SITUACIÓN DEFICIENCIAS DETERMINADAS      PREVIO       DURANTE       POSTERIOR

DEPARTAMENTO:	RETALHULEU	MUNICIPIO:	SAN ANDRÉS VILLA SECA
NOMBRE DEL ESTABLECIMIENTO:	EORM	DIRECCIÓN DEL ESTABLECIMIENTO:	ALDEA RANCHO ALEGRE PARCELAMIENTO LA MAQUIN
CÓDIGO DEL ESTABLECIMIENTO:	11-06-0280-43	FECHA:	7/03/2024

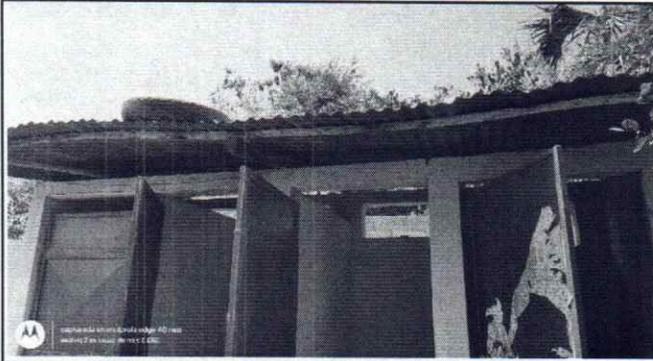
Foto 1: Sustrucción de lámina por lámina troquelada calibre 26 (incluye tornillos, montaje y desmontaje)

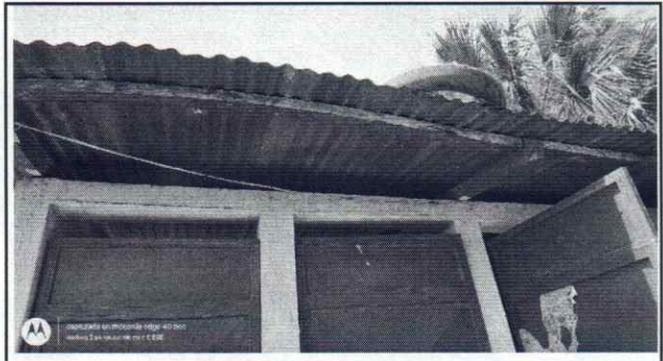
Foto 2: Sustrucción de estructura de soporte de metal (incluye columnas metálicas y bases de concreto)

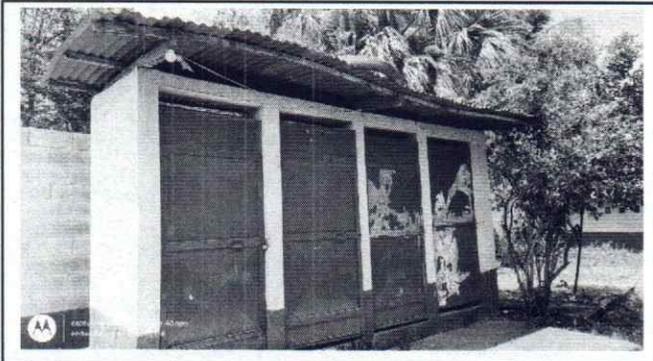
Foto 3: Suministro e instalación de canal de metal (incluye bajadas de agua)

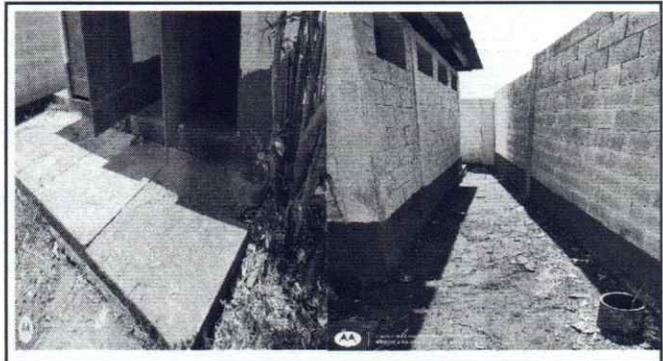
Foto 4: Reparación de pavimento de concreto (incluye banqueta)

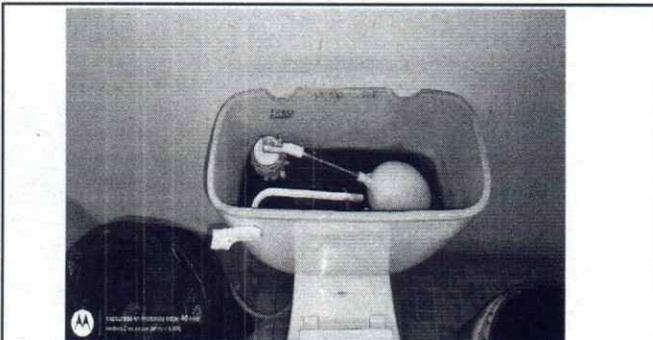
Foto 5: Reparación de inodoro

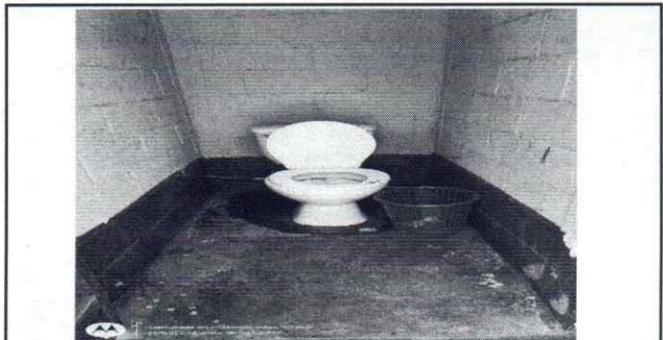
Foto 6: Suministro e instalación de azulejo

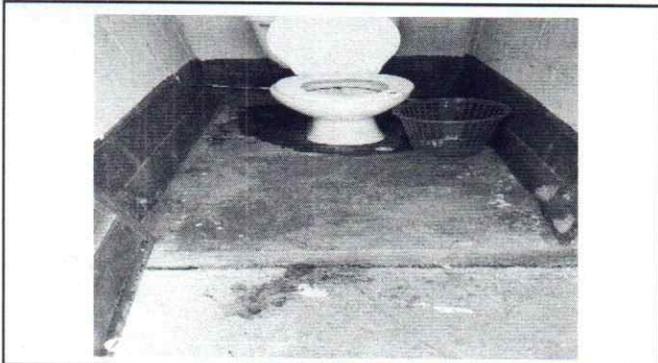
Foto 7: Suministro e instalación de piso cerámico antidelzante

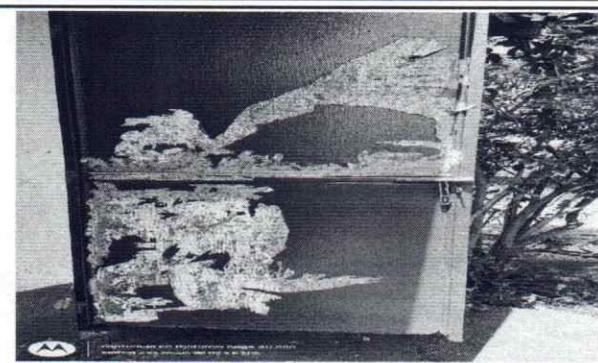
Foto 8: Mantenimiento de puertas de metal (incluye lijado, cepillado, cambio de tubo y aplicación de pintura anticorrosiva + esmalte)

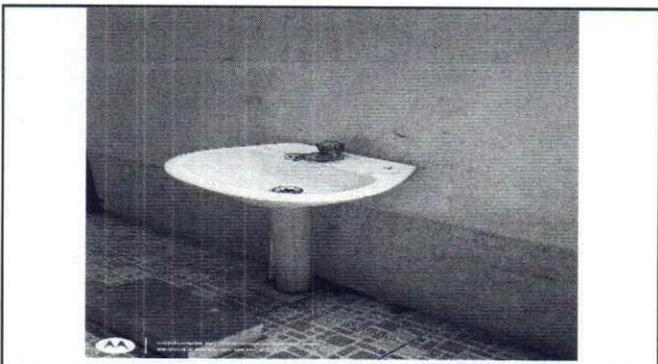
Foto 9: Reparación de lavamanos

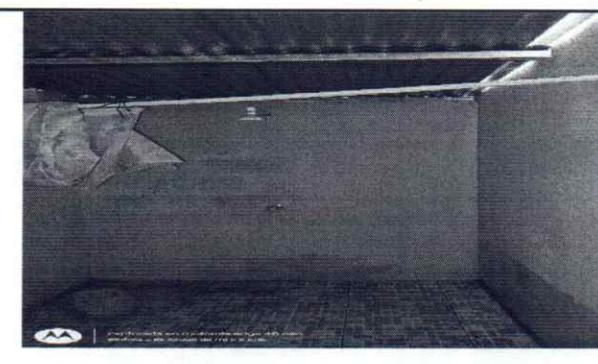
Foto 10: Reparación de ducha

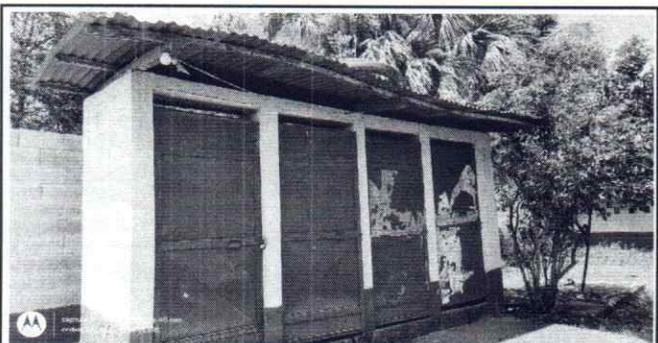
Foto 11: Resane y aplicación de pintura latex acrílica en muros exteriores e interiores

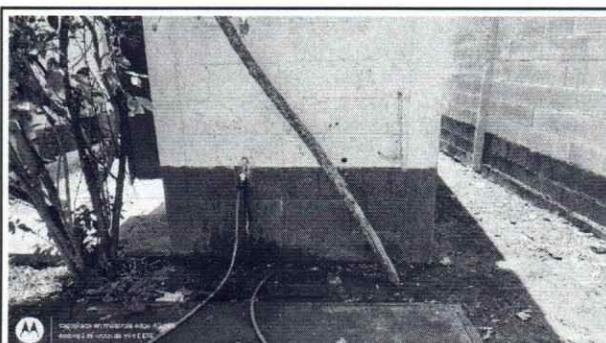
Foto 12: Suministro e instalación de estación de lavado de concreto y azulejo (incluye sistema hidráulico y sanitario, grifos, tuberías y accesorios)

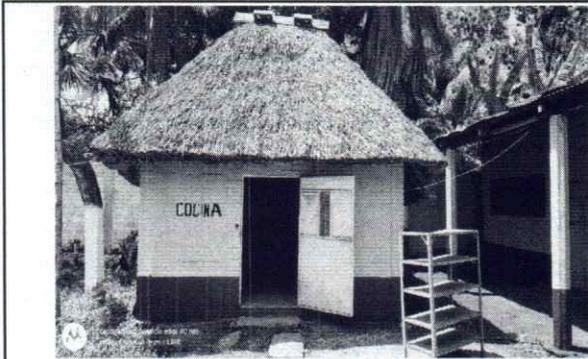
Foto 13: Sustitución de lámina por lámina troquelada calibre 26 ( incluye tornillos, montaje y desmontaje)

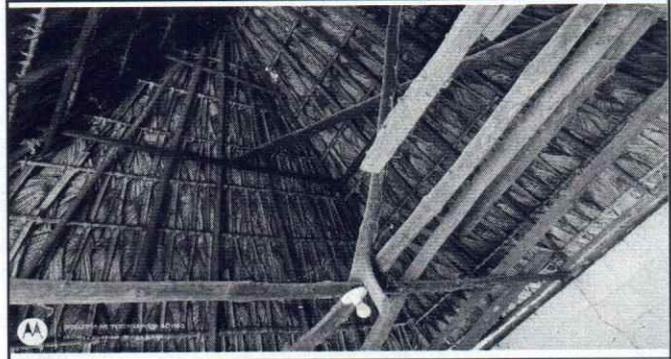
Foto 14: Sustitución de estructura de soporte de metal (incluye conformación de muro + mojinete)

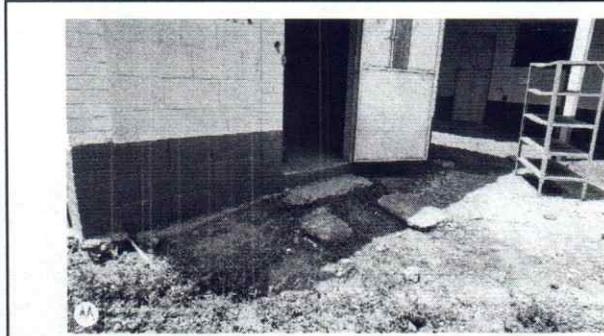
Foto 15: Conformación de banqueta

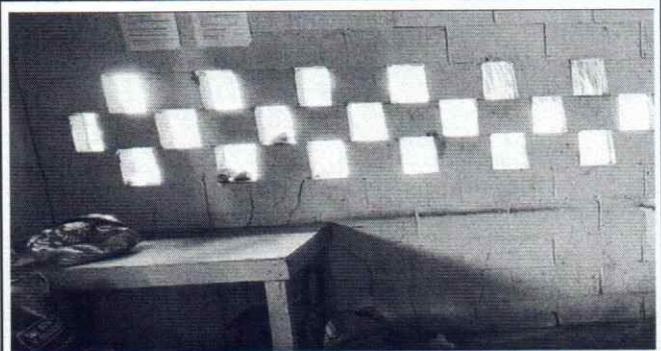
Foto 16: Suministro e instalación de azulejo

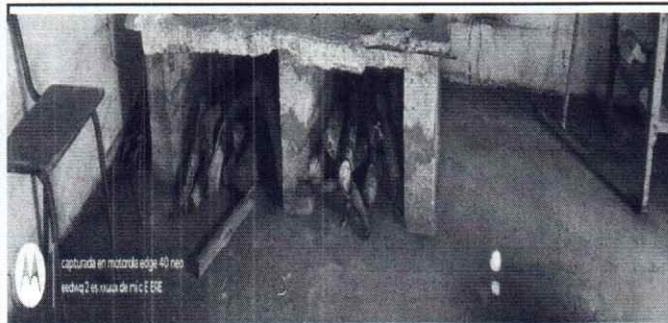
Foto 17: Suministro e instalación de piso cerámico antideslizante

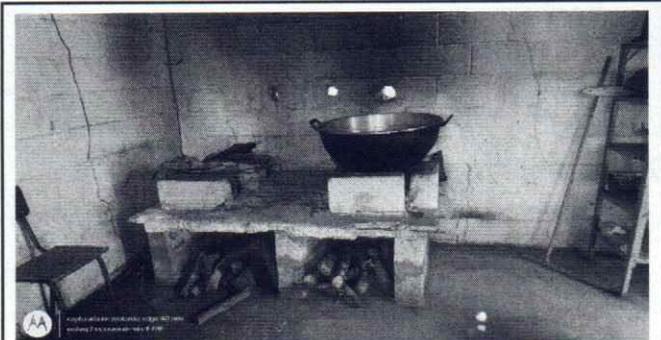
Foto 18: Suministro e instalación de banco de trabajo de concreto y azulejo

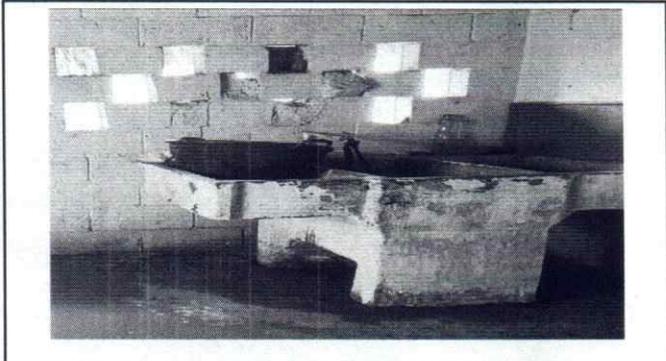
Foto 19: Sustrucción de pila (incluye base de concreto, instalación hidráulica y sanitaria)

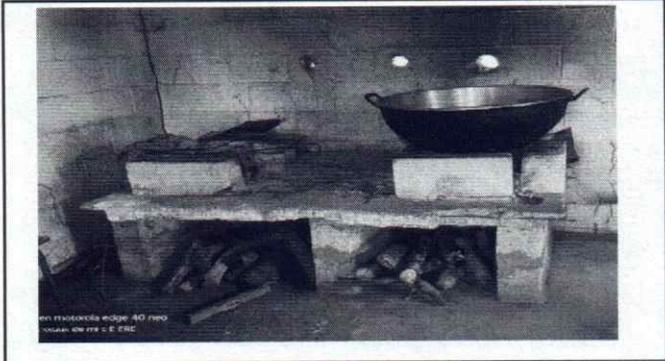
Foto 20: Sustrucción de estufa rural (incluye extractor de humo)

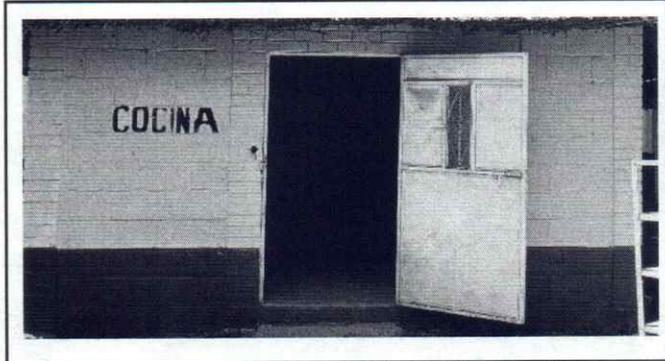
Foto 22: Mantenimiento a puerta de metal (incluye lijado, cepillado, cambio de tubo y aplicación de pintura anticorrosiva + esmalte)

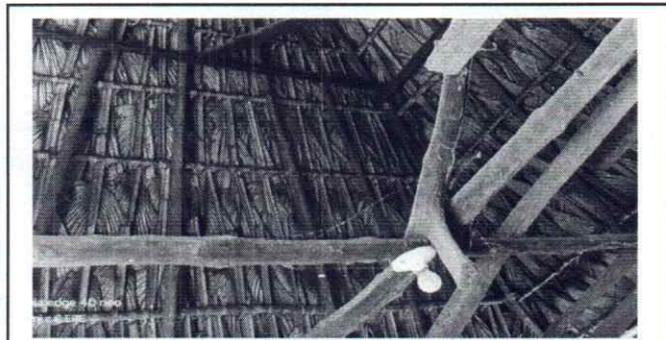
Foto 23: Suministro e instalación del sistema eléctrico (incluye 2 luminarias, 4 tomacorrientes, 1 apagador, 1 tablero + flipónes)

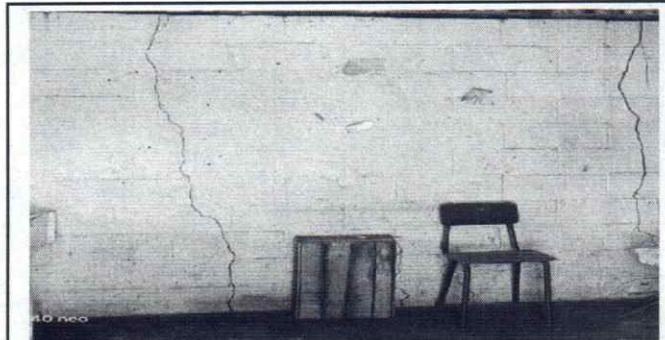
Foto 24: Resane y aplicación de pintura latex acrilica en muros exteriores e interiores

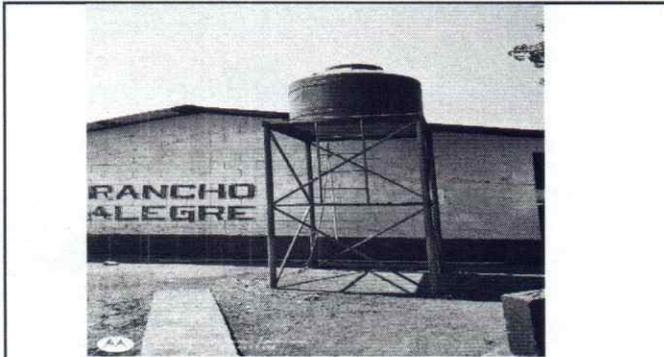
Foto 25: Sustrucción de depósito de agua ( incluye tubería, accesorios, mantenimiento a estructura portante de metal y bases de concreto

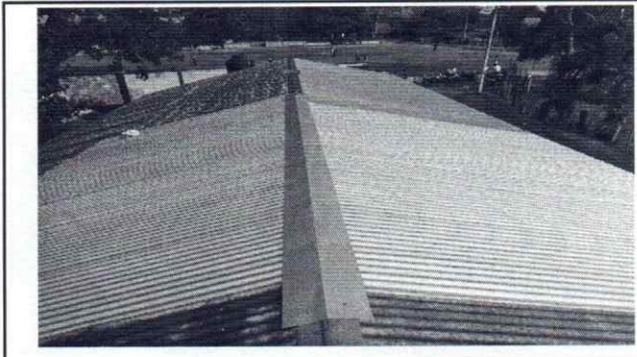
Foto 26: Resane y aplicación de pintura anticorrosiva en lámina existente de módulos de aulas
