REGISTRO FOTOGRÁFICO PROGRAMA DE MANTENIMIENTO DE EDIFICIOS ESCOLARES PÚBLICOS

SITUACIÓN DEFICIENCIAS DETERMINADAS

DEPARTAMENTO:	RETALHULEU	MUNICIPIO:	SAN ANDRÉS VILLA SECA
NOMBRE DEL ESTABLECIMIENTO:	EORM	DIRECCIÓN DEL ESTABLECIMIENTO:	PARCELAMIENTO LA MAQUINA LINEA C-12 AL SAMALA
CÓDIGO DEL ESTABLECIMIENTO:	11-06-0281-43	FECHA:	15/10/2024

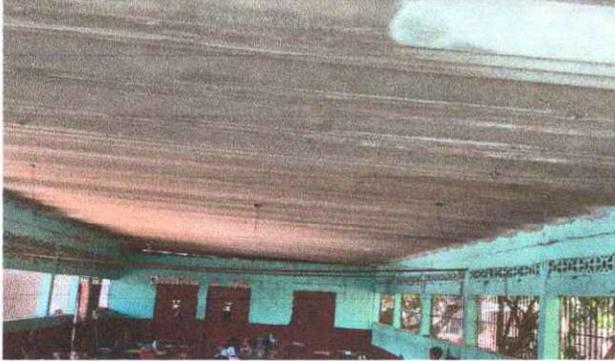
Foto 1: Se observa que la lámina de duralita, se encuentra en mal estado. El techo no tiene soporte de metal.

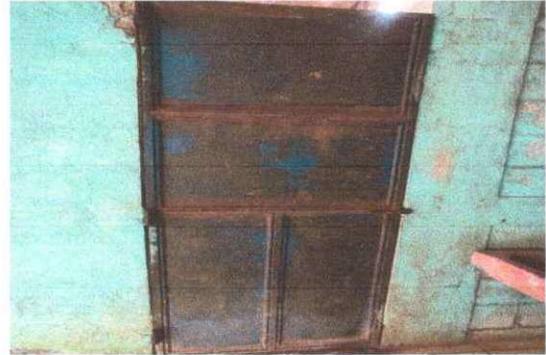
Foto 2: Se observa puerta en mal estado.

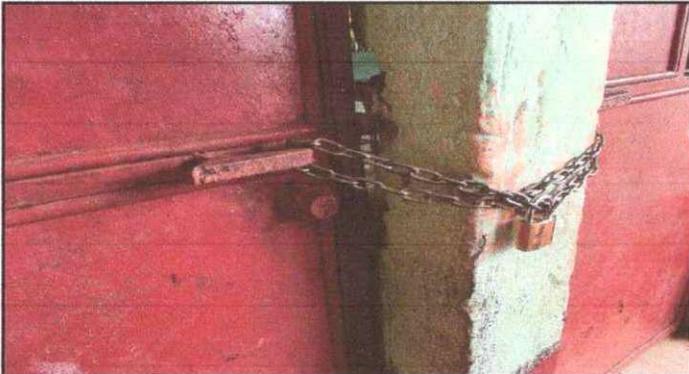
Foto 3: Se observa chapas de las puertas en mal estado.

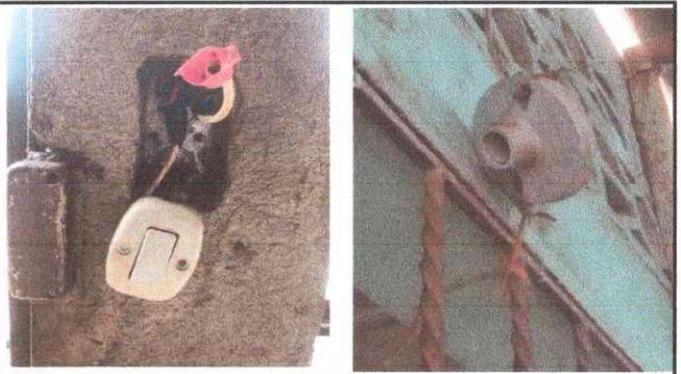
Foto 4: Se observa sistema electrico en mal estado

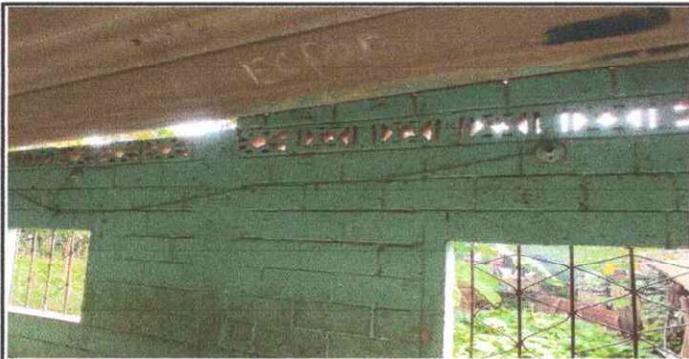
Foto 5: Se observa falta de mantenimiento de pintura.

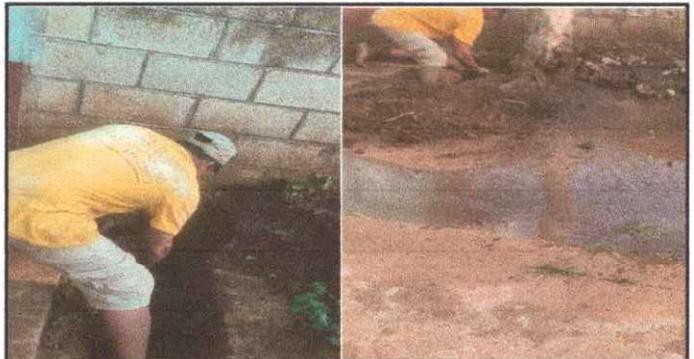
Foto 6: Se observa Drenaje colapsado

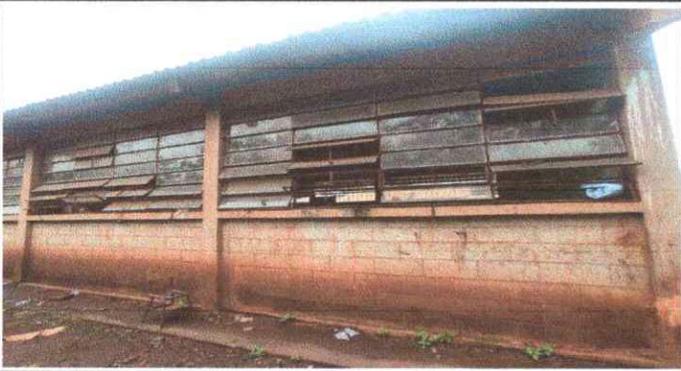
Foto 7: Se observan ventanales en mal estado.
