SITUACIÓN DEFICIENCIAS DETERMINADAS

DEPARTAMENTO:	RETALHULEU	MUNICIPIO:	SAN ANDRES VILLA SECA
NOMBRE DEL ESTABLECIMIENTO:	EORM GRACIELA VIUDA DE PORTILLO	DIRECCIÓN DEL ESTABLECIMIENTO:	CASERIO EL BARRENITO
CÓDIGO DEL ESTABLECIMIENTO:	11-06-0290-43	FECHA:	8/03/2024

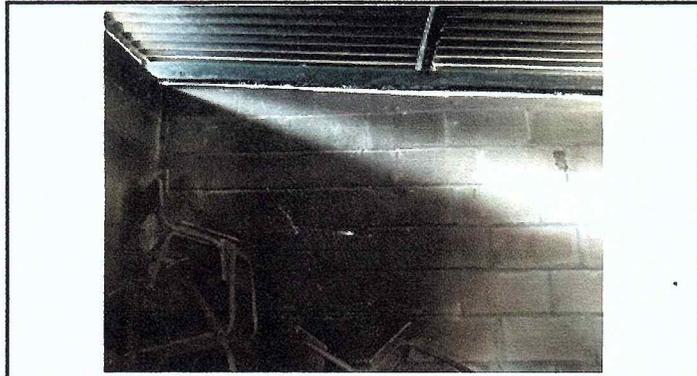
Foto 7: Se observan que los muros interiores de la cocina necesitan resane y aplicación de pintura

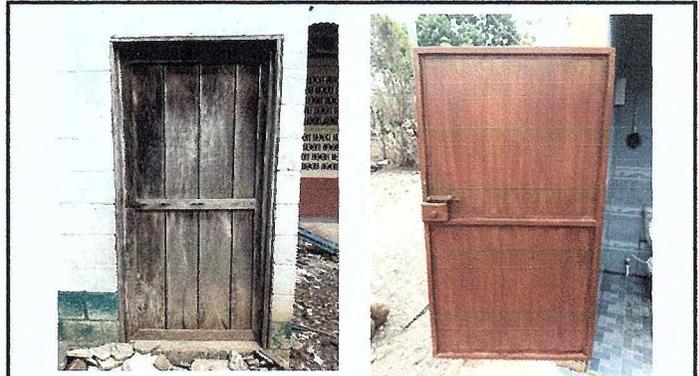
Foto 8: Se observa que la puerta de la cocina necesita sustitución y las puertas de los servicios sanitarios mantenimiento preventivo

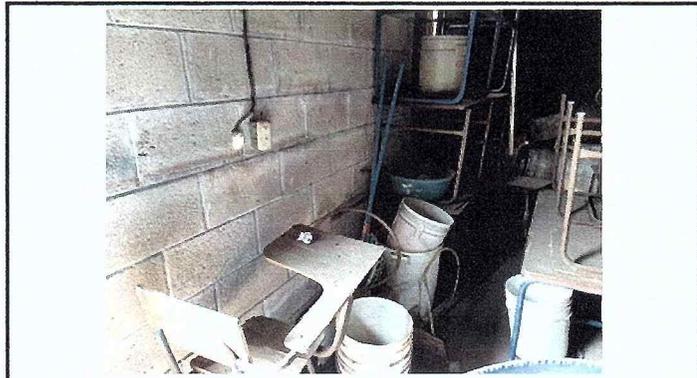
Foto 9: Se observa el área en donde es necesario el suministro de un banco de trabajo de concreto y azulejo

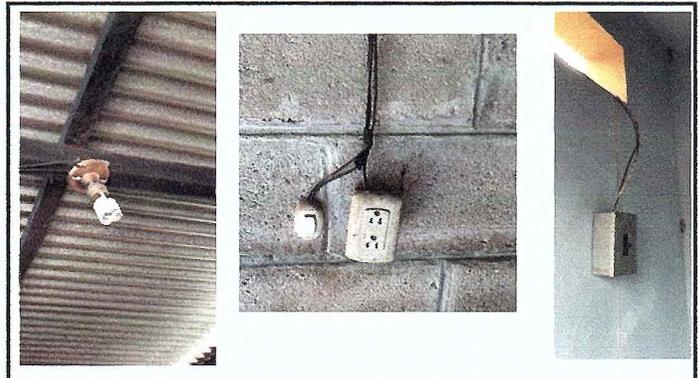
Foto 10: Se observa que el sistema eléctrico de la cocina y la bomba de agua necesitan reparación

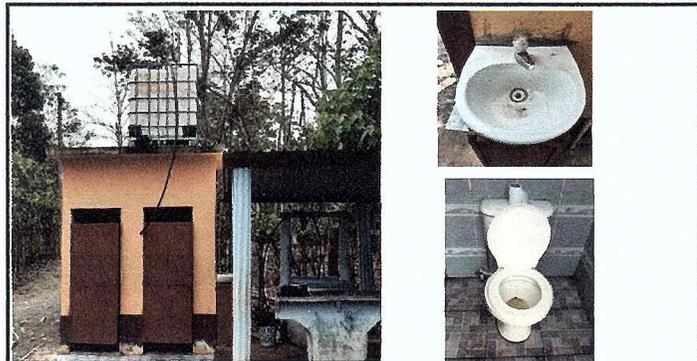
Foto 11: Se observa el deposito de agua en mal estado, es necesario sustituirlo. Asimismo los artefactos sanitarios necesitan mantenimiento correctivo

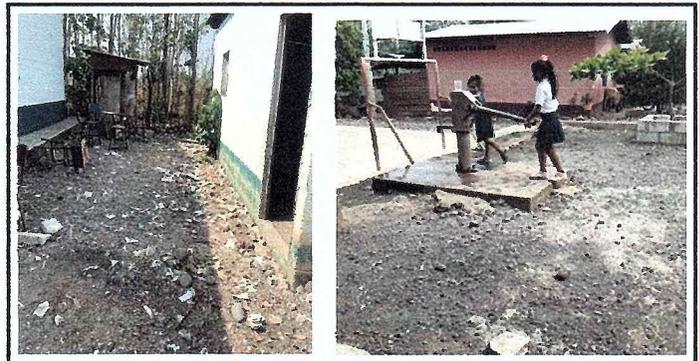
Foto 12: Se observa que el patio exterior necesita conformación de pavimento, debido al polvo y lodo que se genera en el verano e invierno, respectivamente.

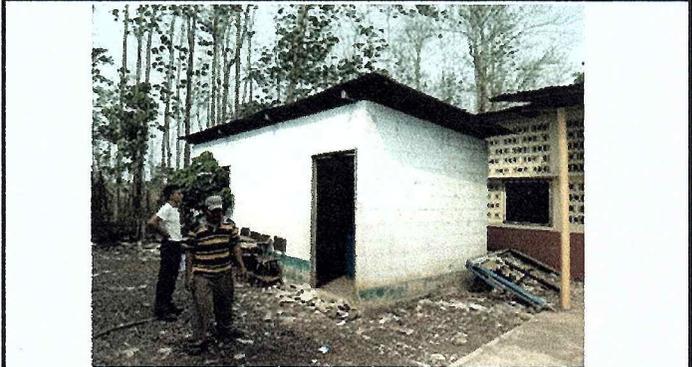
Foto 2: Se observa que la cocina necesita mantenimiento en cubierta, muros y piso

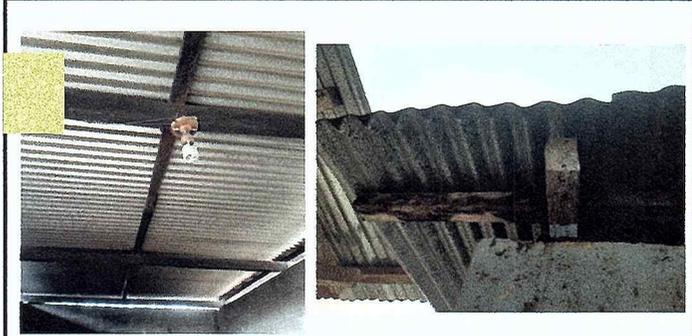
Foto 3: Se observa la lámina de zinc y estructura de madera en mal estado, es necesario su sustitución

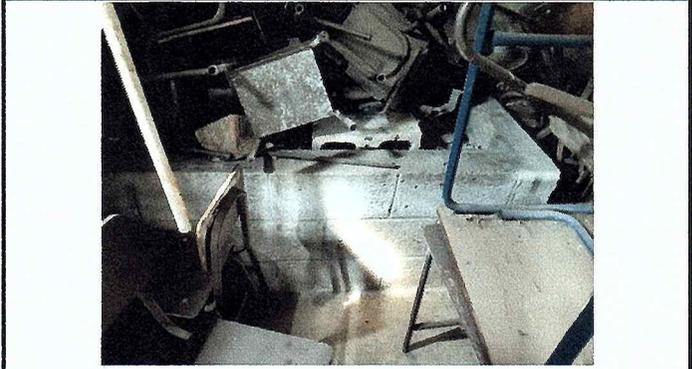
Foto 4: Se observa la estufa rural abandonada, la cual necesita reparación

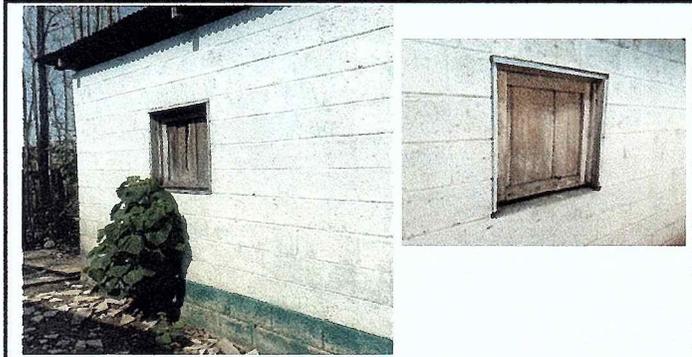
Foto 5: Se observan las ventanas de madera en mal estado.

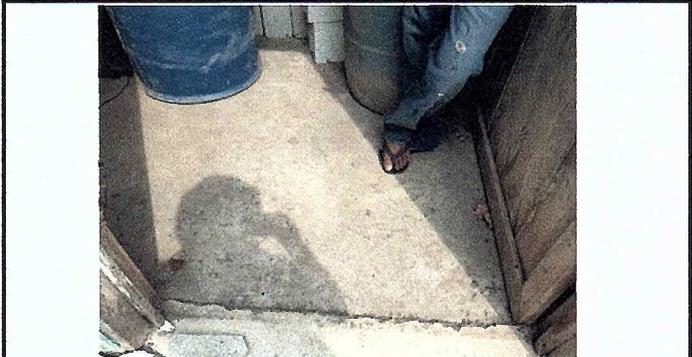
Foto 6: Se observa que el piso de la cocina necesita mejoramiento.
