SITUACIÓN DEFICIENCIAS DETERMINADAS PREVIO DURANTE POSTERIOR

DEPARTAMENTO:	Retalhuleu	MUNICIPIO:	San Andres Villa Seca
NOMBRE DEL ESTABLECIMIENTO:	EODP Anexa EORM	DIRECCIÓN DEL ESTABLECIMIENTO:	Comunidad Agraria el Carmen
CÓDIGO DEL ESTABLECIMIENTO:	11-06-0892-42	FECHA:	18/06/2024

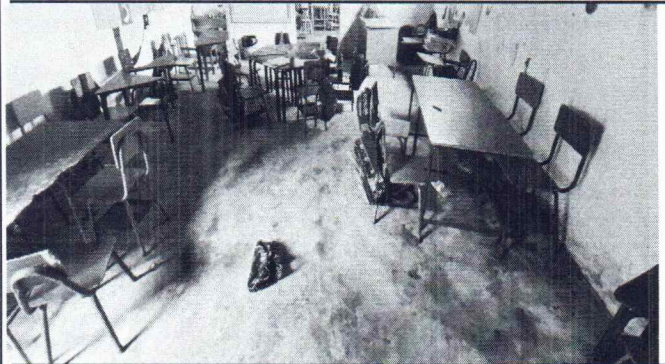
Foto 1: Se observa que el piso se encuentra en mal estado por lo que es necesario cambiarlo.

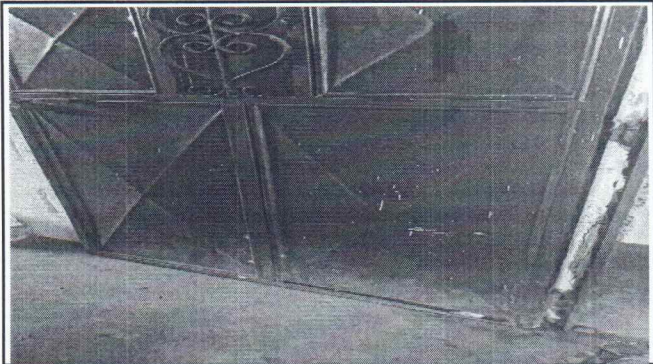
Foto 2: Se observa que la estructura de la puerta necesita mantenimiento.

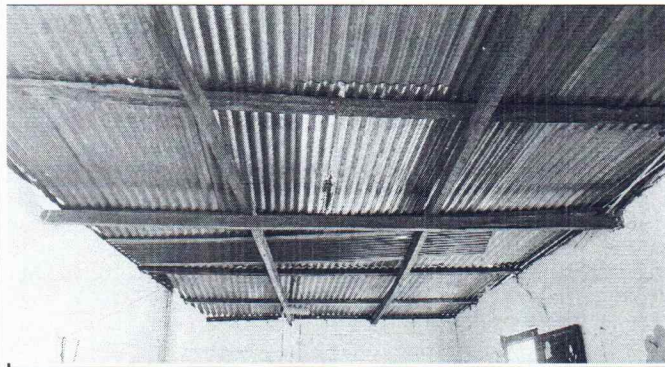
Foto 3: Se observa que la estructura de techo se encuentra en mal estado, por lo que es necesario cambiarla.

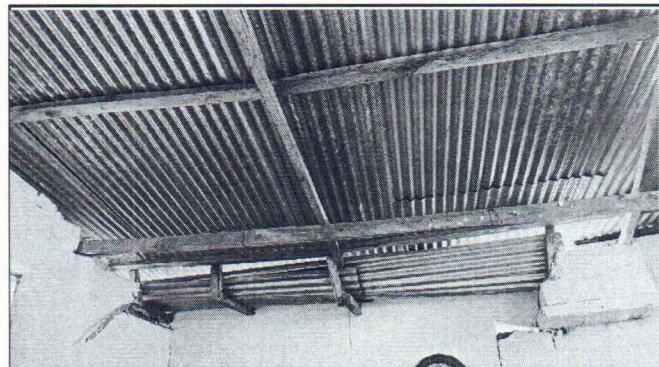
Foto 4: Se observa que la estructura metalica del techo se encuentra en mal estado, y es nesecario cambiarla.

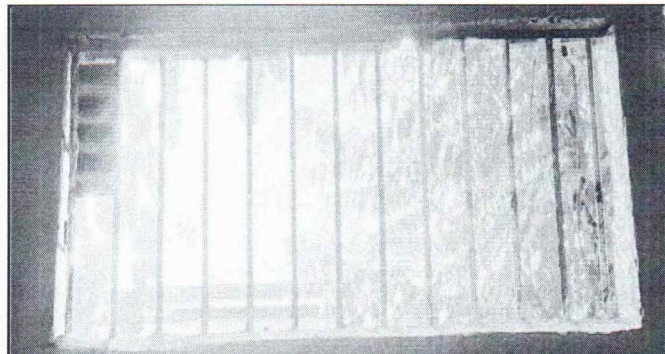
Foto 5: Se observa que las estructuras de las ventanas se encuentran en mal estado y no cunetan con vidrio

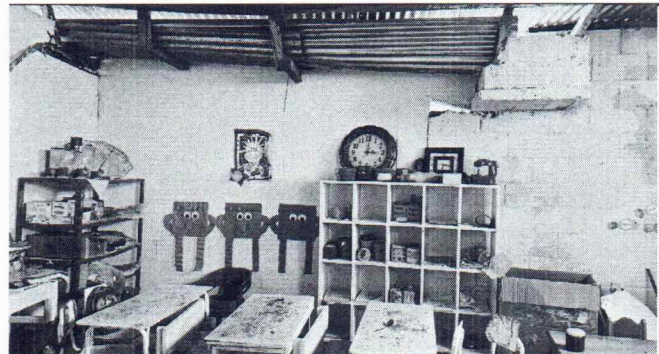
Foto 6: Se observa que la pared se encuentra en malas condiciones, por lo que es necesario reforzarla.

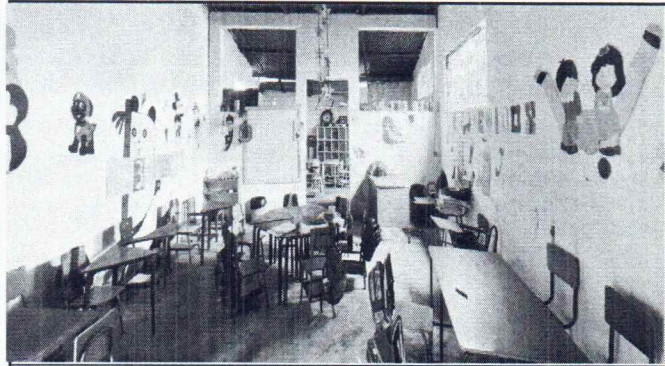
Foto 7: Se observa que las paredes necesitan repello.

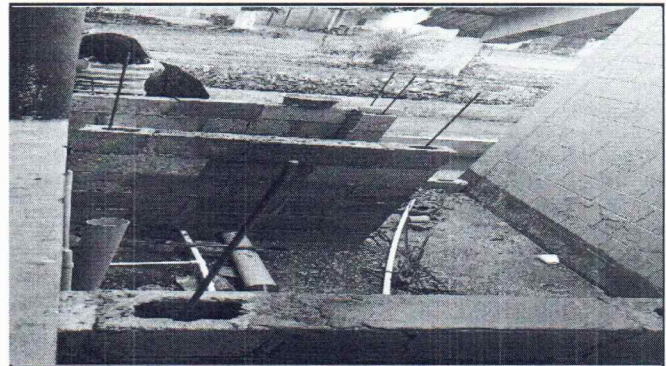
Foto 8: Conformación de muro de block e instalación de puertas en el baño.

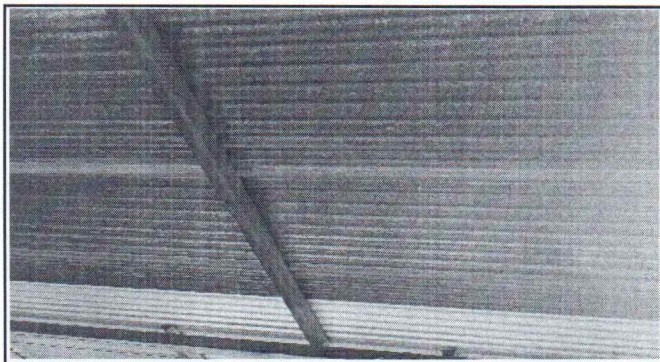
Foto 10: Se necesita cambio de estructuras de lámina y estructuras metálicas
