**REGISTRO FOTOGRÁFICO  
PROGRAMA DE MANTENIMIENTO DE EDIFICIOS ESCOLARES PÚBLICOS**

Ministerio de Educación  
Guatemala

SITUACIÓN DEFICIENCIAS DETERMINADAS

DEPARTAMENTO:	RETALHULEU	MUNICIPIO:	SAN ANDRES VILLA SECA
NOMBRE DEL ESTABLECIMIENTO:	EORM	DIRECCIÓN DEL ESTABLECIMIENTO:	ALDEA BACAJIÁ I
CÓDIGO DEL ESTABLECIMIENTO:	11-06-1064-43	FECHA:	8/03/2024

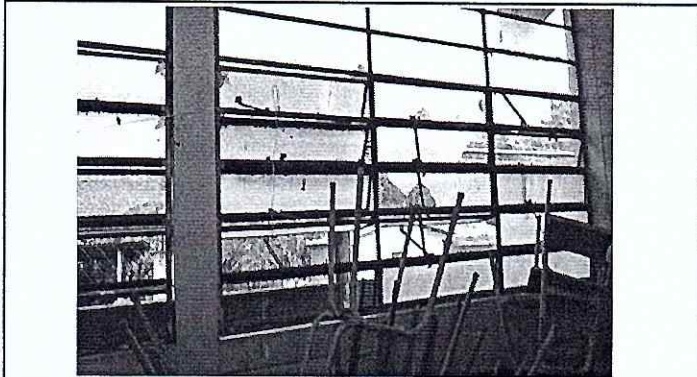
Foto 1: Se observa las ventanas de metal y vidrio en mal estado, por seguridad urge sustituirlas por balcón de metal

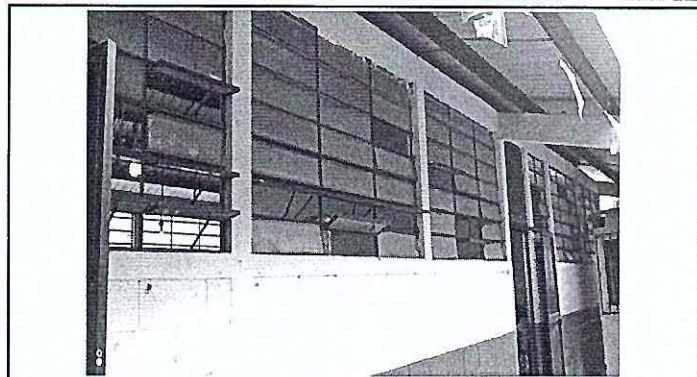
Foto 2: Se observa que muros exteriores e interiores necesitan mantenimiento preventivo

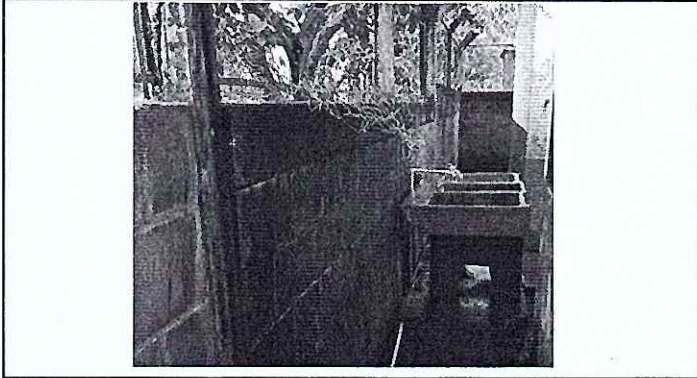
Foto 3: Se observa la pila mal ubicada, es necesario su cambio e instalación en otro lugar con respectiva línea principal de aguas grises

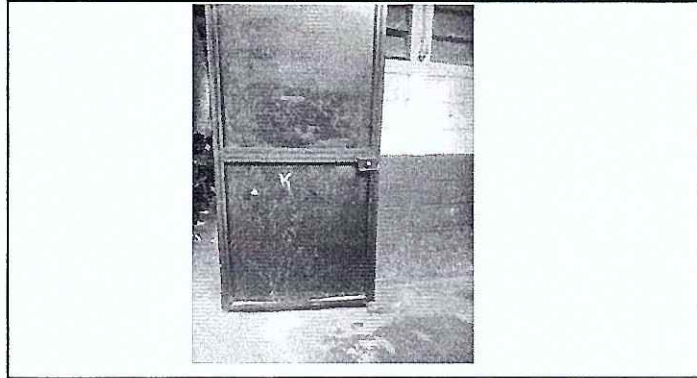
Foto 4: Se observa las puertas del módulo de aulas necesitan mantenimiento preventivo

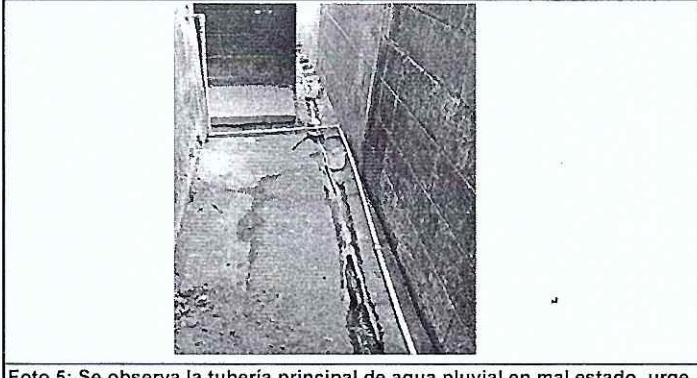
Foto 5: Se observa la tubería principal de agua pluvial en mal estado, urge sustituirla

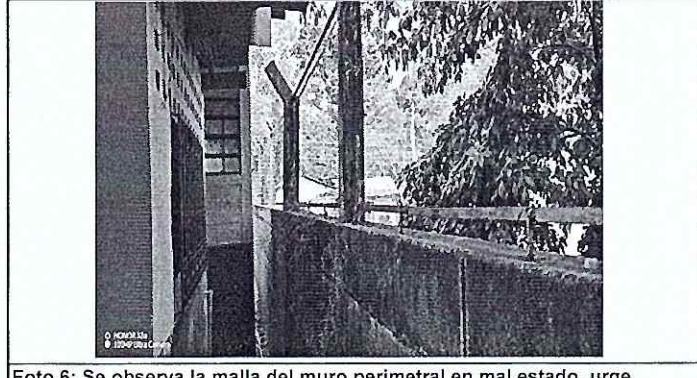
Foto 6: Se observa la malla del muro perimetral en mal estado, urge sustituirla por muro de block debido a la inseguridad en el lugar

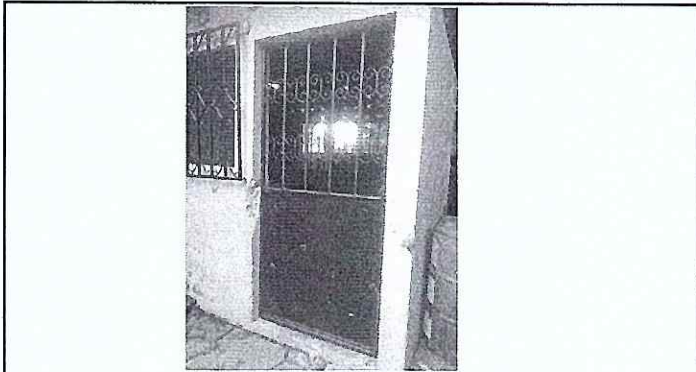
Foto 7: Se observa que la puerta de la cocina es insegura para el resguardo de alimentos, urge su sustitución

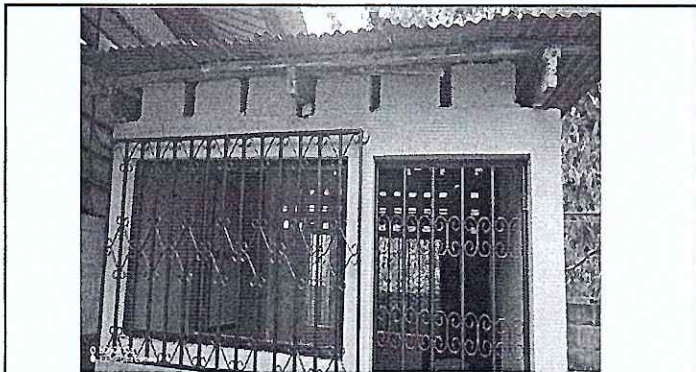
Foto 8: Se observa que la lámina de zinc y estructura portante de madera se encuentra en mal estado, es necesario su sustitución. Asimismo, es necesario la sustitución de ventanas y reparación de balcón de metal.

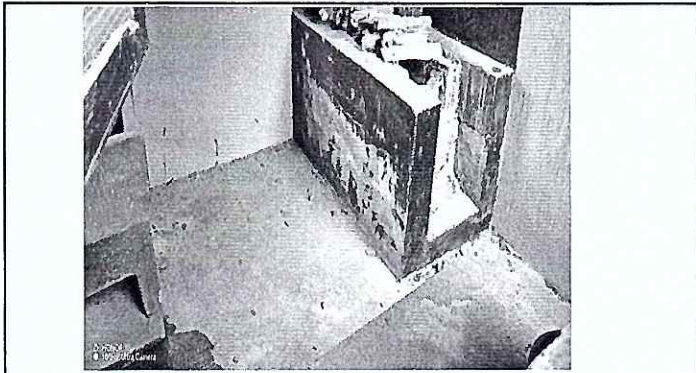
Foto 9: Se observa la estufa de leña en mal estado, urge su sustitución. Asimismo, es necesario el mejoramiento del piso existente y el suministro de un banco de trabajo de concreto y azulejo
