REGISTRO FOTOGRÁFICO PROGRAMA DE MANTENIMIENTO DE EDIFICIOS ESCOLARES PÚBLICOS

PRA-FOR-12:
Versión 1

| NOMBRE DEL ESTABLECIMIENTO: | COPB Anexa EORM | DIRECCIÓN DEL ESTABLECIMIENTO: | Cantón Pajales Anexo I |
| CÓDIGO DEL ESTABLECIMIENTO: | 11-06-1101-41 | FECHA: | 14/10/2024 |

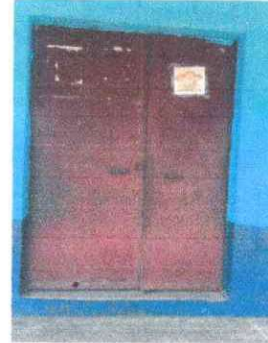
Foto 2: Se observa la necesidad de darle mantenimiento a las puertas para darles más tiempo de vida.

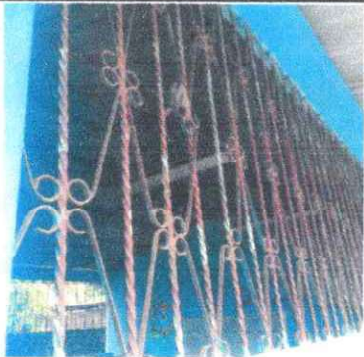
Foto 3: Se ve la necesidad de dar mantenimiento a los balcones en mal estado.

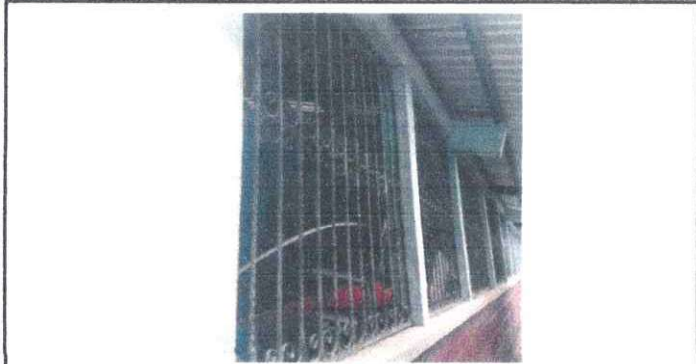
Foto 7: Se ve la necesidad de dar mantenimiento a los balcones en mal estado.

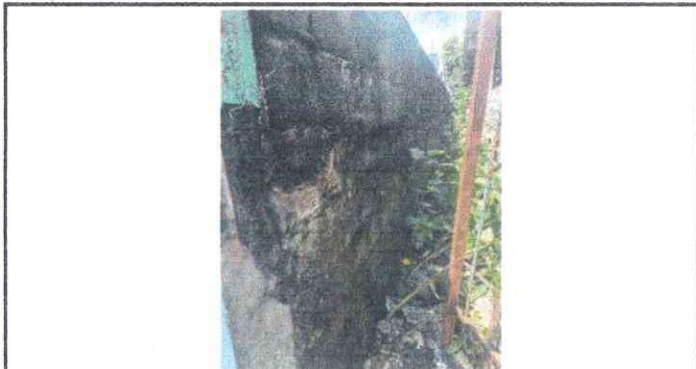
Foto 9: Se observa el muro en la parte frontal de la escuela en mal estado.

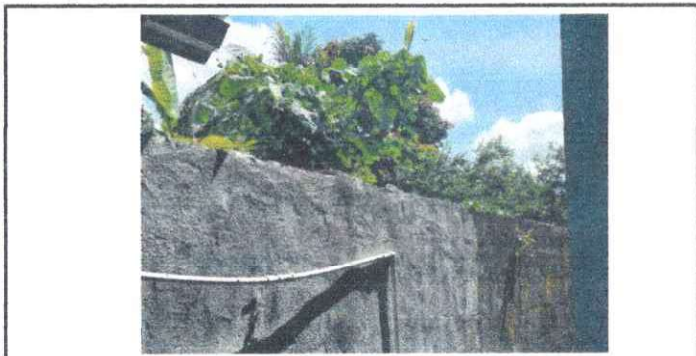
Foto 11: Se observa la necesidad de aplicar sabieta, en el muro perimetral que se ubica en el area de cocina.
