REGISTRO FOTOGRÁFICO PROGRAMA DE MANTENIMIENTO DE EDIFICIOS ESCOLARES PÚBLICOS

PRA-FOR-123
Versión 1

DEPARTAMENTO:	Retalhuleu	MUNICIPIO:	San Andrés Villaseca
NOMBRE DEL ESTABLECIMIENTO:	EORM	DIRECCIÓN DEL ESTABLECIMIENTO:	Cantón Pajales La Cuchilla
CÓDIGO DEL ESTABLECIMIENTO:	11-06-1268-43	FECHA:	12/06/2024

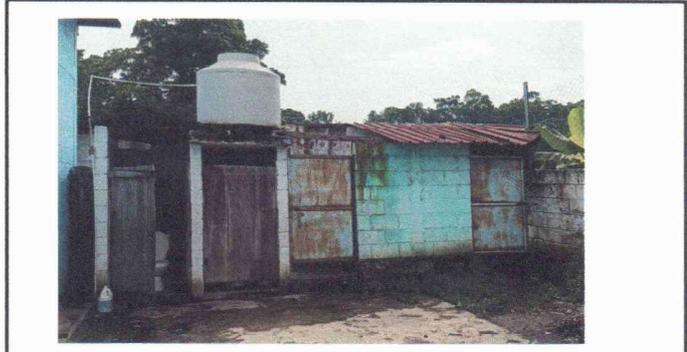
Foto 1: Se observa un deterioro elevado en la lámina, estando esta oxidada y con perforaciones; por lo cual es necesario su sustitución.

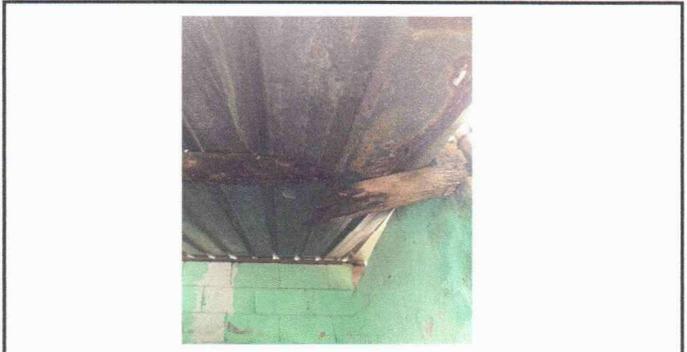
Foto 2: Se evidencia el mal estado de la estructura de madera de los sanitarios, por lo que es necesario sustituirla por estructura de metal.

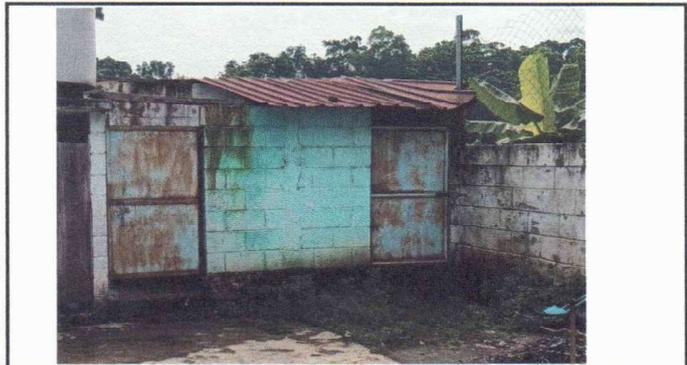
Foto 3: Las puertas evidencian un mal estado, presentando óxido y daño, por lo que es necesario darle mantenimiento.

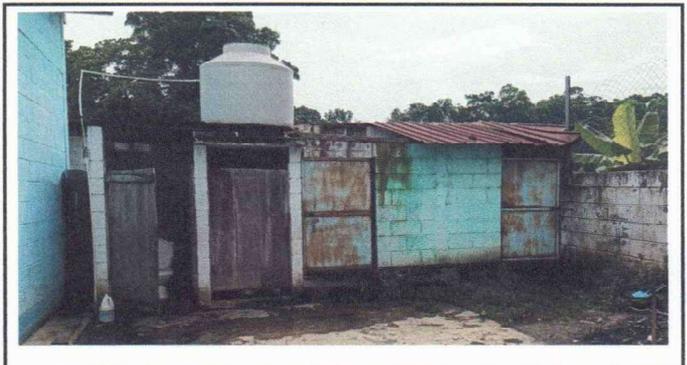
Foto 4: Las paredes presentan suciedad y un estado general deficiente, por lo que se necesita aplicarles pintura.

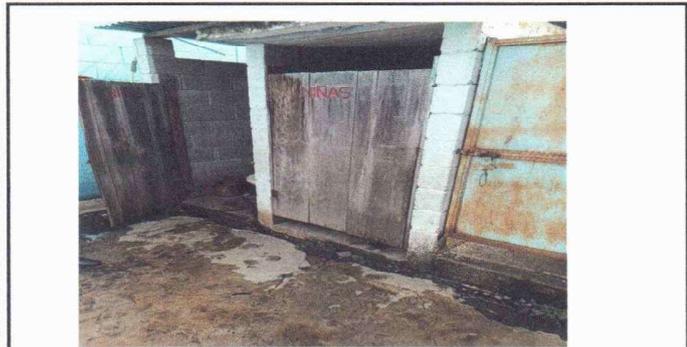
Foto 5: Actualmente 2 de las puertas de los servicios sanitarios son de madera, están deterioradas completamente, por lo que es necesario sustituirlas.

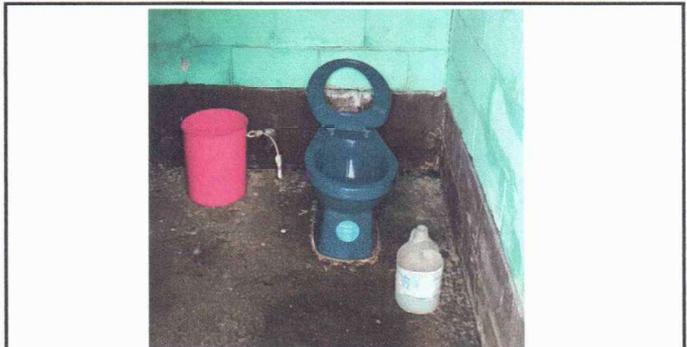
Foto 6: Se hace evidente el mal estado de los inodoros, algunos presentan serios daños o incluso pérdida del depósito de agua, por lo que es necesario sustituirlos.

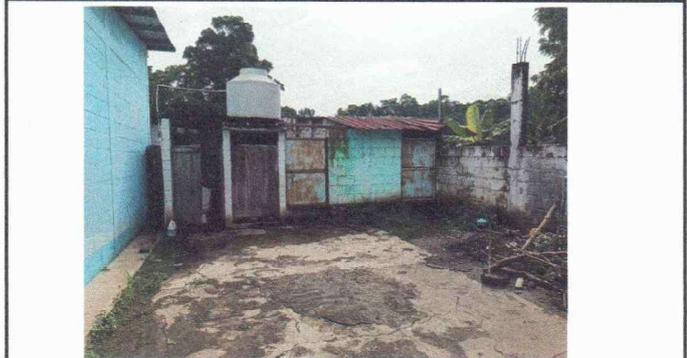
Foto 7: Se hizo evidente la necesidad de una estación de lavado, al carecer de la misma y dificultársele a los estudiantes mantener su higiene por la distancia o altura de la pila más cercana.

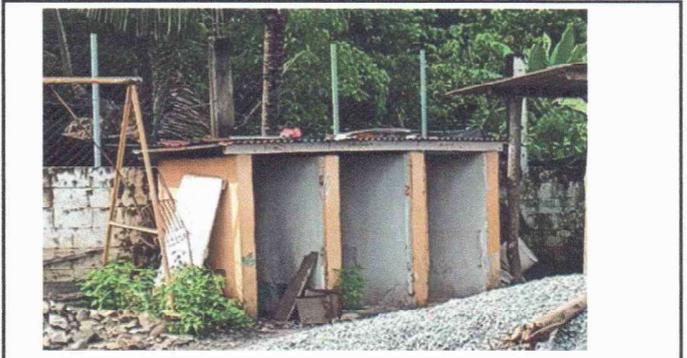
Foto 8: Es evidente la necesidad de la instalación de un mingitorio, ya que los servicios sanitarios son pocos para la cantidad de estudiantes.

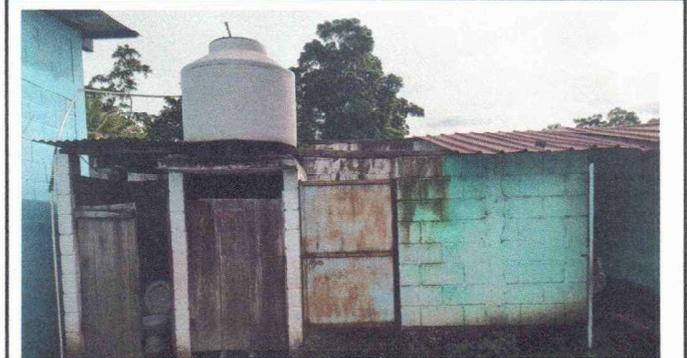
Foto 9: Las paredes de los servicios sanitario demuestran un acabado muy rústico y esto provoca el deterioro de la infraestructura, por lo que es necesario repellar los muros.

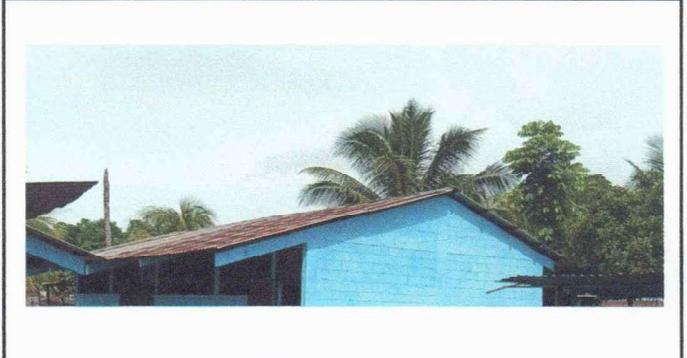
Foto 10: El techo de uno de los módulos de aulas evidencia mal estado, estando oxidadas y esto provoca filtraciones.

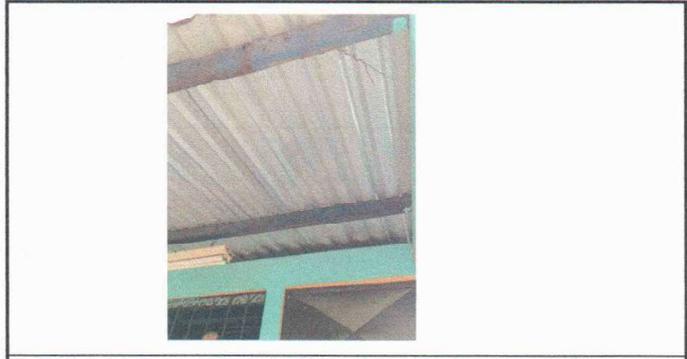
Foto 11: La estructura de soporte de uno de los módulos de aulas está muy deteriorada, se evidencia un alto nivel de óxido y desgaste, por lo cual es necesario sustituirla.

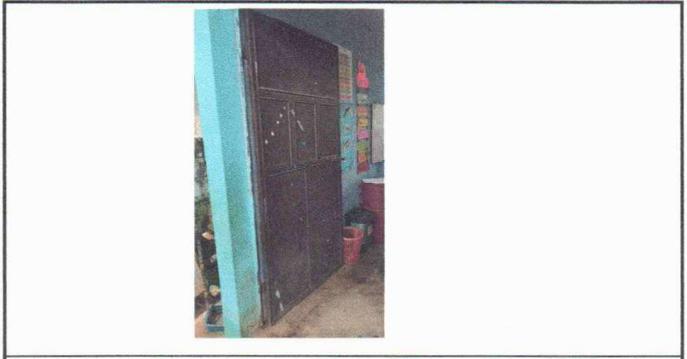
Foto 12: La puerta evidencia daños en su estructura general, a pesar de recibir mantenimiento previo no se ha podido mejorar la situación, por lo cual es necesario sustituirla.
