REGISTRO FOTOGRÁFICO			
DEPARTAMENTO	RETALHULEU	MUNICIPIO	SAN ANDRES VILLA SECA
NOMBRE DEL ESTABLECIMIENTO	EODP ANEXA A EORM	DIRECCIÓN DEL ESTABLECIMIENTO	LINEA C-10 GUISCOYOL PARCELAMIENTO LA MAQUINA
CÓDIGO DEL ESTABLECIMIENTO	11-06-1348-42	FECHA DE LA INSPECCIÓN	29/05/2024

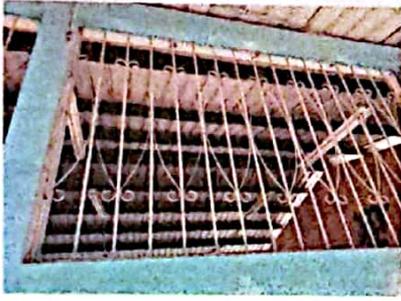
<p>Foto 3: FOTOGRAFIA SUMINISTRO E INSTALACION DE BAOLCONES</p>

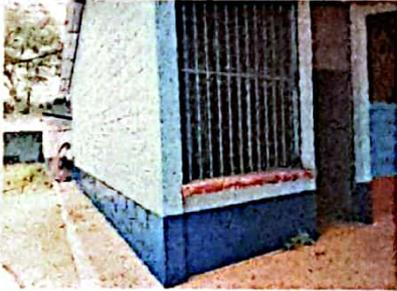
<p>Foto 4: FOTOGRAFIA REMOZAMIENTO DE BALCONES</p>

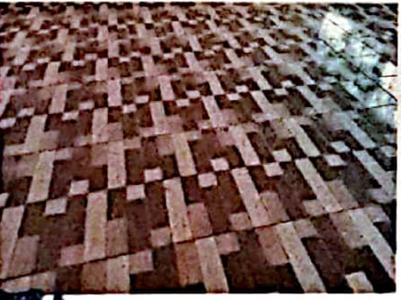
<p>Foto 5: FOTOGRAFIA SUMINISTRO E INSTALACION DE PISO</p>

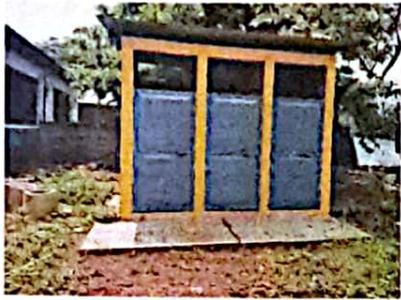
Foto 7: FOTOGRAFIA SUMINISTRO E INSTALACION DE PUERTAS

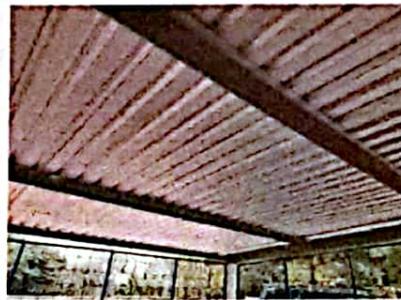
Foto 8: FOTOGRAFIA SUMINISTRO EINSTALACION DE ESTRUCTURA PORTANTE, LAMINA

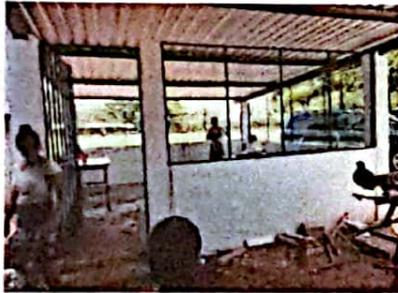
Foto 9: FOTOGRAFIA MEJORAMIENTO MUROEN BODEGA

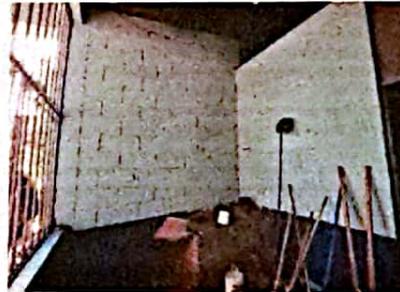
Foto 10: FOTOGRAFIA SUMINISTRO Y APLICACIÓN DE PINTURA

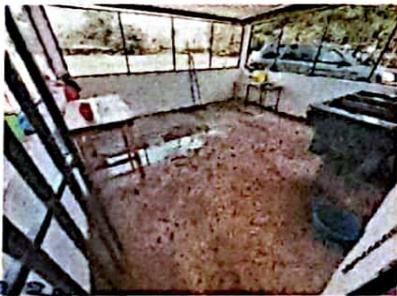
Foto 11: FOTOGRAFIA MEJORAMIENTO PISO DE CEMENTO
