SITUACIÓN DEFICIENCIAS DETERMINADAS PREVIO DURANTE POSTERIOR

DEPARTAMENTO:	Retalhuleu	MUNICIPIO:	Champerico
NOMBRE DEL ESTABLECIMIENTO:	EORM	DIRECCIÓN DEL ESTABLECIMIENTO:	Caserío Santa Rosa Aldea El Rosario
CÓDIGO DEL ESTABLECIMIENTO:	11-07-0008-43	FECHA:	7/03/2024

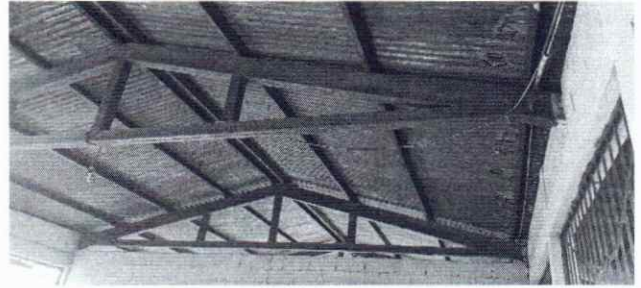
Foto 1: Se observa necesario la sustitución de la lámina por lámina troquelada calibre 26 en el módulo 1.

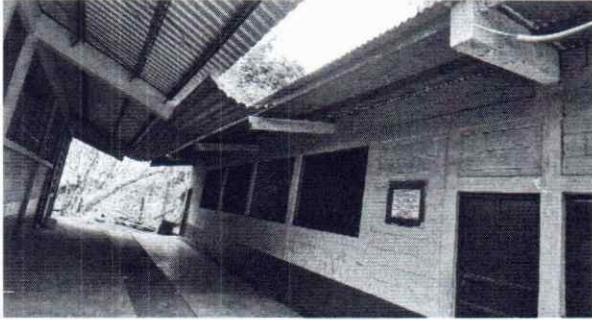
Foto 7: Se observa necesario realizar la instalación de canal de metal incluyendo bajada de agua de los módulos 1 y 2.
