SITUACIÓN DEFICIENCIAS DETERMINADAS

| NOMBRE DEL ESTABLECIMIENTO: | EORM CASERIO EL REFUGIO | DIRECCIÓN DEL ESTABLECIMIENTO: | CASERIO EL REFUGIO |
| CÓDIGO DEL ESTABLECIMIENTO: | 11-07-0010-43 | FECHA: | 14/06/2024 |

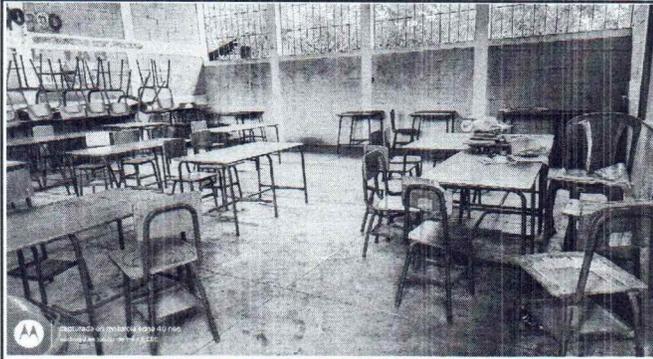
Foto 1: Se observa que el piso se encuentra muy sucio y cuesta limpiarlo. Se necesita colocar piso ceramico poder trapiarlo y mantenerlo limpio aula de primaria

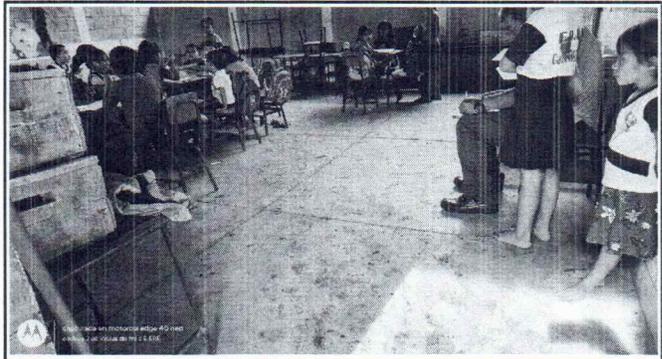
Foto 2: Se observa que el piso se encuentra muy sucio y cuesta limpiarlo. Se necesita colocar piso ceramico poder trapiarlo y mantenerlo limpio aula de párvulos

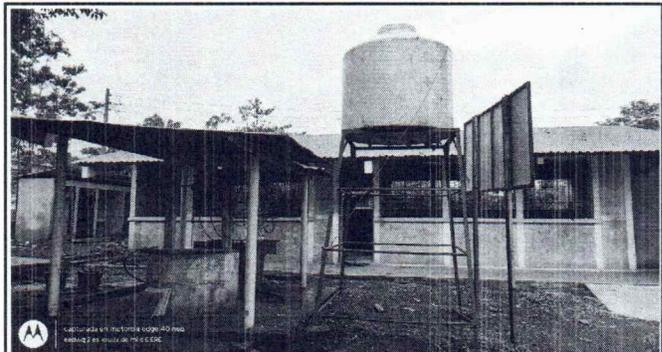
Foto 4: Se observa que las paredes estan muy sucias. Es necesario resane y aplicación pintura latex acrílica en muros exteriores e interiores ( incluye mejora en deformaciones y agujeros. Aula de Parvulos.

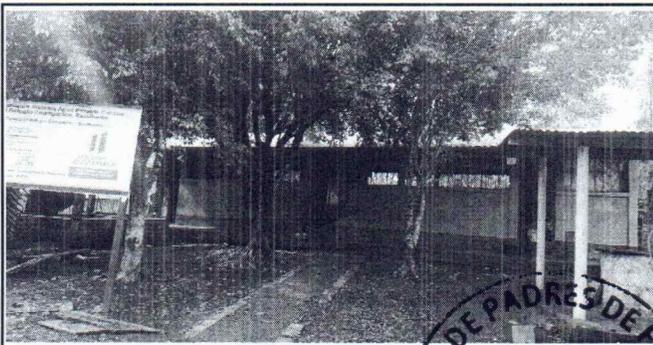
Foto 5: Se observa que las paredes estan muy sucias. Es necesario resane y aplicación pintura latex acrílica en muros exteriores e interiores ( incluye mejora en deformaciones y agujeros. Aula de primaria.

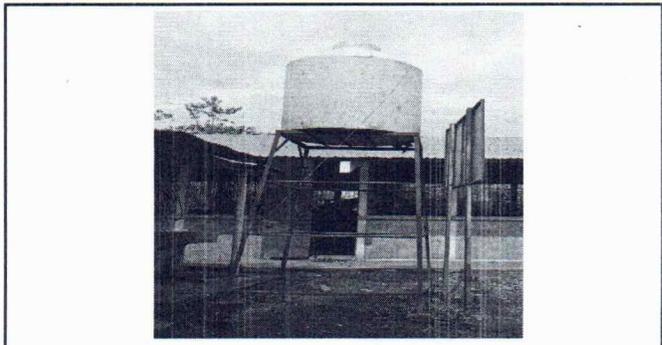
Foto 6: Se observa que la estructura esta muy oxidada y picada. Se requiere de sustitucion de estructura y sustitucion de depósito de agua totoplast y sustitucion de tubería y accesorios.

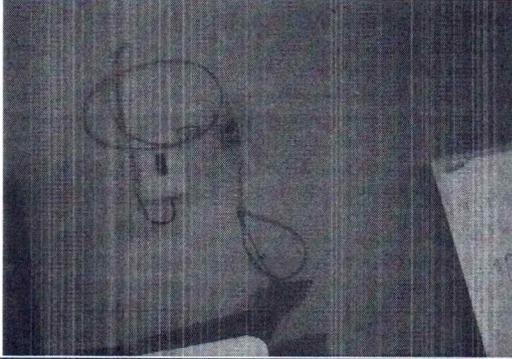
Foto 7: Se sustituirá la caja de flipón debido a que ya tiene muchos años y no funciona correctamente.

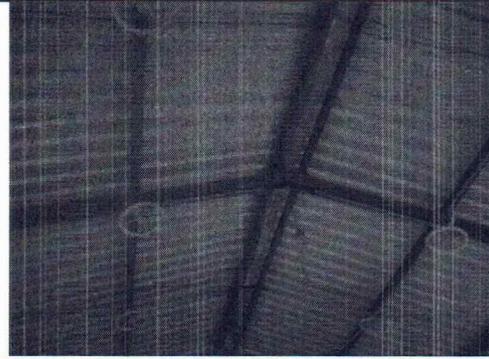
Foto 8: Se observa que el sistema eléctrico ya no sirve y se sustituirá.

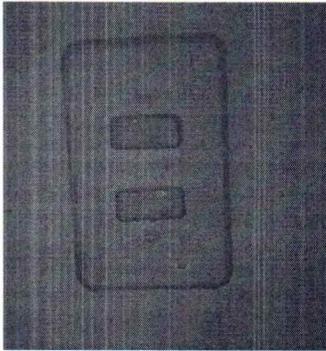
Foto 9: Se verificó que los apagadores no funcionan, por lo cual se sustituirán.

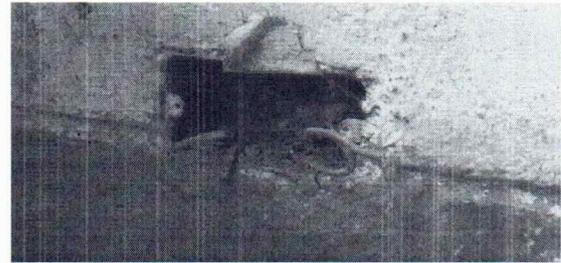
Foto 10: Se puede observar que no existe tomacorriente por lo cual es necesario sustituirlo.
