SITUACIÓN DEFICIENCIAS DETERMINADAS

DEPARTAMENTO:	RETALHULEU	MUNICIPIO:	CHAMPERICO
NOMBRE DEL ESTABLECIMIENTO:	INEB	DIRECCIÓN DEL ESTABLECIMIENTO:	CENTRO URBANO, SECTOR LA COLONIA PARCELAMIENTO EL ROSARIO
CÓDIGO DEL ESTABLECIMIENTO:	11-07-0013-45	FECHA:	12/06/2024

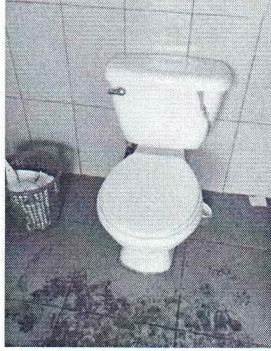
Foto 1: Se observa que los inododos estan rotos y presentan fugas. Deben ser cambiados

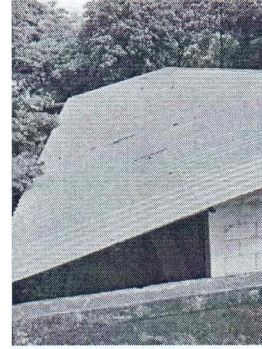
Foto 4: Se observa que la lámina en el modulo 1 ya inicia a oxidarse, por lo que es necesario darle mantenimiento antes de que se deteriore aún más.

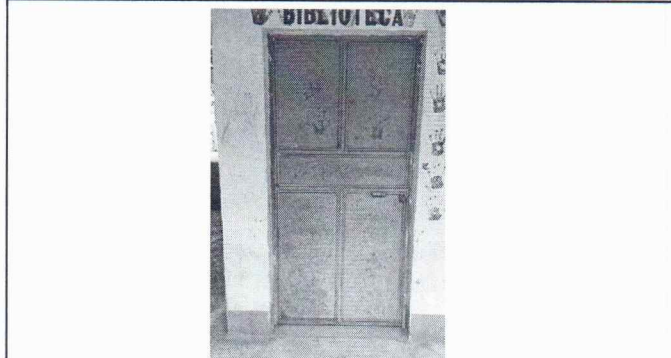
Foto 7: Se observa que las puertas del modulo de aulas 2 del primer y segundo nivel, se encuentran en mal estado y se les debe dar mantenimiento.

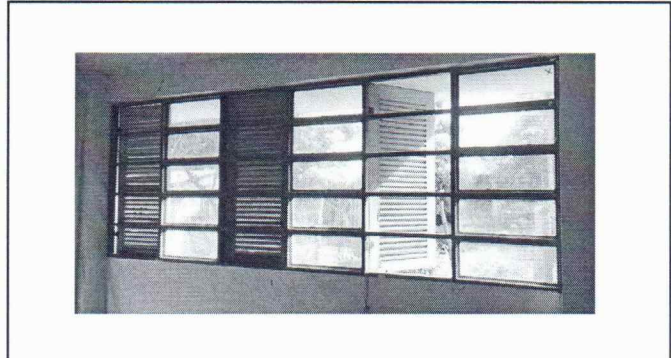
Foto 8: Se observan las ventanas del primer nivel del modulo 2 en mal estado y se busca sustituirlas por ventanas de paletas.

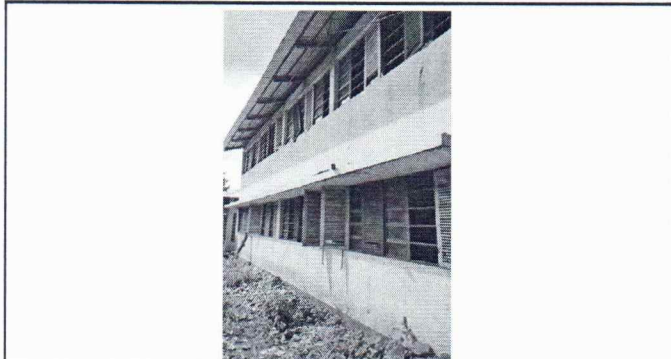
Foto 9: Se observa que es necesario colocar un balcon de metal para la protección en las aulas.

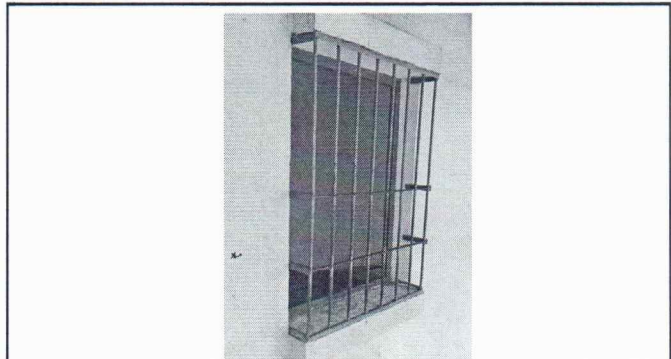
Foto 10: Se observa los balcones al frente de las aulas del modulo 2 (primer y segundo nivel) estan en mal estado y necesitan mantenimiento.

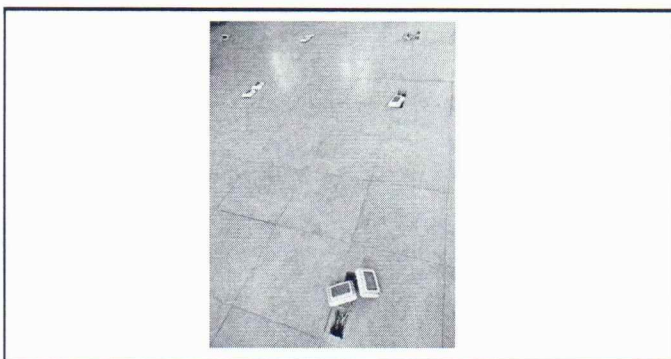
Foto 11: Se observa que el sistema electrico en el primer nivel del modulo 2 ya no se encuentra funcionando, por lo que se requiere una sustitución.
