SITUACIÓN DEFICIENCIAS DETERMINADAS      PREVIO       DURANTE       POSTERIOR

DEPARTAMENTO:	RETALHULEU	MUNICIPIO:	CHAMPERICO
NOMBRE DEL ESTABLECIMIENTO:	INSTITUTO NACIONAL DE EDUCACION DIVERSIFICADA	DIRECCIÓN DEL ESTABLECIMIENTO:	BARRIO LA ESPERANZA
CÓDIGO DEL ESTABLECIMIENTO:	11-07-0015-46	FECHA:	17/06/2024

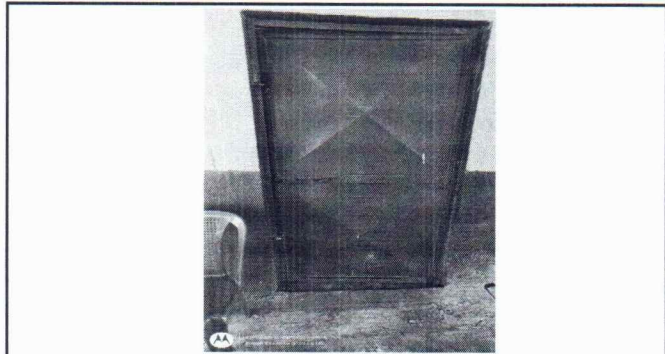
Foto 1: Se observa el mal estado de la puerta, se requiere de sustitución.

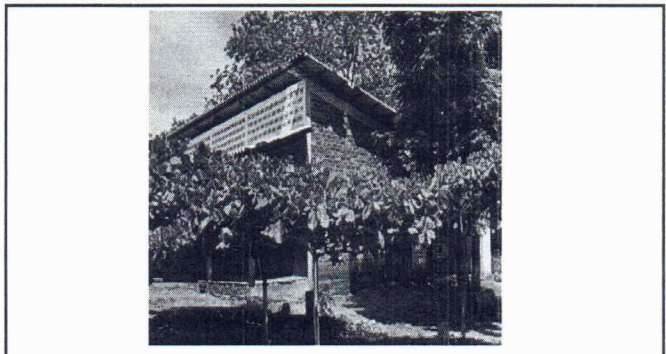
Foto 2: La lamina duralita se encuentra muy deteriorada y lleva muchos años y ya se encuentra con muchos agujeros, es necesarios sustituirla.

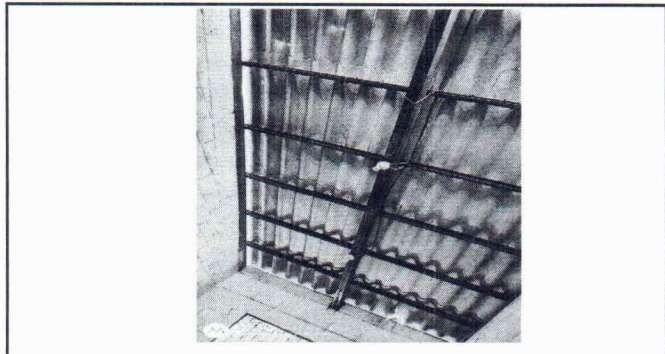
Foto 3: La estructura de soporte se encuetrna muy deteriorada, picada y oxidada

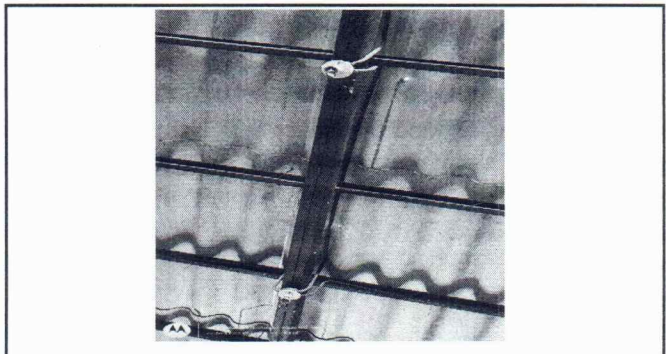
Foto 4: El sistema electrico no funciona debido que hay muchos alambres reventados y plafoneras que no sirven ni existen focos.
