SITUACIÓN DEFICIENCIAS DETERMINADAS

DEPARTAMENTO:	RETALHULEU	MUNICIPIO:	CHAMPERICO
NOMBRE DEL ESTABLECIMIENTO:	EODP ANEXA A EOU PARA VARONES JOSE VASCONCELOS	DIRECCIÓN DEL ESTABLECIMIENTO:	1A. CALLE AVENIDA MAZATENANGO
CÓDIGO DEL ESTABLECIMIENTO:	11-07-0019-42	FECHA:	12/06/2024

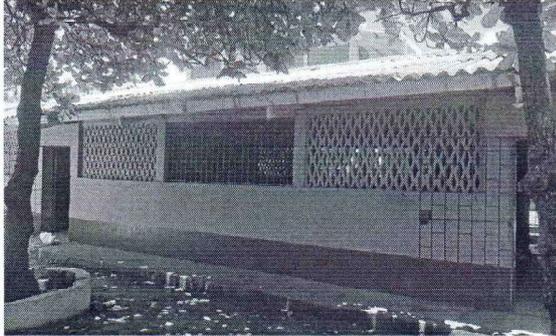
Foto1: Se observa que la lamina es de duralita y ya sufre desgaste y tiene grietas, es necesario cambiarla por lámina de aluminio y zinc.

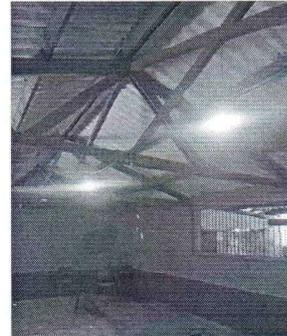
Foto 2: Se observa que la estructura de soporte es de madera y es necesario cambiarla pues esta apollillada.
