SITUACIÓN DEFICIENCIAS DETERMINADAS PREVIO DURANTE POSTERIOR

DEPARTAMENTO:	Retalhuleu	MUNICIPIO:	Champerico
NOMBRE DEL ESTABLECIMIENTO:	INEB	DIRECCIÓN DEL ESTABLECIMIENTO:	Comunidad Nueva Cajola
CÓDIGO DEL ESTABLECIMIENTO:	11-07-0026-45	FECHA:	8/03/2024

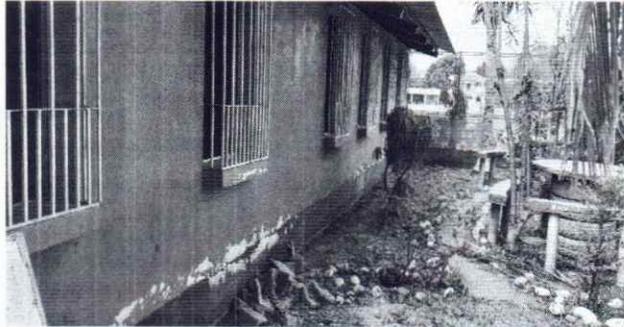
Foto 1: Se observan la pintura del módulo 2 y 3 en malas condiciones, es necesario la aplicación de pintura.

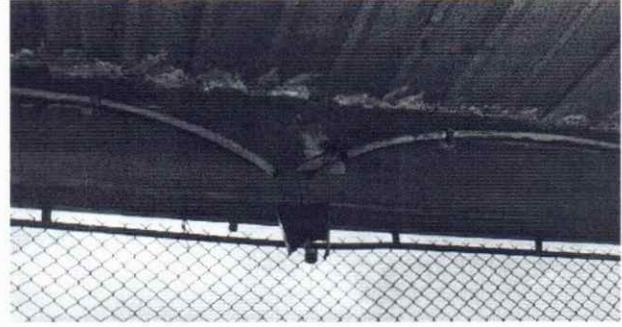
Foto 2: Se observa necesario realizar la sustitución de Sistema Eléctrico.

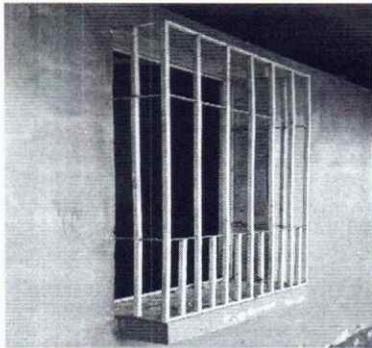
Foto 3: Se observa la necesidad de mantenimiento para los balcones y ventanas.

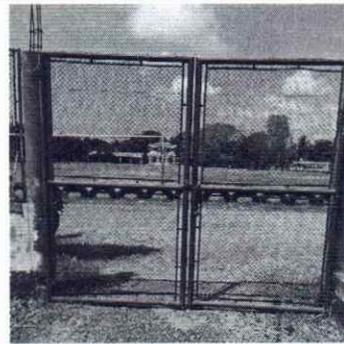
Foto 4: Se evidencia la necesidad de realizar la sustitución del portón de metal.
