SITUACIÓN DEFICIENCIAS DETERMINADAS PREVIO DURANTE POSTERIOR

DEPARTAMENTO:	Retalhuleu	MUNICIPIO:	Champerico
NOMBRE DEL ESTABLECIMIENTO:	EORM	DIRECCIÓN DEL ESTABLECIMIENTO:	Comunidad María Del Mar
CÓDIGO DEL ESTABLECIMIENTO:	11-07-0040-43	FECHA:	8/03/2024

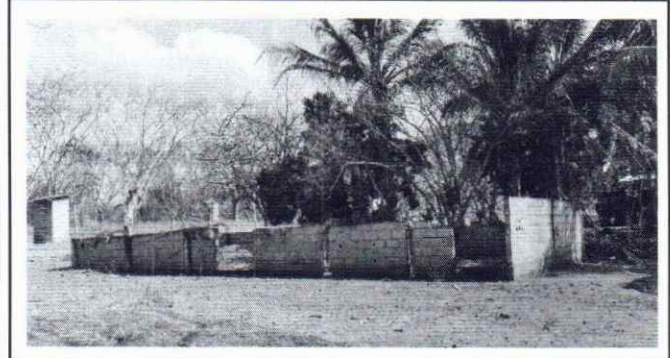
Foto 1: Se observa que el módulo necesita la conformación de estructura portante de metal, la instalación de lámina troquelada y la instalación de puerta.

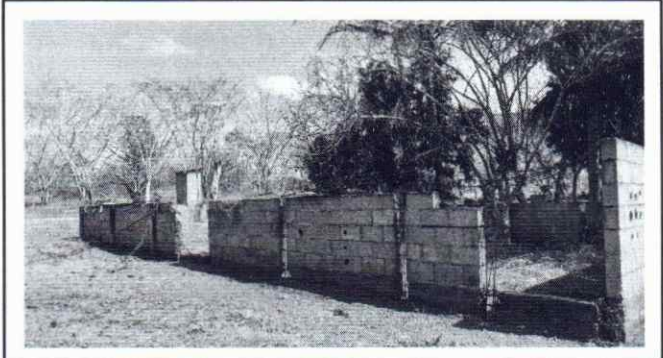
Foto 2: Se observa que el módulo necesita la instalación de ventanas de PVC, la instalación de gabinetes y la instalación de piso cerámico.

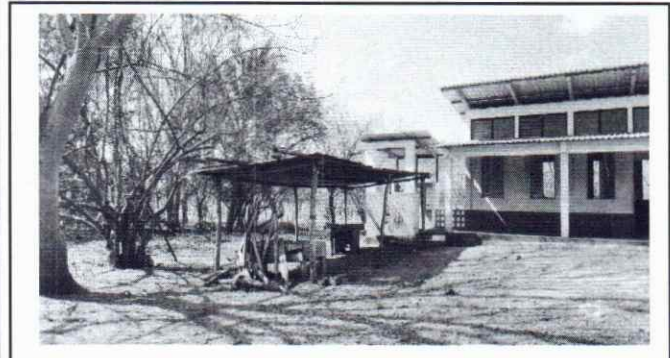
Foto 3: Es necesario realizar la sustitución de tubería de la línea principal.

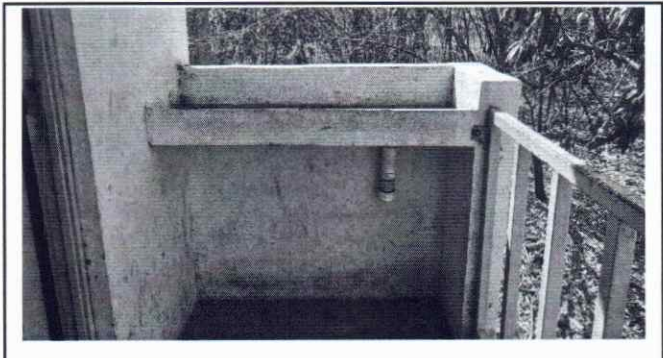
Foto 4: Se observa que la pileta de lavado, necesita mantenimiento para un buen funcionamiento.
