SITUACIÓN DEFICIENCIAS DETERMINADAS PREVIO DURANTE POSTERIOR

| DEPARTAMENTO: | RETALHULEU | MUNICIPIO: | CHAMPERICO |
| NOMBRE DEL ESTABLECIMIENTO: | EORM | DIRECCIÓN DEL ESTABLECIMIENTO: | CASERIO EL PALMO |
| CÓDIGO DEL ESTABLECIMIENTO: | 11-07-0202-43 | FECHA: | 17/06/2024 |

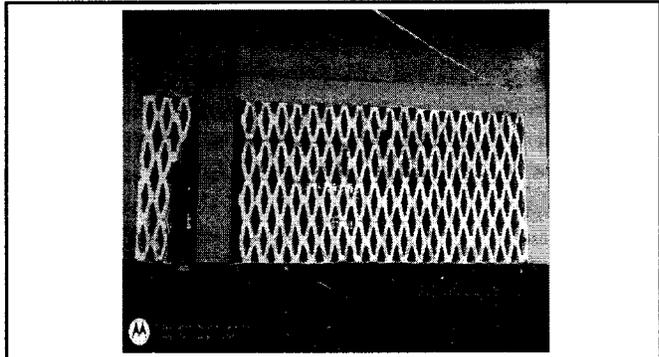
Foto 2: Se requiere de conformar ventanas y balcones de metal.

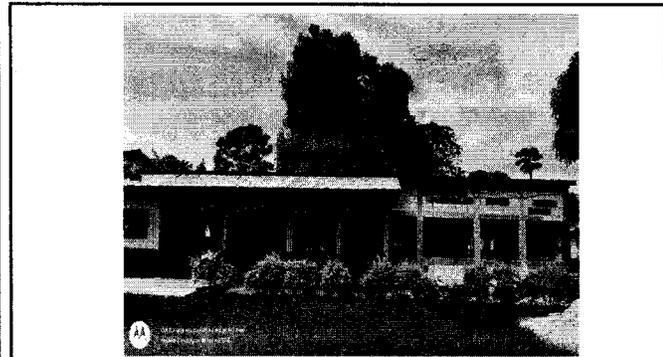
Foto 3: La lamina se necesita sustituirla debido que esta muy deteriorada, lleno de agujeros.

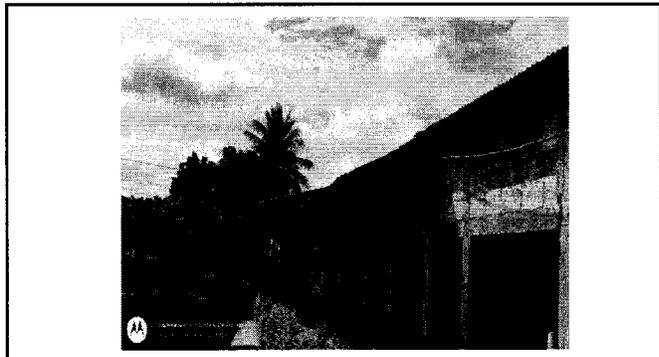
Foto 4: Se observa que la estructura de soporte de metal hay que sustituirla debido que esta muy deteriorada.

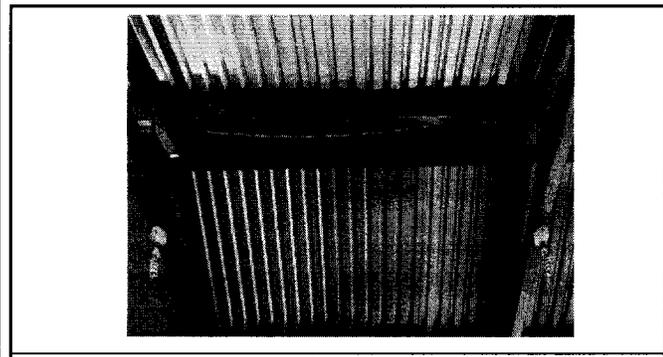
Foto 5: El sistema eléctrico ya no funciona debido que los alambres se encuentran reventados debido que ya tiene muchos años.

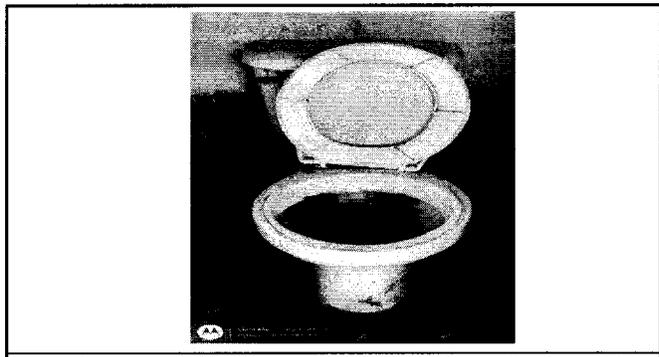
Foto 6: Se observa que la tasa esta muy deteriorada y no funciona nada en los baños.

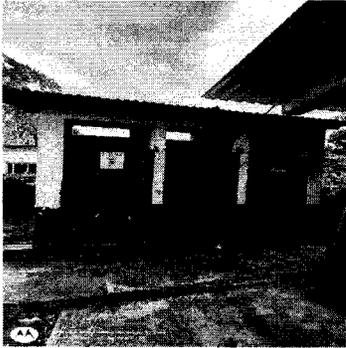
Foto 7: Se requiere de sustuir las puertas debido que estas estan muy pequeñas en los baños

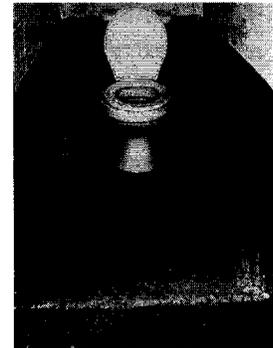
Foto 8: Se observa que este piso se ve mal y se requiere de colocar piso ceramico antideslizante.

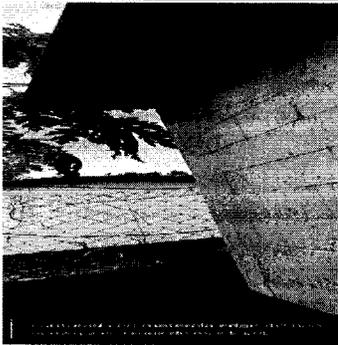
Foto 9: Techo se encuentra ya muy deteriorado, soporte de estructura muy corroída del baño.

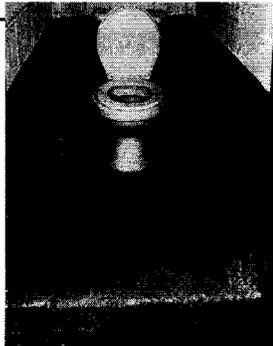
Foto 11: Se necesita colocar piso ceramico alrededor de las paredes un metro de altura

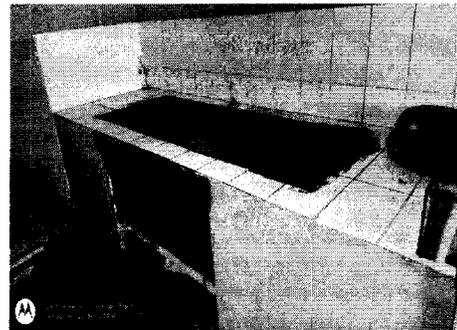
Foto 12: Se necesita reparar esta estufa no funcional bien y ya esta muy oxidada..
