REGISTRO FOTOGRÁFICO PROGRAMA DE MANTENIMIENTO DE EDIFICIOS ESCOLARES PÚBLICOS

SITUACIÓN DEFICIENCIAS DETERMINADAS

| NOMBRE DEL ESTABLECIMIENTO: | EOUM No. 2 | DIRECCIÓN DEL ESTABLECIMIENTO: | Colonia La Felicidad |
| CÓDIGO DEL ESTABLECIMIENTO: | 11-07-0212-43 | FECHA: | 18 de octubre de 2024 |

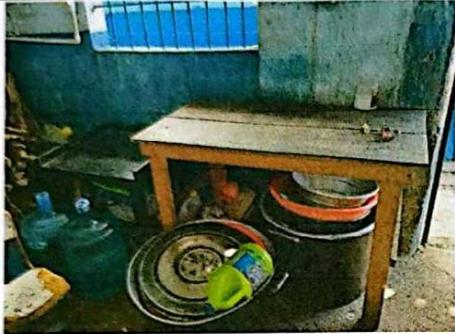
Foto 1: Suministro de banco de trabajo

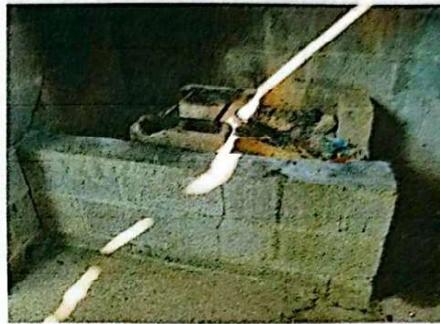
Foto 2: Sustitucion de Estufa Rural

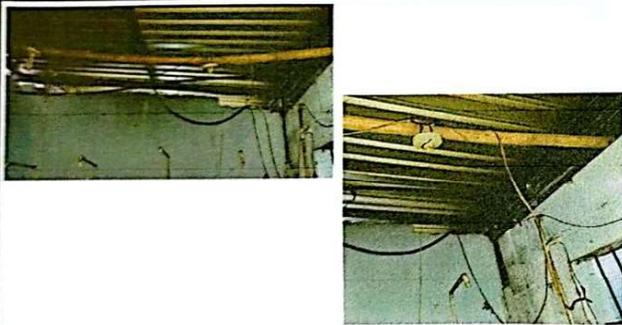
Foto 3: Se observa el sistema electrico en cocina en mal estado.

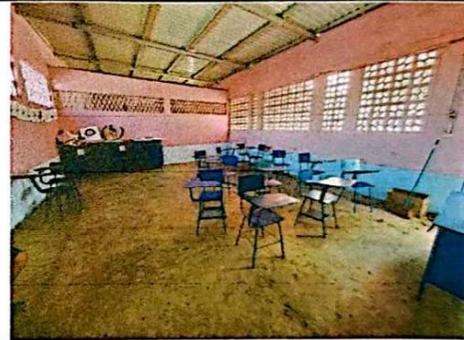
Foto 4: Se observa el piso de aula en mal estado

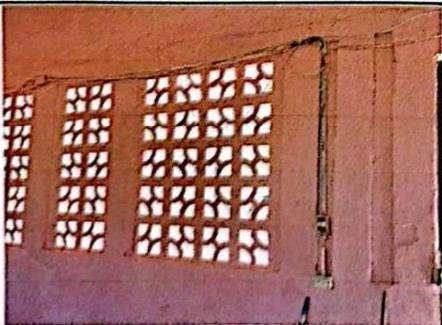
Foto 5: Se observa que el sistema electrico se encuentra en mal estado en aulas

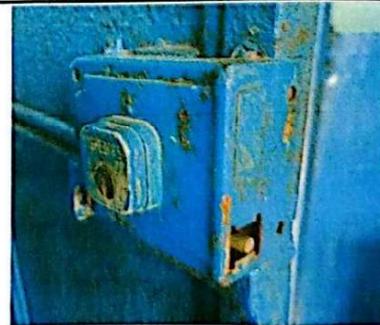
Foto 6: Se observa chapas de aulas en mal estado.

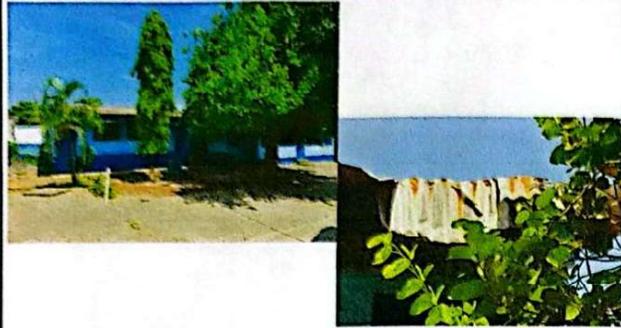
Foto 7: Se observa la lamina existente en mal estado

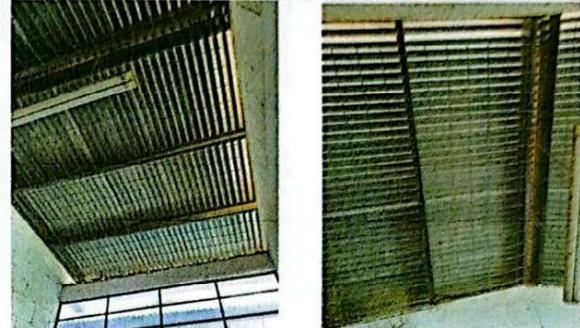
Foto 8: Se observa que la estructura de soporte de metal Modulo 4 necesita mantenimiento, lijado y pintura

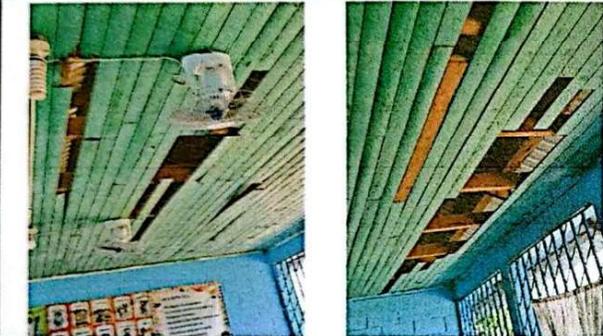
Foto 9: Se observa el machimbre en las aulas en mal estado

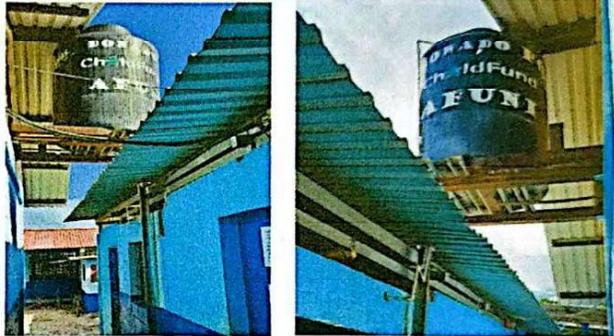
Foto 10: Se observa que el deposito de agua no funciona y su estructura, portante necesita mantenimiento

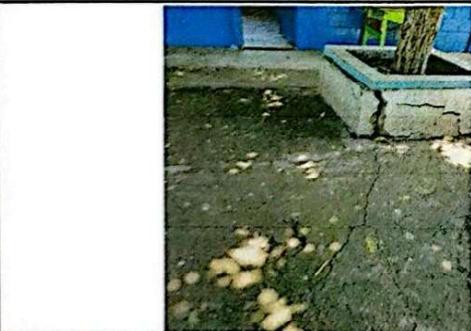
Foto 11: Se observa torta de concreto con fisuras y grietas.
