**REGISTRO FOTOGRÁFICO  
PROGRAMA DE MANTENIMIENTO DE EDIFICIOS ESCOLARES PÚBLICOS**

PRA-FOR-123  
Versión 1

DEPARTAMENTO:	RETALHULEU	MUNICIPIO:	RETALHULEU
NOMBRE DEL ESTABLECIMIENTO:	EOUM OCTAVIO PAZ	DIRECCIÓN DEL ESTABLECIMIENTO:	Barrio Guayacán
CÓDIGO DEL ESTABLECIMIENTO:	11-07-0409-43	FECHA:	14/10/2024

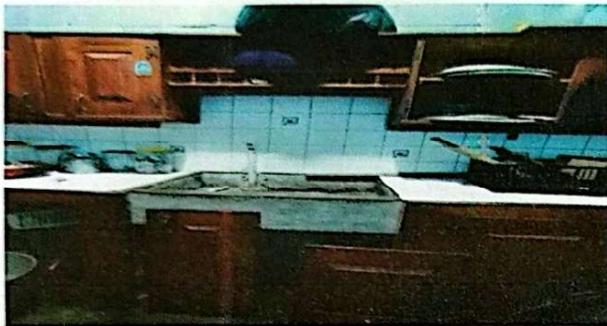
Foto 1: Se observa el azulejo en malas condiciones bastante deteriorado con problema de moho por la humedad.

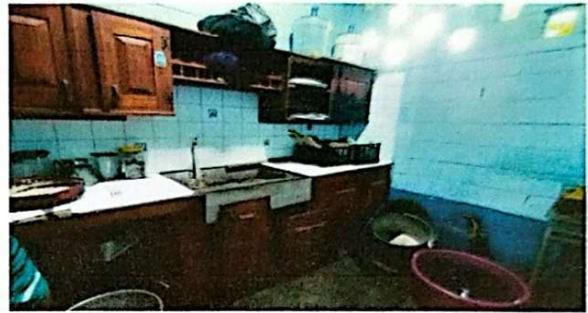
Foto 2: Se observa la mala condición de la cocina. Gabinetes en mal estado, quemados y dañados por comejen.

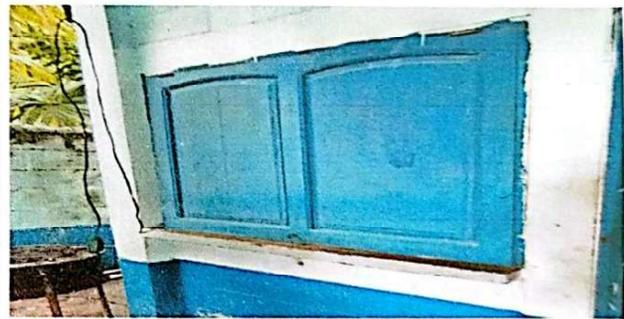
Foto 4: Se observa la ventana de la cocina la cual será reparada, por su condición aun puede ser restaurada.

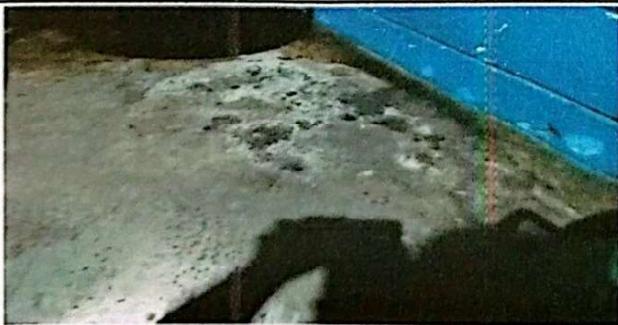
Foto 5: Se observa la mala condición del piso de la cocina con rajaduras y moho debido a la mala red de drenajes y tubería.

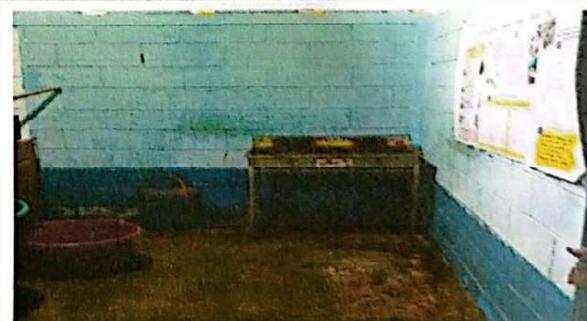
Foto 6: se observa el lugar en donde será colocada la pila dentro de la cocina.

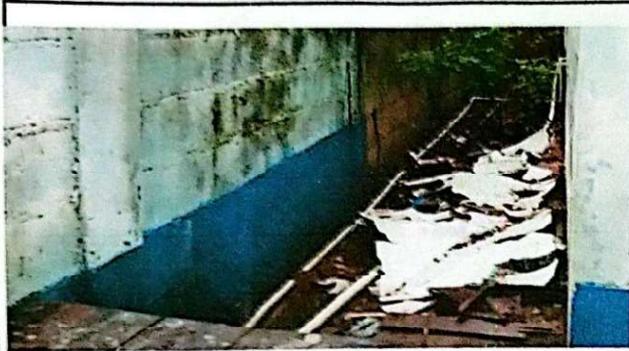
Foto 7: Se observa la mala condición del sistema de tubería debido a su exposición al sol y tiempo se encuentra demasiado dañado por lo que se necesita ser cambiado.

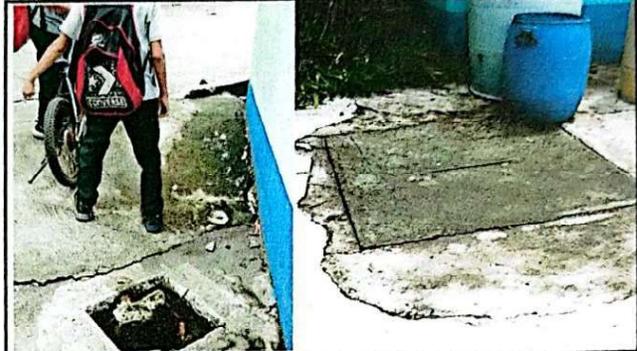
Foto 8: Se observa la red de drenaje las cuales colapsan por lluvias debido a las malas condiciones de cajas, tuberías principales provocando patios con aguas estancadas y lodosas.

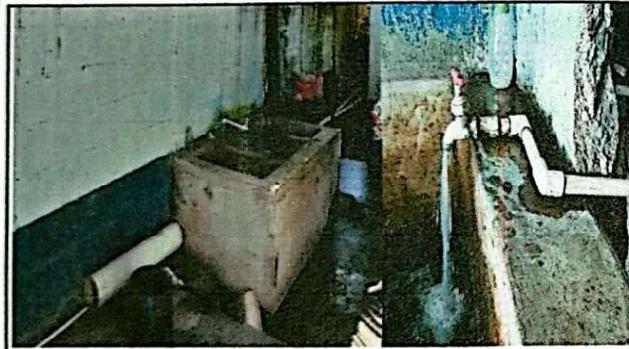
Foto 9: Se observa los chorros y tuberías en mal estado por lo cual es necesario ser cambiados en tanques de agua y pila.

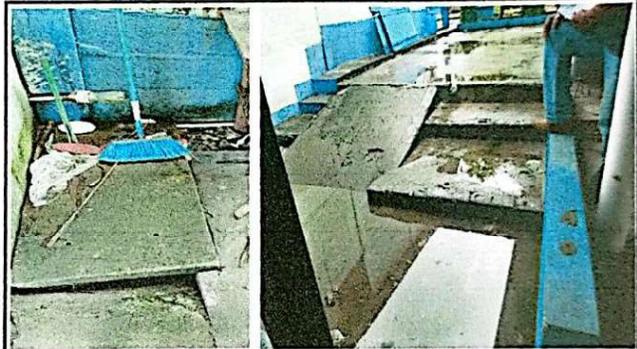
Foto 10: Se observa el mal estado de la red de drenaje provocando que niños rebalen y el estancamiento de agua debido a lluvias.

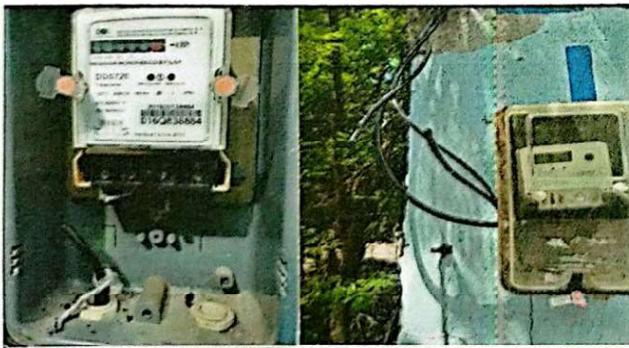
Foto 11: Se observa que la línea principal de energía eléctrica que va desde el contador hacia caja de filipones está dañada por completo lo cual requiere cambio de todo ese sistema eléctrico.

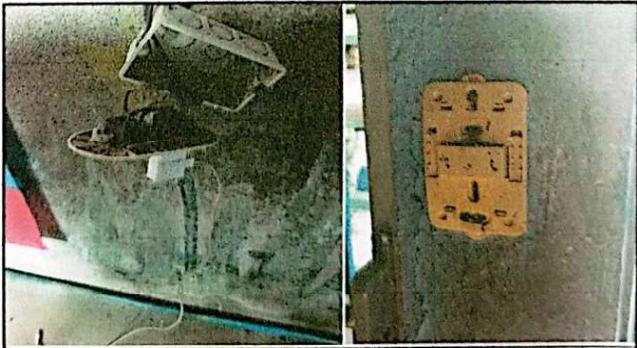
Foto 12: Se observa las malas condiciones de los tomacorrientes y apagadores de los salones de clases debido a la cercanía al mar y el salitre.

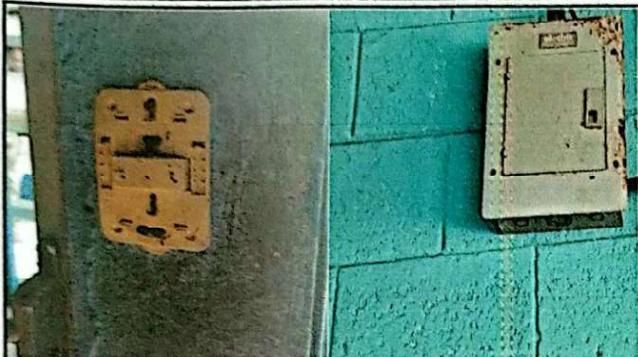
Foto 13: Se observa la mala condición de los apagadores de los salones de clases y dirección y la caja de flipones a donde llega el cable de línea principal.

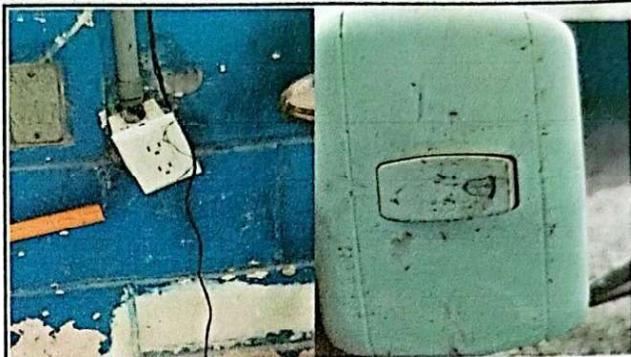
Foto 14: Se observa el tiembre el cual no funciona por el mal estado de los cables al igual que el boton o apagador de tiembre.

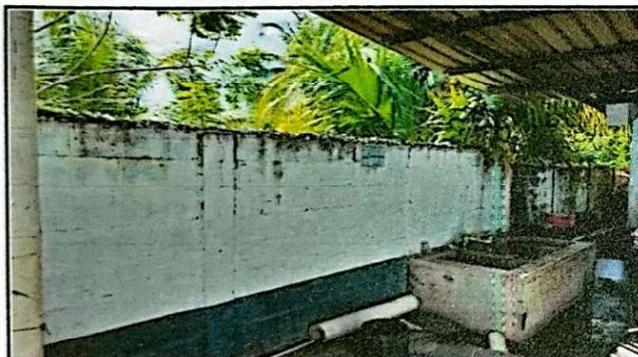
Foto 15: Se observan las malas condiciones de los muros de la escuela los cuales necesitan ser reparados para que no se deterioren cada día mas.

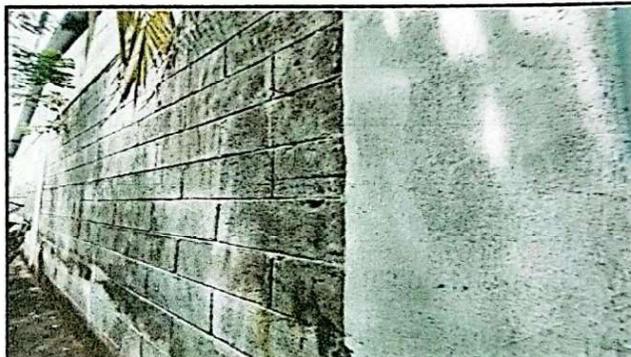
Foto 16: Se observa que varias paredes no cuentan con repello ni pinturas lo que permite el deterioro de la misma con forme para el tiempo y la cercanía al mar.

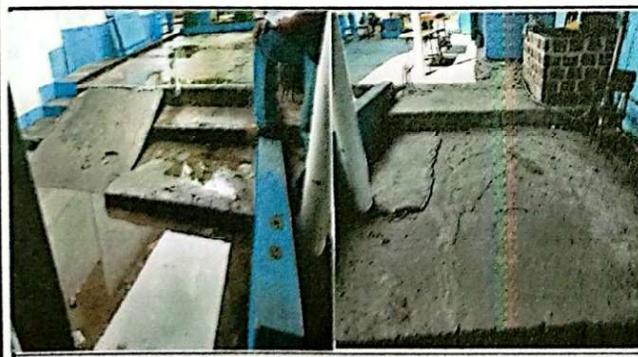
Foto 17: Se observa las planchas de concreto en malas condiciones al igual que rampas y escaleras lo cual ha provocado caídas en estudiantes y personal docente.

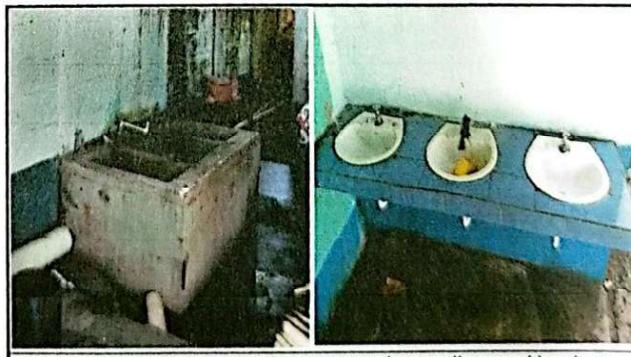
Foto 18: Se observa el tanque de agua en malas condiciones al igual que los chorros de los lavamanos de baños lo que se encuentra inhabilitados.
