SITUACIÓN DEFICIENCIAS DETERMINADAS PREVIO DURANTE POSTERIOR

DEPARTAMENTO:	Retalhuleu	MUNICIPIO:	Champerico
NOMBRE DEL ESTABLECIMIENTO:	E.O.U.M. Octavio Paz	DIRECCIÓN DEL ESTABLECIMIENTO:	Barrio Guayacán
CÓDIGO DEL ESTABLECIMIENTO:	11-07-0409-43	FECHA:	2/12/2024

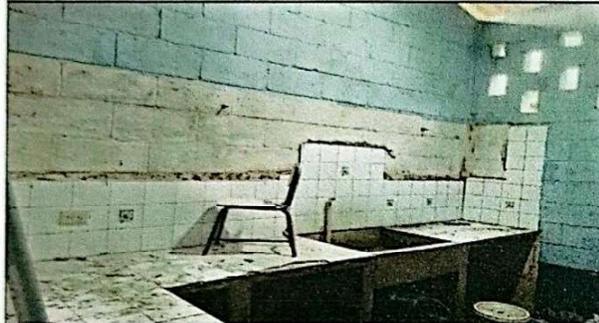
Foto 1: Se observa mejor el mal estado del azulejo por lo que se procedió a quitarlo para iniciar el proceso de cambio y colocar azulejo nuevo.

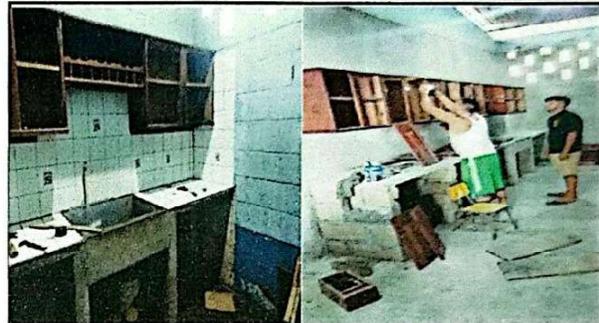
Foto 2: Se observa el deterioro de los muebles de cocina y su proceso de reconstrucción de algunas partes del mismo que ya no servía la madera por comejen y otras que estaban quemadas.

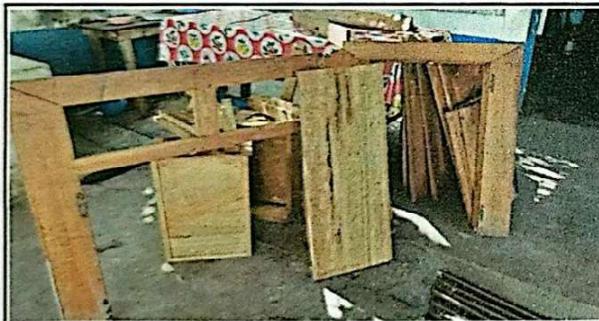
Foto 3: Se observa que la puerta al momento de quitarla se fue terminando de quebrar ya que el comejen había acabado con la mayoría de la misma por lo que fue sustituida en su totalidad.

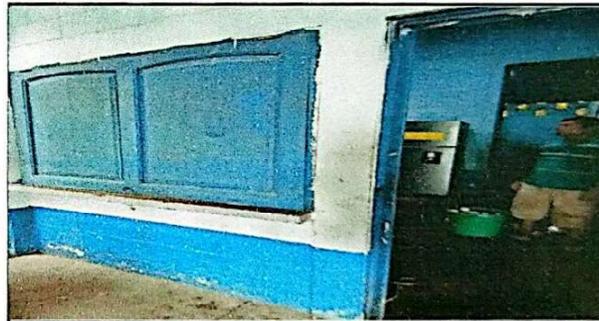
Foto 4: Se observa que los señores procedieron a quitar la ventana y llevarla para brindarle el mantenimiento necesario de lijado, sepillado y pintada nuevamente así mismo asegurala en cambio de pasadores.

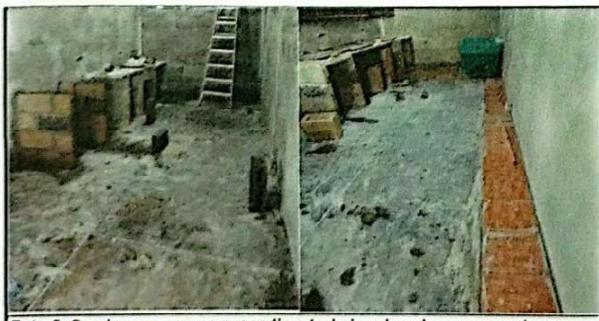
Foto 5: Se observa que se procedió a trabajar el suelo y prepararlo para colocar piso cerámico cubriendo la totalidad del cuarto de cocina.

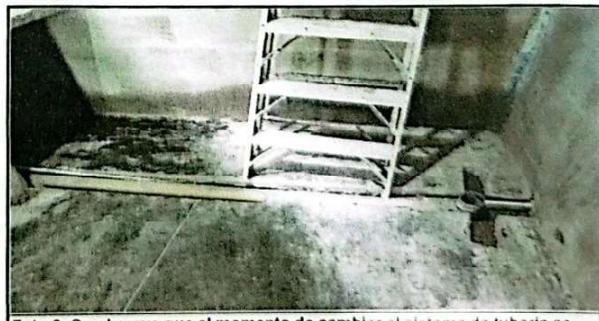
Foto 6: Se observa que al momento de cambiar el sistema de tubería se instaló la misma en el lugar donde quedara colocada la pila en área de cocina.

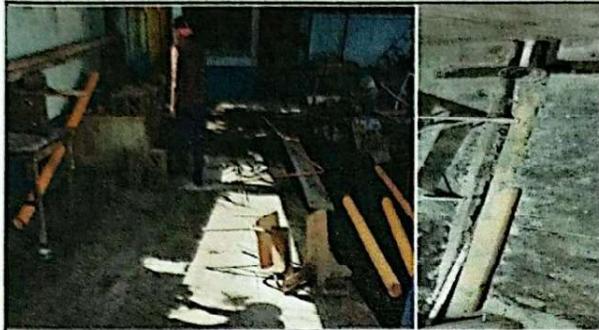
Foto 7: Se observa que se procedio al cambio de tubería nueva desde cajas principales hasta tubería para servicio de agua potable la cual quedara enterrada debajo de las planchas de concreto en patios y callejon.

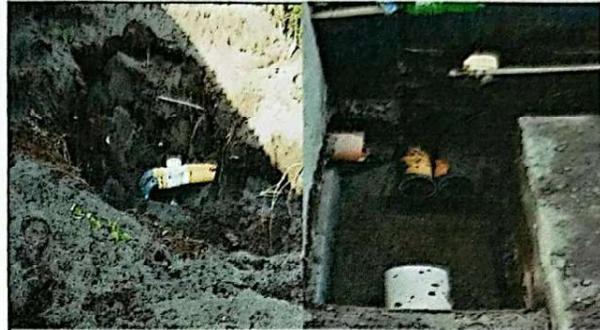
Foto 8: Se observa que se llevo a cabo el cambio de tubería principal en cajas de drenajes para evitar inundaciones en patios debido al mal estado de las mismas, realizando tambien sus tapaderas de concreto nuevas y

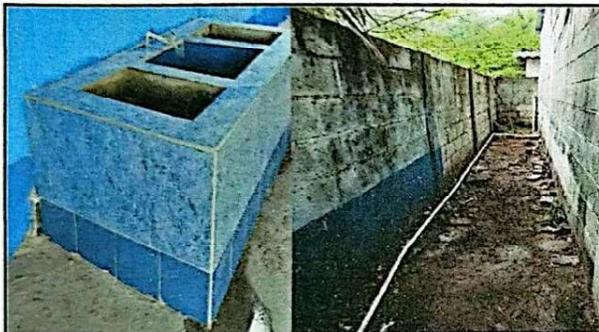
Foto 9: Se procedio a cambiar desde el sistema de tubería de agua potable y chorros en pila, lavamanos y tanques (piletas).

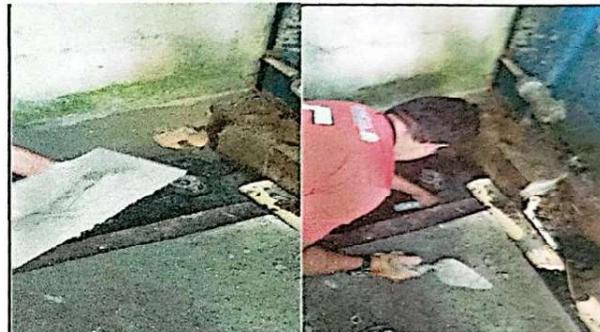
Foto 10: Se procedio a darle el servicio completo en redes de drenaje desde limpieza, cambios de tuberías, colocacion de sifones para evitar los malos olores y otros accesorios que conlleva el mantenimiento del mismo.

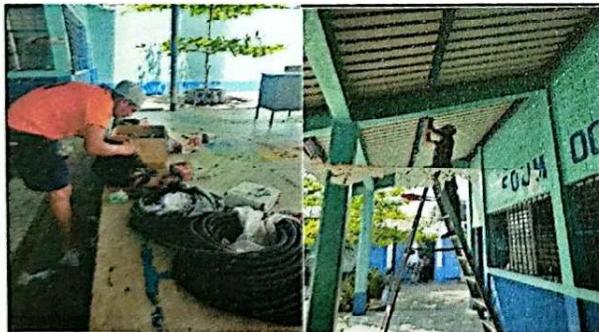
Foto 11: Se observa que se llevo acabo el cambio de línea principal de energía electrica desde contador hasta la caja de flipones la cual anteriormente estaba dentro de la direccion y fue coloco fuera de la misma ya que el cableado se habia

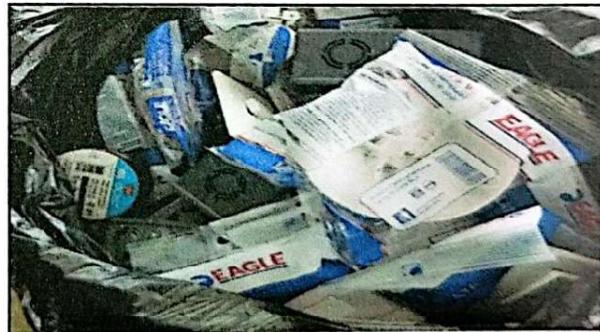
Foto 12: Se observa que se procedio a comprar accesorios completos para cambios de tomacorrientes, apagadores cajas rectangulares etc. Lo cual es de vital importancia en el establecimiento en beneficio de los niños

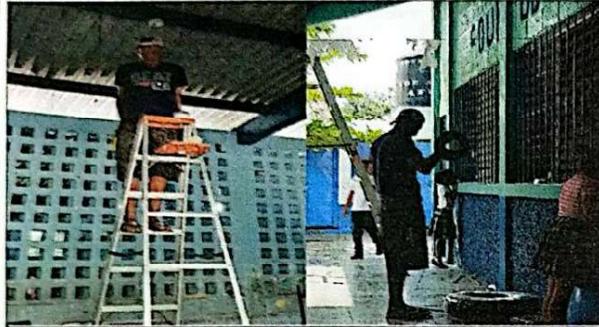
Foto13: Se procedio a realizar el cambio de plafoneras y demas accesorios por cada salon de clases para evitar aulas oscuras lo que dificultaba que algunos niños vieran la pizarra.

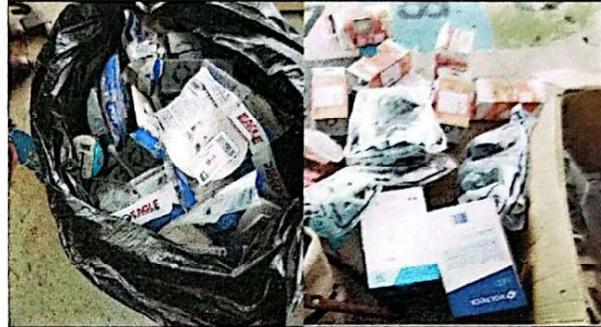
Foto 14: Debido al mal estado de apagadores, plafoneras y otros se realizo la compra respectiva para poder cambiarlos y hacer uso de los mismos.

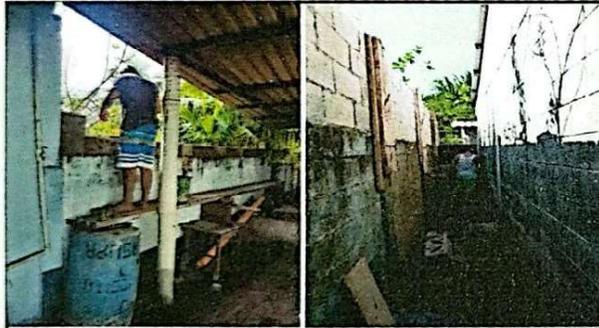
Foto 15: Se observa que se procedio al realizar el levantado de muro perimetral de patio 2, mantenimiento de columnas las cuales por los años se encontraban en malas condiciones lo cual eran de riesgo para los niños.

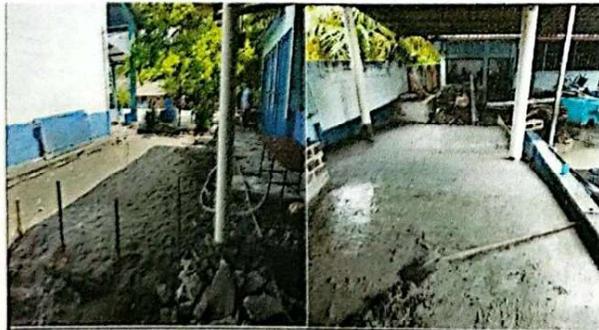
Foto 17: Debido a las malas condiciones de los suelos se procedio al levantado, relleno y emparejamiento del mismo para realizar nuevas planchas de concreto y evitar la acumulacion de agua y suelos revalosos.

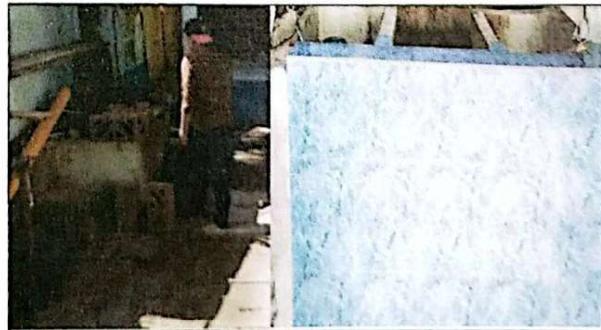
Foto 18: Se inicio el mantenimiento del tanque de agua en repello, colocación de azulejo y cambios de chorros en el mismo como tambien el cambio de accesorios en lavamanos de los servicios sanitarios.
