HOJA 3/4

REGISTRO FOTOGRÁFICO			
DEPARTAMENTO:	RETALHULEU ✓	MUNICIPIO:	CHAMPERICO ✓
NOMBRE DEL ESTABLECIMIENTO:	EODP ANEXA A EORM ✓	DIRECCIÓN DEL ESTABLECIMIENTO:	ALDEA EL CHICO ✓
CÓDIGO DEL ESTABLECIMIENTO:	11-07-0826-42 ✓	FECHA DE LA INSPECCIÓN:	10/11/2023 ✓

REGISTRO FOTOGRAFICO

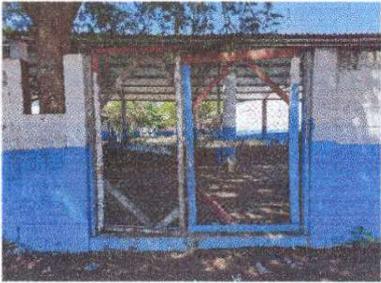
<p>Foto 3: FOTOGRAFIA DEL ESTADO ACTUAL DEL PORTON DE INGRESO</p>

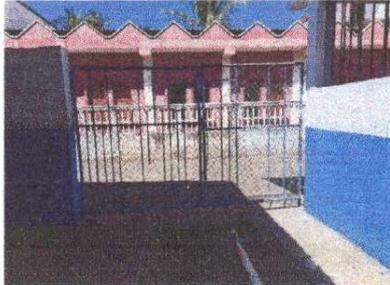
<p>Foto 4: FOTOGRAFIA DEL ESTADO ACTUAL DEL PORTON DE EGRESO</p>

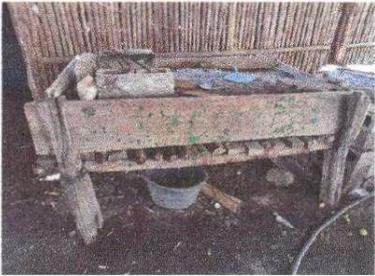
<p>Foto 5: FOTOGRAFIA DEL ESTADO ACTUAL DE LA ESTUFA QUE TIENE LA ESCUELA</p>

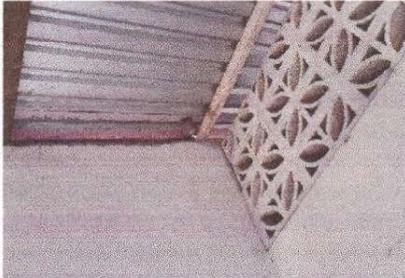
<p>Foto 6: FOTOGRAFIA ESTADO ACTUAL DE LA LAMINA DE LA ESCUELA, CUENTAN CON AGUJEROS</p>

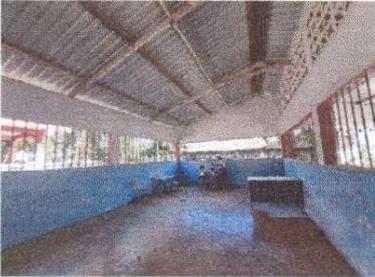
<p>Foto 7: FOTOGRAFIA DEL ESTADO ACTUAL DEL PISO</p>

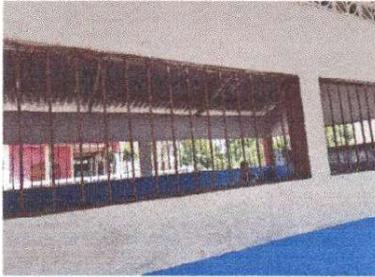
<p>Foto 8: FOTOGRAFIA ESTADO ACTUAL DE LOS BALCONES DEL AULA</p>

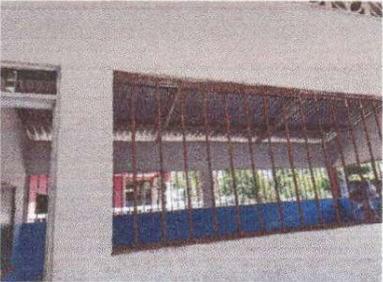
<p>Foto 9: FOTOGRAFIA ESTADO ACTUAL DE LOS BALCONES DEL AULA</p>

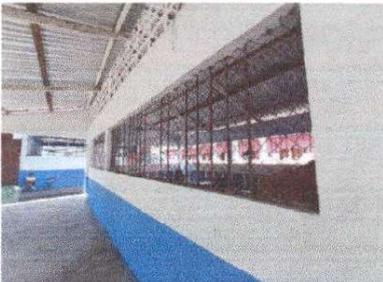
<p>Foto 10: FOTOGRAFIA ESTADO ACTUAL DE LOS BALCONES DEL AULA</p>

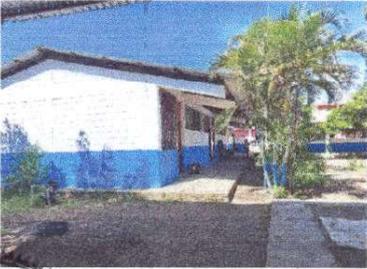
<p>Foto 11: FOTOGRAFIA ESTADO ACTUAL DEL PISO DEL PATIO</p>

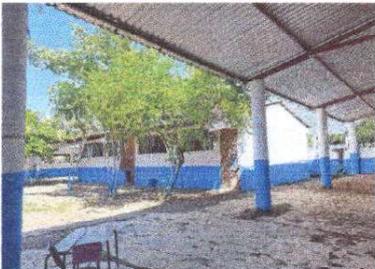
<p>Foto 12: FOTOGRAFIA ESTADO ACTUAL DEL PISO DEL PATIO</p>
