REGISTRO FOTOGRÁFICO			
DEPARTAMENTO	RETALHULEU	MUNICIPIO	CHAMPERICO
NOMBRE DEL ESTABLECIMIENTO	EODP ANEXA A EORM SAN JOSÉ DE JESÚS	DIRECCIÓN DEL ESTABLECIMIENTO	ALDEA SAN JOSE DE JESUS EL CARMEN
CÓDIGO DEL ESTABLECIMIENTO	11-07-0877-42	FECHA DE LA INSPECCIÓN	23/05/2024

REGISTRO FOTOGRÁFICO			
DEPARTAMENTO	RETALHULEU	MUNICIPIO	CHAMPERICO
NOMBRE DEL ESTABLECIMIENTO	EODP ANEXA A EORM SAN JOSÉ DE JESÚS	DIRECCIÓN DEL ESTABLECIMIENTO	ALDEA SAN JOSÉ DE JESÚS EL CARMEN
CÓDIGO DEL ESTABLECIMIENTO	11-07-0877-42	FECHA DE LA INSPECCIÓN	23/05/2024

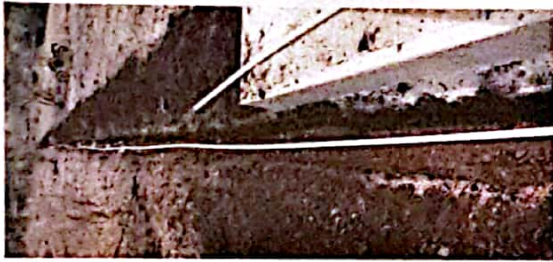
Foto 3: FOTOGRAFIA SUMINISTRO E INSTALACION LINEA DE CONDUCCION AGUA POTABLE

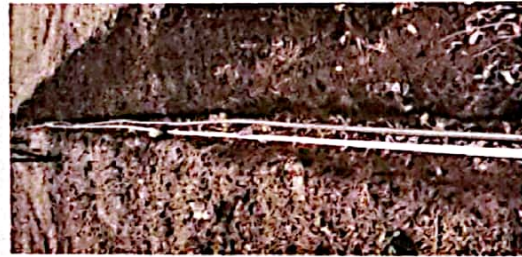
Foto 4: FOTOGRAFIA SUMINISTRO E INSTALACION DE LINEA ELECTRICA

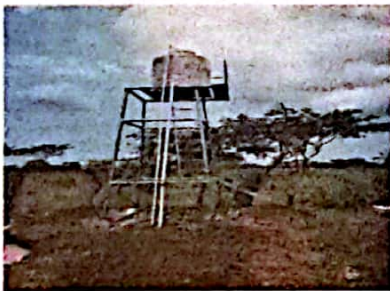
Foto 5: FOTOGRAFIA SUMINISTRO E INSTALACION DEPOSITO DE AGUA MAS ESTRUCTURA DE METAL

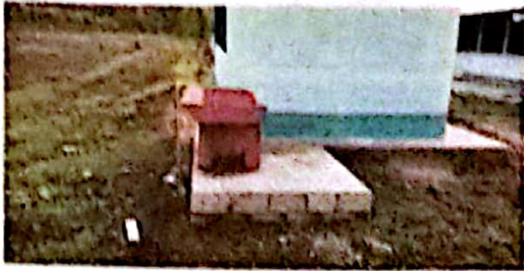
Foto 7: FOTOGRAFIA SUMINISTRO E INSTALACION DE PILA

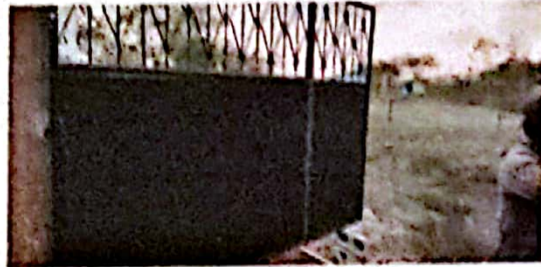
Foto 8: FOTOGRAFIA SUMINISTRO E INSTALACION DE PORTON

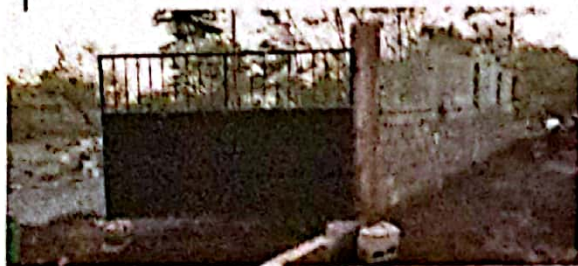
Foto 10: FOTOGRAFIA MEJORAMIENTO MURO PERIMETRAL
