REGISTRO FOTOGRÁFICO			
DEPARTAMENTO	RETALHULEU	MUNICIPIO	CHAMPERICO
NOMBRE DEL ESTABLECIMIENTO	EODP ANEXA A EORM	DIRECCIÓN DEL ESTABLECIMIENTO	MICROPARCELAMIENTO LAS MADURAS
CÓDIGO DEL ESTABLECIMIENTO	11-07-0914-42	FECHA DE LA INSPECCIÓN	22/05/2024

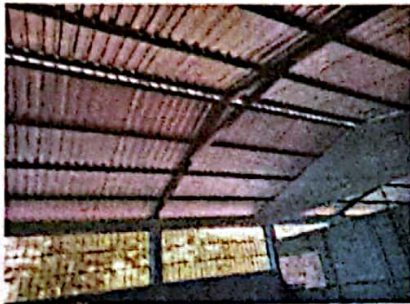
Foto 3: FOTOGRAFIA SUMINISTRO E INSTALACION DE ESTRUCTURA PORTANTE DE METAL, LAMINA TROQUELADA CALIBRE 26

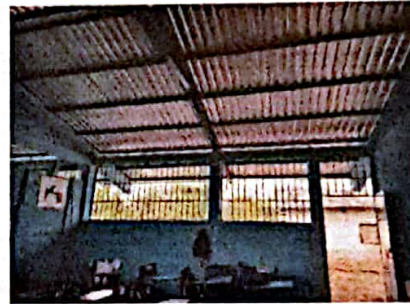
Foto 4: FOTOGRAFIA SUMINISTRO E INSTALACION DE ESTRUCTURA PORTANTE DE METAL, LAMINA TROQUELADA CALIBRE 26

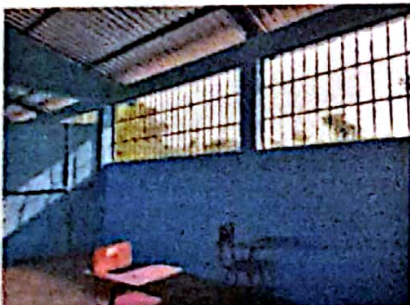
Foto 5: FOTOGRAFIA SUMINISTRO E INSTALACION DE BALCONES, PINTURA EN EL INTERIOR DEL AULA

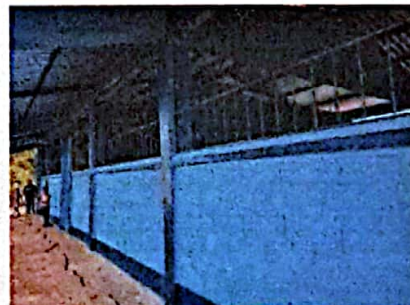
Foto 6: FOTOGRAFIA SUMINISTRO E INSTALACION DE BALCONES, PINTURA EN EL EXTERIOR DEL AULA

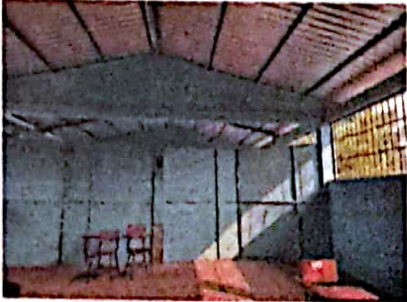
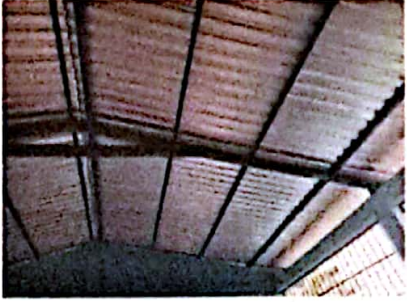
Foto 7: FOTOGRAFIA SUMINISTRO E INSTALACION DE ESTRUCTURA PORTANTE DE METAL, LAMINA TROQUELADA CALIBRE 28		Foto 8: FOTOGRAFIA SUMINISTRO E INSTALACION DE ESTRUCTURA PORTANTE DE METAL, LAMINA TROQUELADA CALIBRE 28

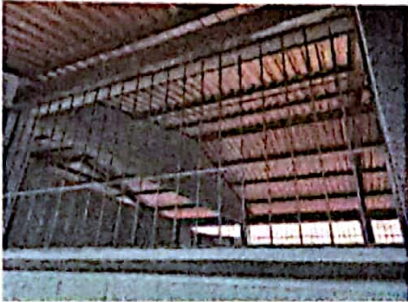
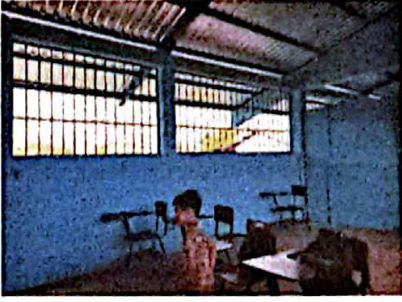
Foto 9: FOTOGRAFIA SUMINISTRO E INSTALACION DE BALCONES		Foto 10: FOTOGRAFIA SUMINISTRO Y APLICACIÓN DE PINTURA EN EL INTERIOR

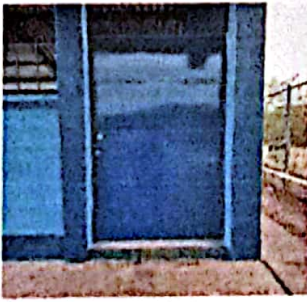
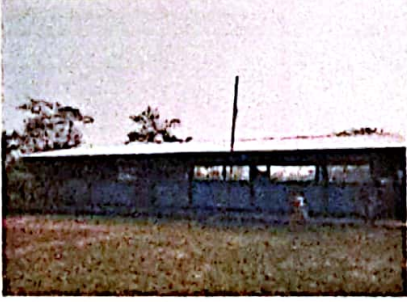
Foto 11: FOTOGRAFIA SUMINISTRO E INSTALACION DE PUERTA CON CHAPA		Foto 12: FOTOGRAFIA SUMINISTRO Y APLICACIÓN DE PINTURA EN EL EXTERIOR DE LAS AULAS
