REGISTRO FOTOGRAFICO			
DEPARTAMENTO:	RETALHULEU /	MUNICIPIO:	CHAMPERICO /
NOMBRE DEL ESTABLECIMIENTO:	EODP ANEXA A EORM PADRE ANDRÉS GIRÓN /	DIRECCIÓN DEL ESTABLECIMIENTO:	COMUNIDAD PADRE ANDRÉS GIRÓN /
CÓDIGO DEL ESTABLECIMIENTO:	11-07-1317-42 /	FECHA DE LA INSPECCIÓN:	8/11/2023 /

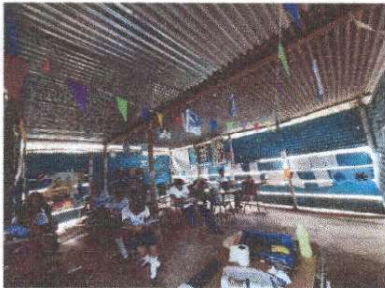
Foto 7: FOTOGRAFIA DEL ESTADO ACTUAL DEL AULA VISTA DESDE EL INTERIOR		Foto 8: FOTOGRAFIA ESTADO ACTUAL DEL PISO DEL PATIO

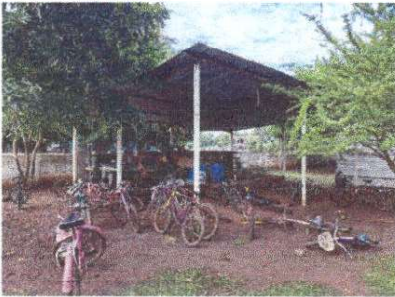
Foto 9: FOTOGRAFIA ESTADO ACTUAL DEL PISO DEL PATIO		Foto 10: FOTOGRAFIA ESTADO ACTUAL DEL PISO DEL PATIO

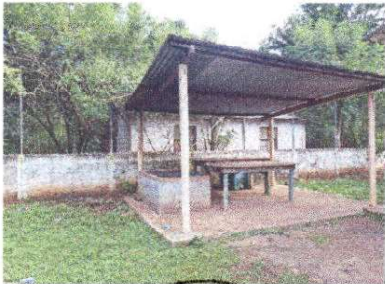
Foto 11: FOTOGRAFIA ESTADO ACTUAL DE LA COCINA DE LA ESCUELA		Foto 12: FOTOGRAFIA ESTADO ACTUAL DE LA ESTUFA RURAL QUE TIENE LA ESCUELA	
<p>R-N-6-11</p>
