REGISTRO FOTOGRÁFICO PROGRAMA DE MANTENIMIENTO DE EDIFICIOS ESCOLARES PÚBLICOS

DEPARTAMENTO:	RETALHULEU	MUNICIPIO:	NUEVO SAN CARLOS
NOMBRE DEL ESTABLECIMIENTO:	EODP ANEXA A EORM	DIRECCIÓN DEL ESTABLECIMIENTO:	CASERIO EL COCO ALDEA MONTUFAR
CÓDIGO DEL ESTABLECIMIENTO:	11-08-0004-42	FECHA:	26/11/2024

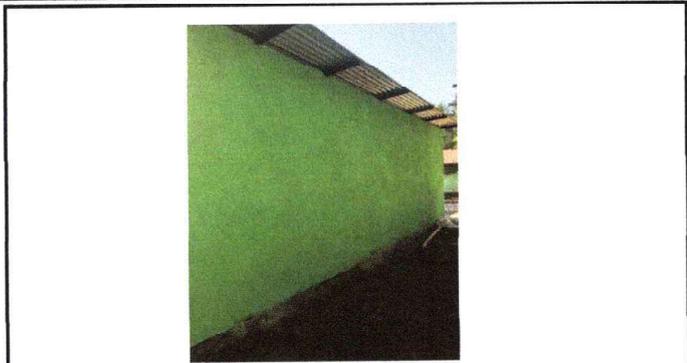
Foto 1: Se observa como quedo el repello y pintura en el aula de parvulos

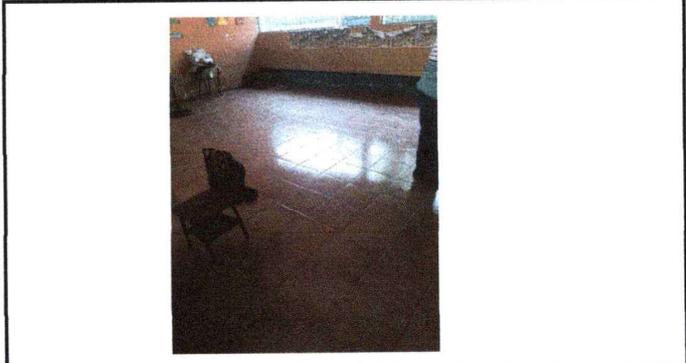
Foto 2: Se observa como quedo el piso en las aulas

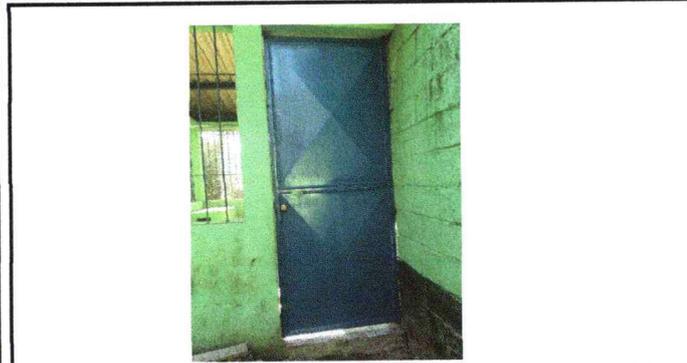
Foto 3: Se observa como quedo la sustitucion de la puerta

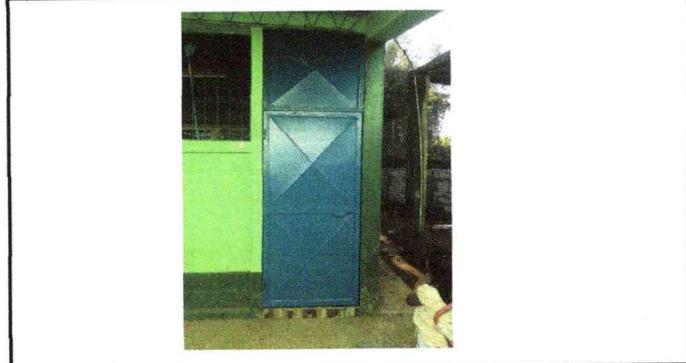
Foto 4: Se observa como quedo el mantenimiento de las puertas

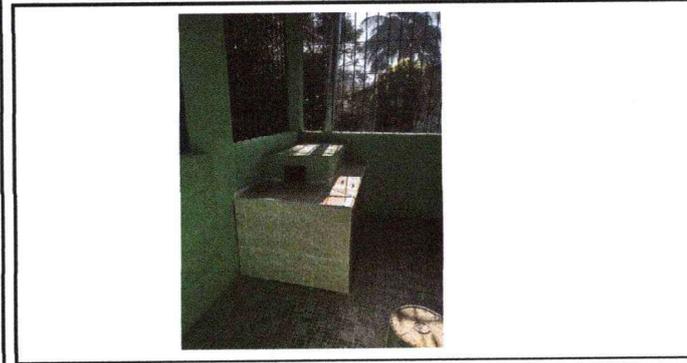
Foto 5: Se observa como quedo la estufa nueva

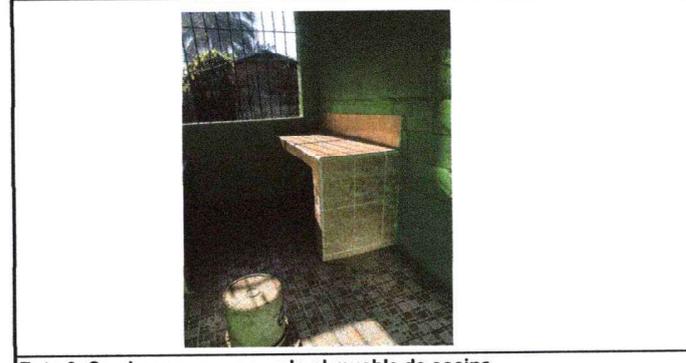
Foto 6: Se observa como quedo el mueble de cocina

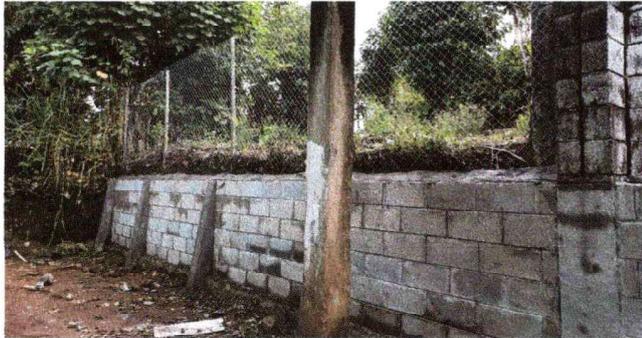
Foto 7: Se observa como quedo el muro de contencion

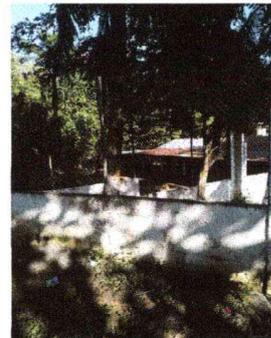
Foto 8: Se observa como quedo la sustitucion de la malla del muro

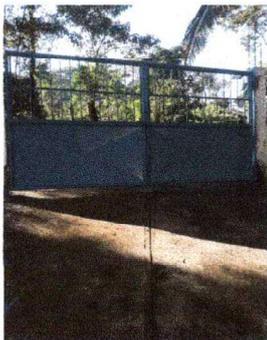
Foto 9: Se observa como quedo la sustitucion del porton
