**REGISTRO FOTOGRÁFICO
PROGRAMA DE MANTENIMIENTO DE EDIFICIOS ESCOLARES PÚBLICOS**

PRA-FOR-123
Versión 1

DEPARTAMENTO:	RETALHULEU	MUNICIPIO:	NUEVO SAN CARLOS
NOMBRE DEL ESTABLECIMIENTO:	EOUM No. 2	DIRECCIÓN DEL ESTABLECIMIENTO:	CABECERA MUNICIPAL
CÓDIGO DEL ESTABLECIMIENTO:	11-08-0221-43	FECHA:	11/06/2024

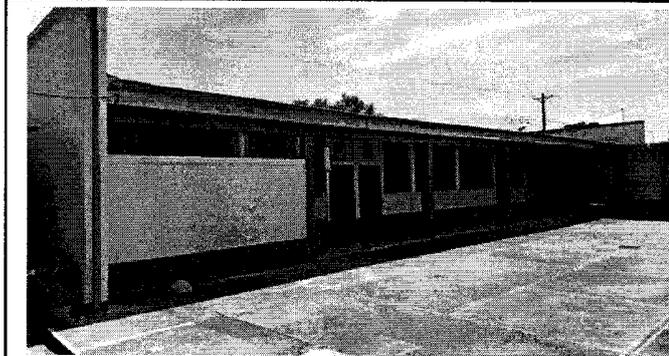
Foto 1: Se observa el módulo de aulas que necesita mantenimiento preventivo y correctivo en cubierta, muros, puertas y ventanas

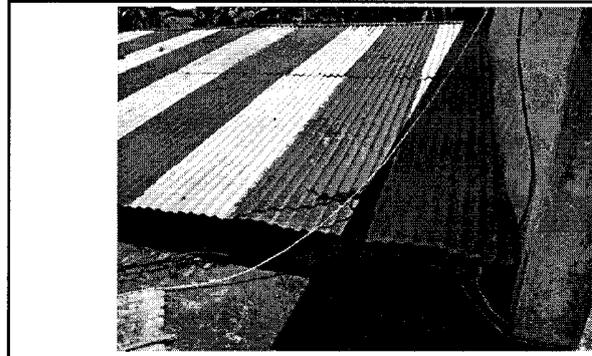
Foto 2: Se observa la lámina de zinc en mal estado, urge su sustitución

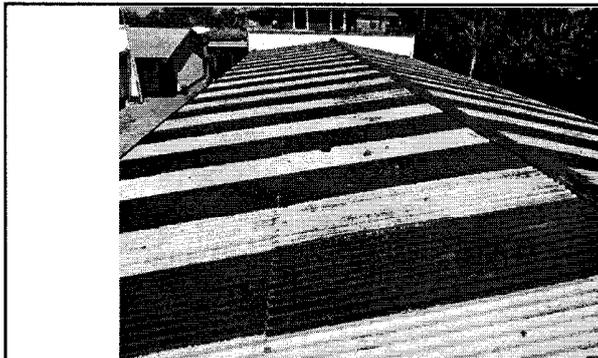
Foto 3: Se observan que las láminas de zinc del módulo, ya cumplieron con su vida útil, por lo que se recomienda sustituirla completamente.

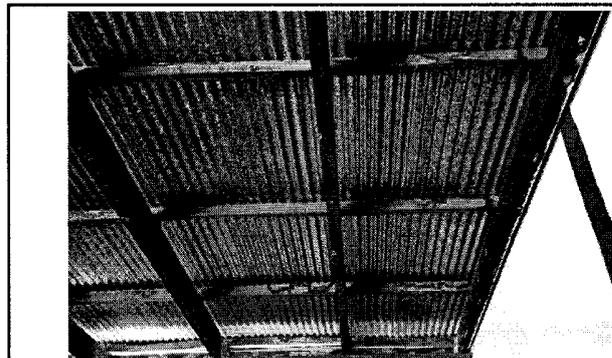
Foto 4: Se observa el deterioro de la estructura portante de madera y muro interno del módulo de aulas, urge darle mantenimiento preventivo.

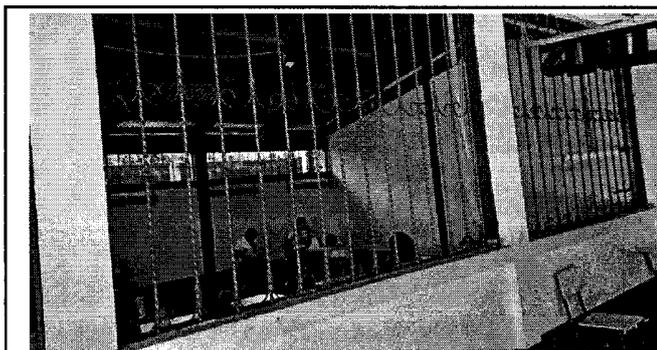
Foto 5: Se observa que balcones y muros necesitan mantenimiento preventivo

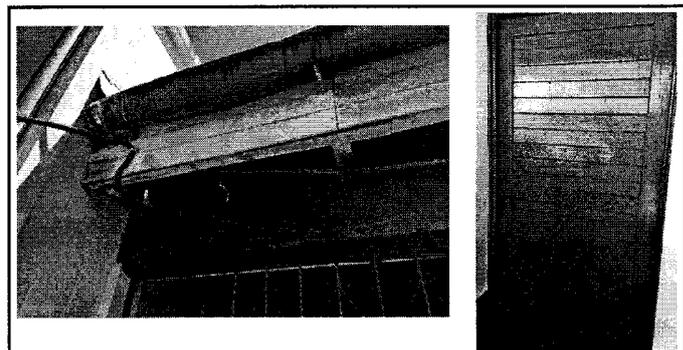
Foto 6: Se observa que el canal y puerta ya no funcionan correctamente, deben sustituirse
