**REGISTRO FOTOGRÁFICO  
PROGRAMA DE MANTENIMIENTO DE EDIFICIOS ESCOLARES PÚBLICOS**

PRA-FOR-123  
Versión 1

SITUACIÓN DE DEFICIENCIAS DETERMINADAS

DEPARTAMENTO:	RETALHULEU	MUNICIPIO:	NUEVO SAN CARLOS
NOMBRE DEL ESTABLECIMIENTO:	EORM	DIRECCIÓN DEL ESTABLECIMIENTO:	ALDEA MORAZAN
CÓDIGO DEL ESTABLECIMIENTO:	11-08-0235-43	FECHA:	3/10/2024

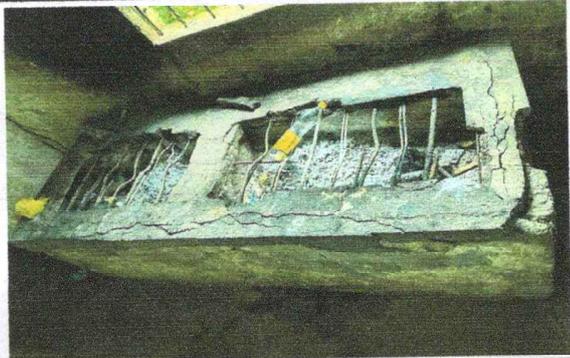
Foto 1: Se observa la estufa actual en mal estado.

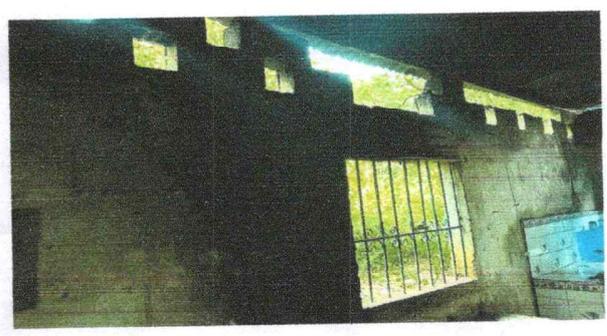
Foto 2: Se observa muro deteriorado.

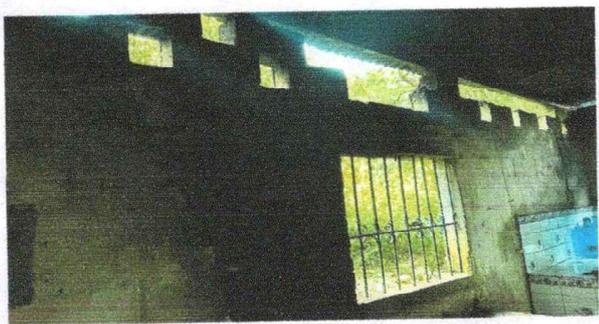
Foto 3: Se observa el muro sin repello

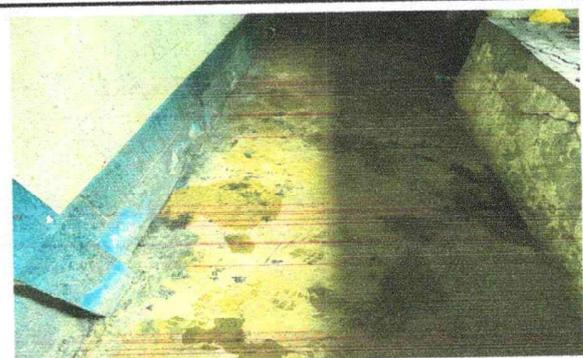
Foto 4: Se observa el mal estado del piso

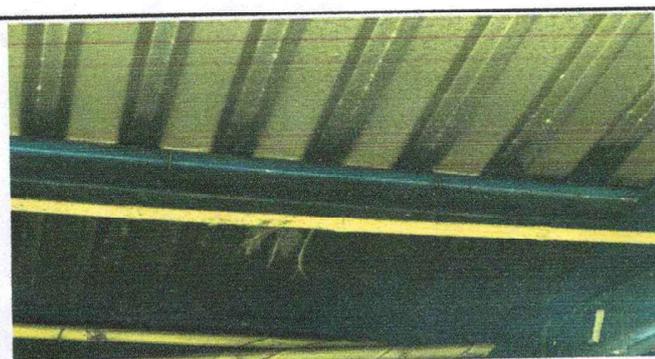
Foto 5: Se observa lámina deteriorada.

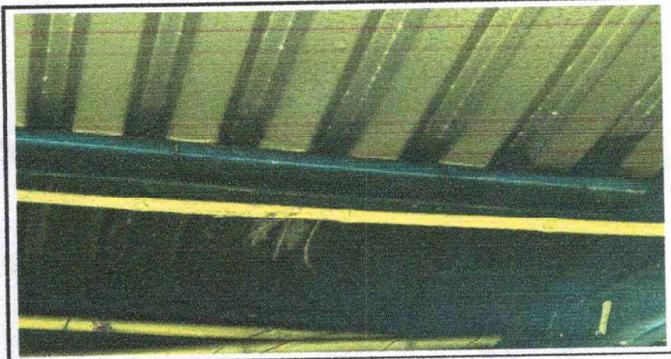
Foto 6: Se observa el mal estado de la estructura de metal

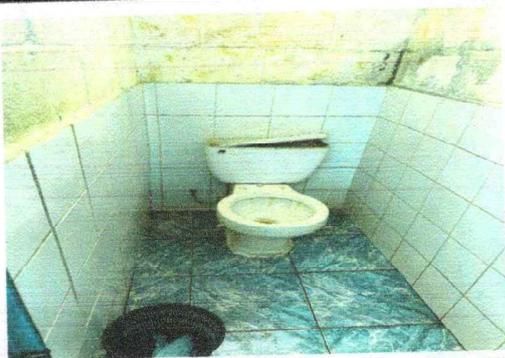
Foto 7: Se observa el mal estado de los sanitarios

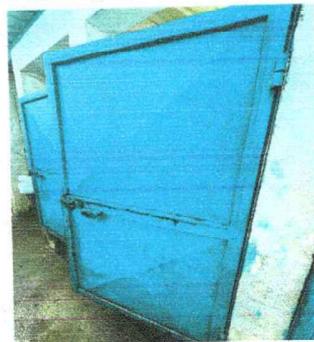
Foto 8: Se observa el mal estado de la puerta de los baños

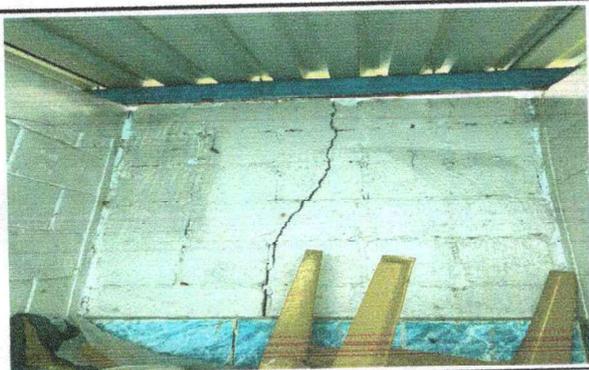
Foto 9: Se observa muro actualmente en mal estado.

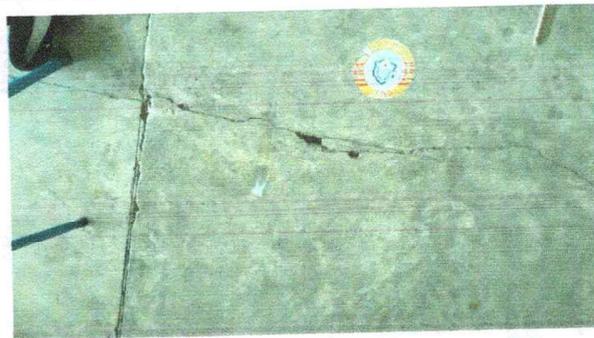
Foto 10: Se observa el piso en mal estado

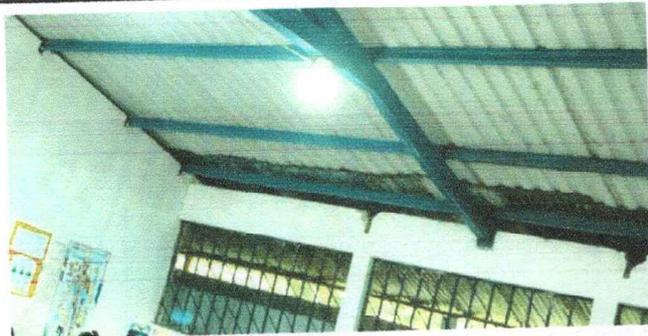
Foto 11: Se observan láminas en mal estado.

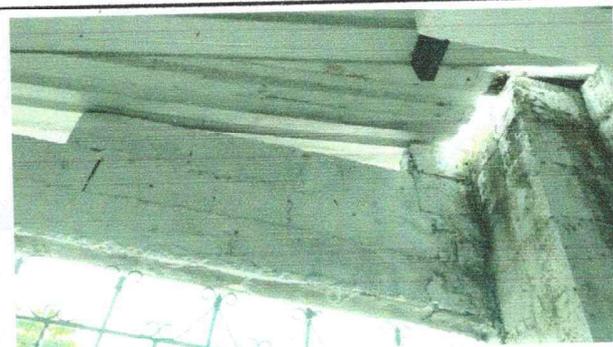
Foto 12: Se observa estructura de madera en mal estado.
