**REGISTRO FOTOGRÁFICO  
PROGRAMA DE MANTENIMIENTO DE EDIFICIOS ESCOLARES PÚBLICOS**

DEPARTAMENTO:	RETALHULEU	MUNICIPIO:	NUEVO SAN CARLOS
NOMBRE DEL ESTABLECIMIENTO:	EODP	DIRECCIÓN DEL ESTABLECIMIENTO:	Aldea Cabañas
CÓDIGO DEL ESTABLECIMIENTO:	11-08-1128-42	FECHA:	03/10/2024

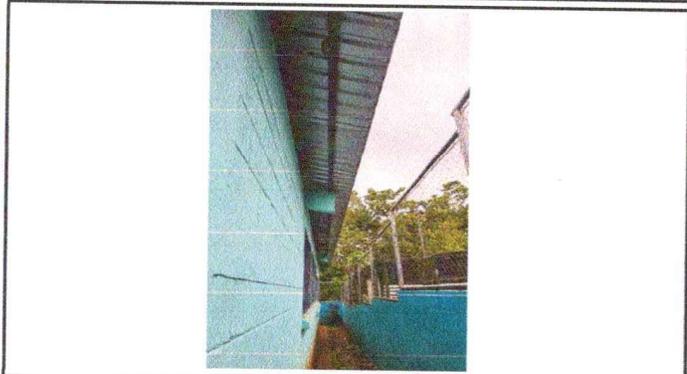
Foto 1: Se observa que no cuenta con canal para el desfogue de agua pluvial.

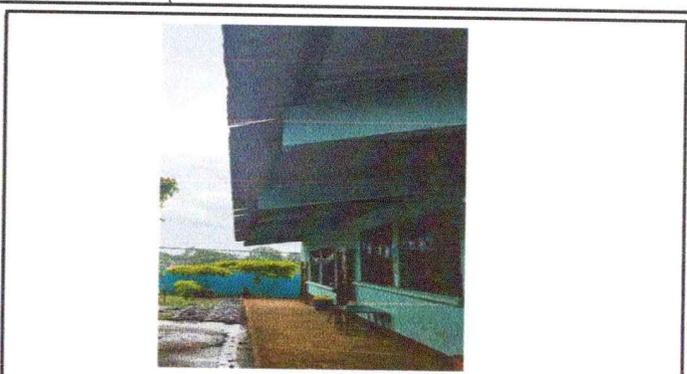
Foto 2: Se observa que las láminas se encuentran deterioradas.

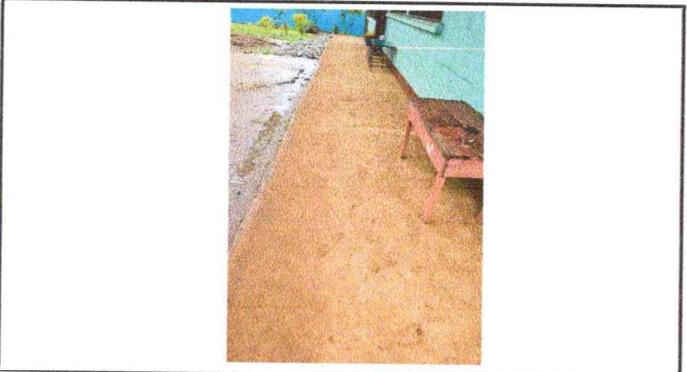
Foto 3: Se observa que no se cuenta con piso cerámico.

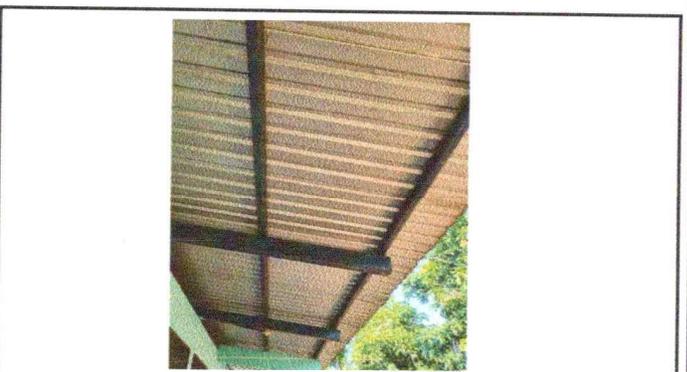
Foto 4: Se observa que las costaneras se encuentran deterioradas.

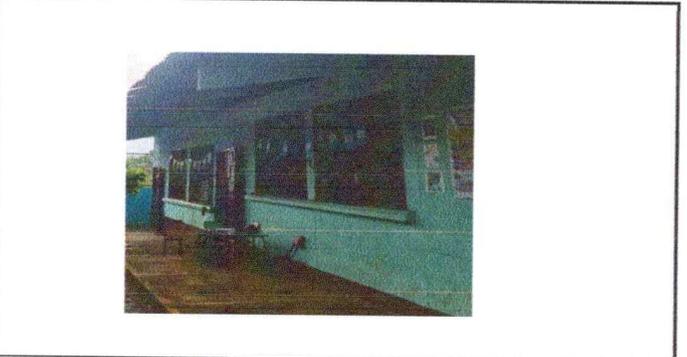
Foto 5: Se observa la pintura en mal estado.

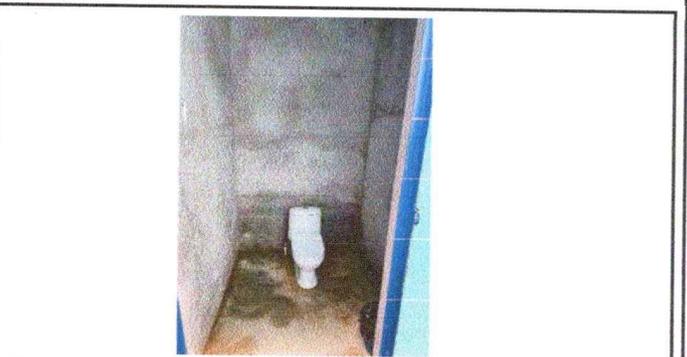
Foto 6: Los baños no cuentan con azulejo.

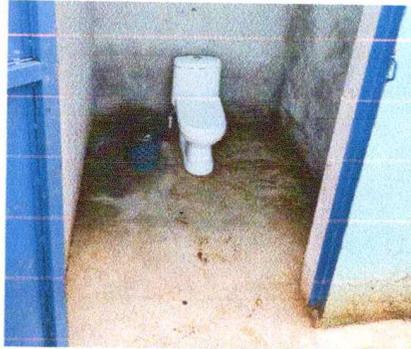
Foto 7: Se observa que no cuentan con piso cerámico los baños.

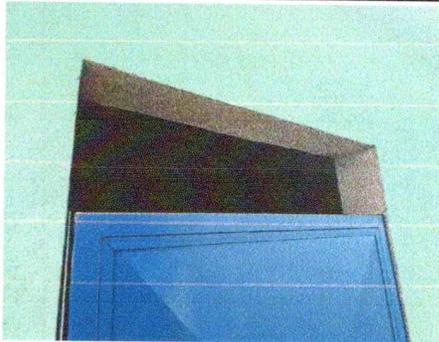
Foto 9: No se cuenta con balcones de metal.

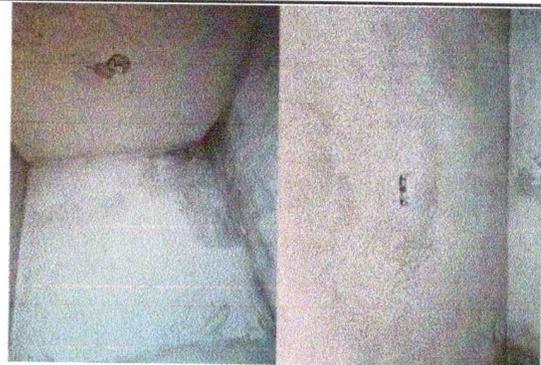
Foto 10: Se observa que no se cuenta con luminarias y apagadores.

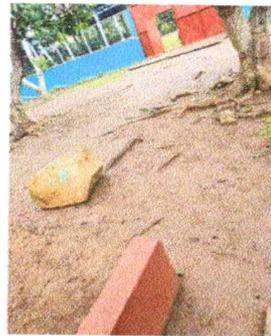
Foto 12: Se observa que el caminamiento esta deteriorado.
