**REGISTRO FOTOGRÁFICO
PROGRAMA DE MANTENIMIENTO DE EDIFICIOS ESCOLARES PÚBLICOS**

SITUACIÓN DE DEFICIENCIAS DETERMINADAS

DEPARTAMENTO:	RETALHULEU	MUNICIPIO:	NUEVO SAN CARLOS
NOMBRE DEL ESTABLECIMIENTO:	EODP	DIRECCIÓN DEL ESTABLECIMIENTO:	Aldea Cabañas
CÓDIGO DEL ESTABLECIMIENTO:	11-08-1128-42	FECHA:	27/11/2024

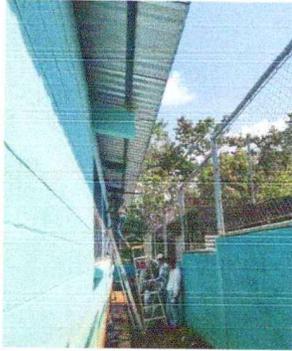
Foto 1: Se observa como se trabaja en la colocación del canal de metal para el desfogue de agua pluvial.

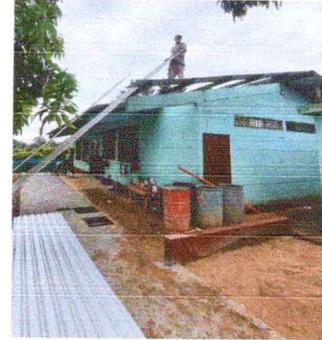
Foto 2: Se inicia con el cambio de las láminas deterioradas por lámina troquelada aluzinc calibre 26.

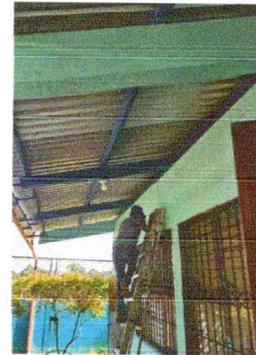
Foto 4: Se empiezan a dar mantenimiento a la estructura de soporte de metal que se encuentran deterioradas.

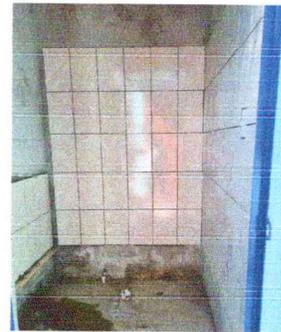
Foto 6: Colocación de suministro de azulejo en los baños.

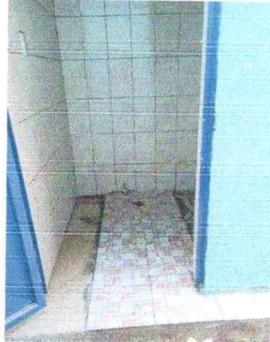
Foto 7: Colocación de suministro de piso cerámico en los baños.

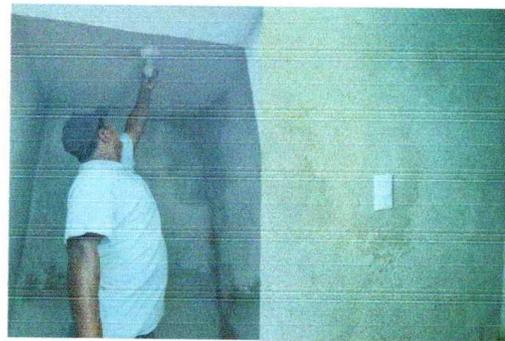
Foto 10: Colocación del suministro de sistema eléctrico, luminarias y apagadores.

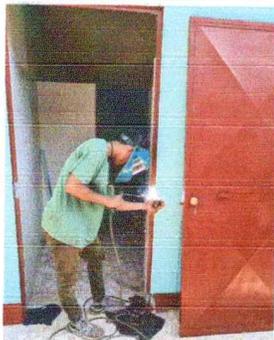
Foto 11: Se procede a sustituir las puertas en servicios sanitarios.

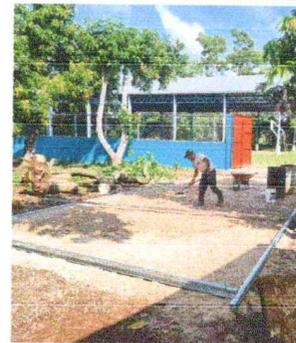
Foto 12: Se da inicio a la reparación de la plancha de concreto de patio que da el ingreso al centro educativo.
