**REGISTRO FOTOGRÁFICO
PROGRAMA DE MANTENIMIENTO DE EDIFICIOS ESCOLARES PÚBLICOS**

PRA-FOR-123
Versión 1

DEPARTAMENTO:	RETALHULEU	MUNICIPIO:	NUEVO SAN CARLOS
NOMBRE DEL ESTABLECIMIENTO:	EODP	DIRECCIÓN DEL ESTABLECIMIENTO:	Aldea Cabañas
CÓDIGO DEL ESTABLECIMIENTO:	11-08-1128-42	FECHA:	11/12/2024

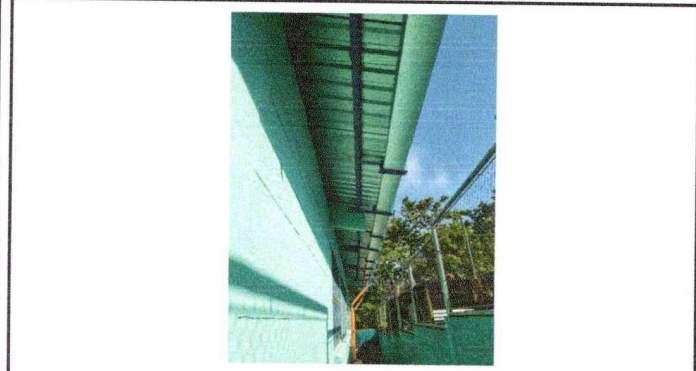
Foto 1: Finalización de la colocación de suministro de canal de metal para el desfogue de agua pluvial.

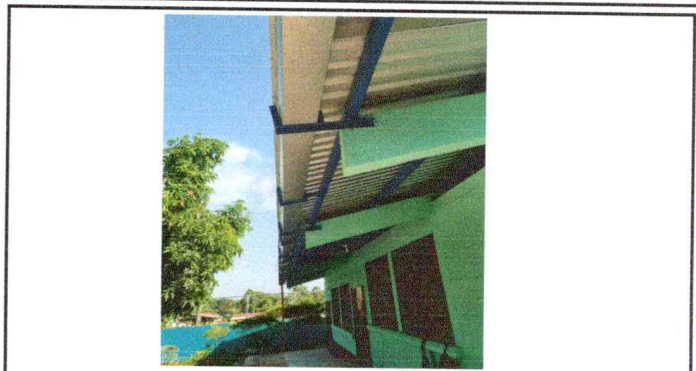
Foto 2: Terminación de la sustitución de lámina, por lámina troquelada aluzinc calibre 26.

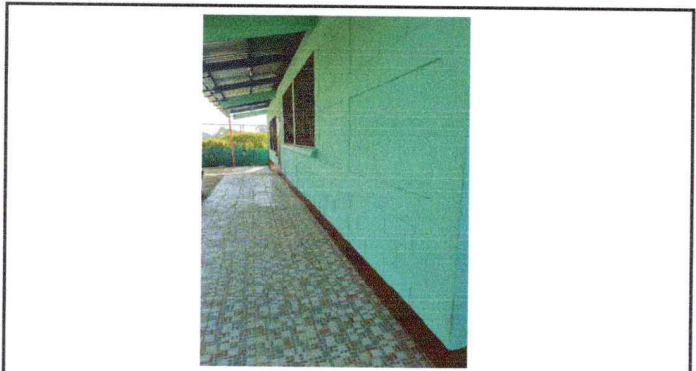
Foto 3: Culminación de la sustitución de piso cerámico en el corredor.

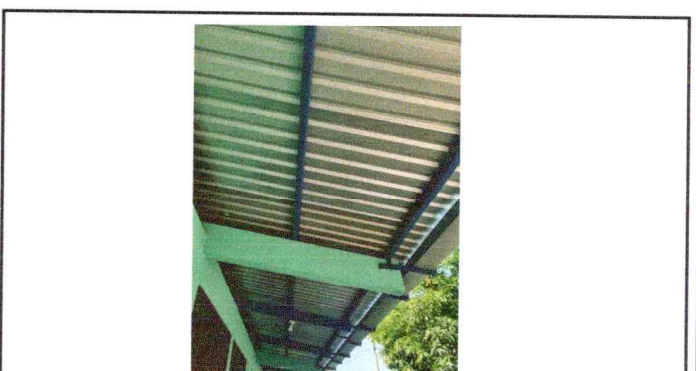
Foto 4: Terminación del mantenimiento a estructura de soporte de metal.

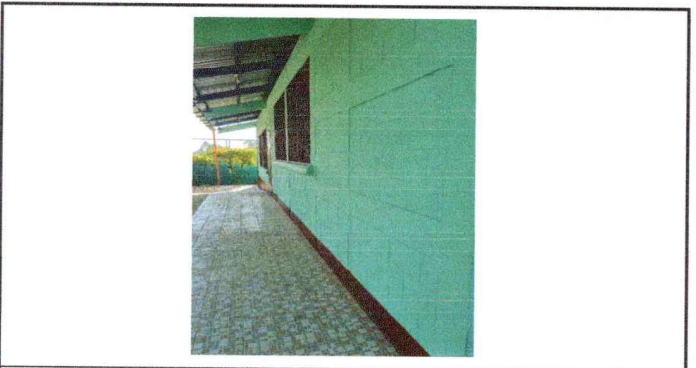
Foto 5: Finalización de aplicación de pintura látex acrílica en muros interiores y exteriores del establecimiento educativo.

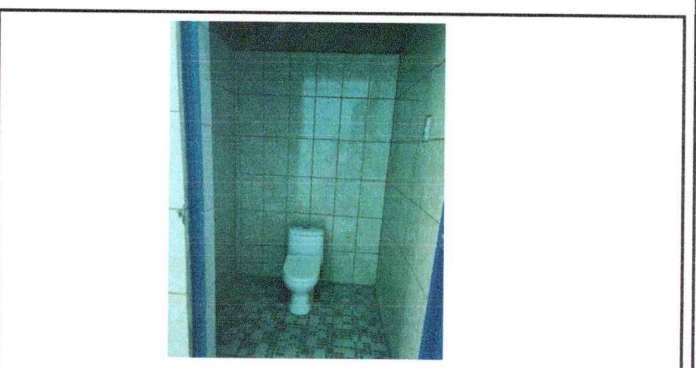
Foto 6: Terminación del suministro de azulejo colocado en los baños .

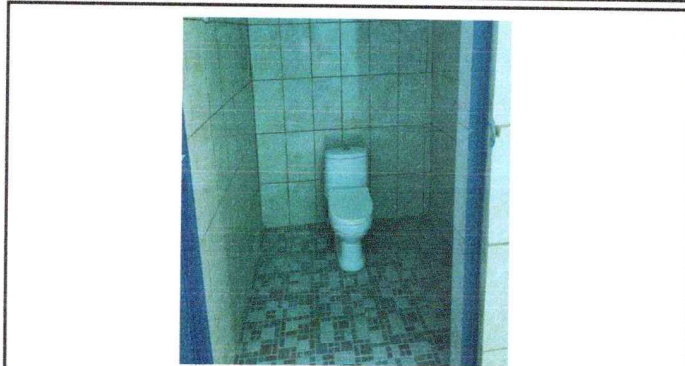
Foto 7: Terminación del suministro de piso cerámico en los baños del centro educativo.

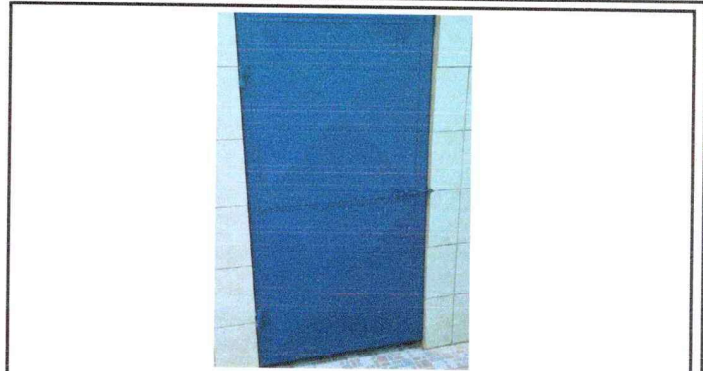
Foto 8: Culminación del mantenimiento de estructura a puertas lijadas y pintadas de los servicios sanitarios.

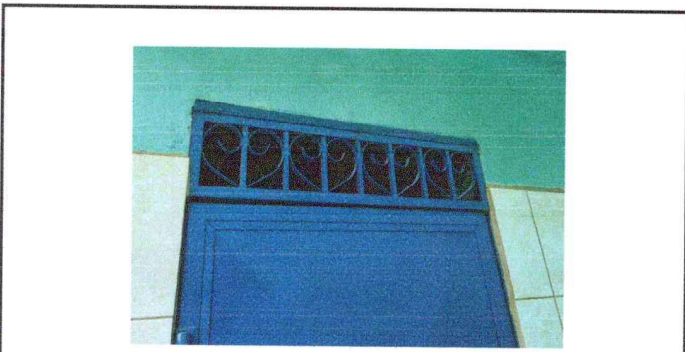
Foto 9: Finalización de la colocación de balcones de metal.

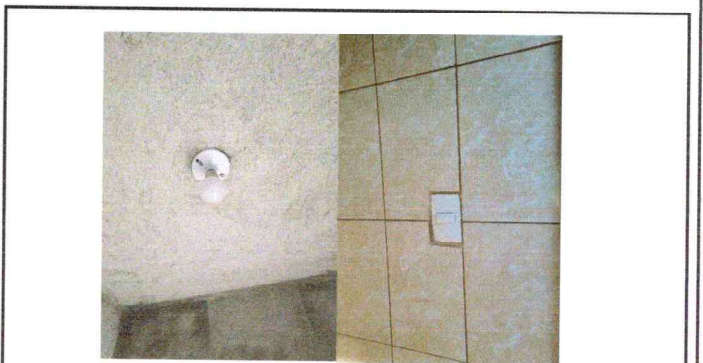
Foto 10: Culminación de la sustitución del sistema eléctrico, luminarias y apagadores ya instalados.

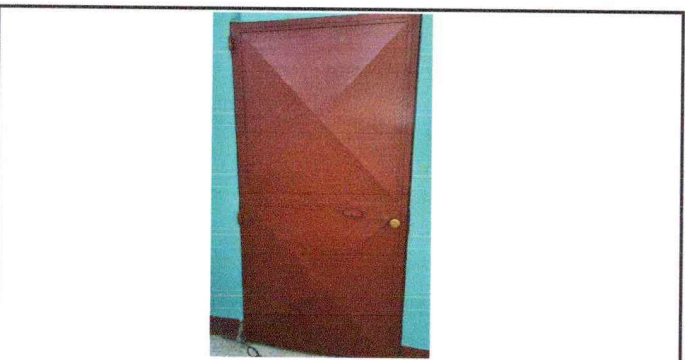
Foto 11: Acabado final de la sustitución de puerta en servicios sanitarios.

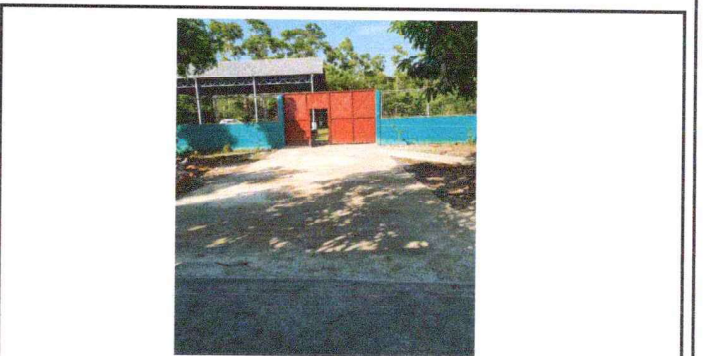
Foto 12: Terminación de la reparación de plancha de concreto de patio que da ingreso al establecimiento educativo.
