REGISTRO FOTOGRÁFICO			
DEPARTAMENTO:	RETALHULEU ✓	MUNICIPIO:	NUEVO SAN CARLOS ✓
NOMBRE DEL ESTABLECIMIENTO:	ANEXA A EORM ✓	DIRECCIÓN DEL ESTABLECIMIENTO:	CASERÍO EL HATO ✓
CÓDIGO DEL ESTABLECIMIENTO:	11-08-1198-42 ✓	FECHA DE LA INSPECCIÓN:	15/11/2023 ✓

PROGRAMA DE MANTENIMIENTO DE EDIFICIOS ESCOLARES PÚBLICOS
CON FINANCIAMIENTO EXTERNO

PRA-FOR-87
Versión 4

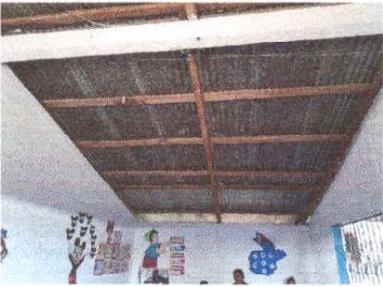
Foto 3: FOTOGRAFIA ESTADO ACTUAL DE LA LAMINA DEL AULA		Foto 4: FOTOGRAFIA ESTADO ACTUAL DE LA LAMINA DEL AULA

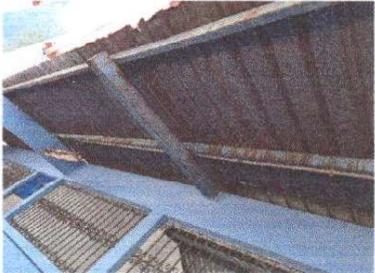
Foto 5: FOTOGRAFIA ESTADO ACTUAL DE LA LAMINA DEL AULA VISTA DEL PASILLO		Foto 6: FOTOGRAFIA ESTADO ACTUAL DE LA LAMINA DEL AULA VISTA DESDE EL EXTERIOR

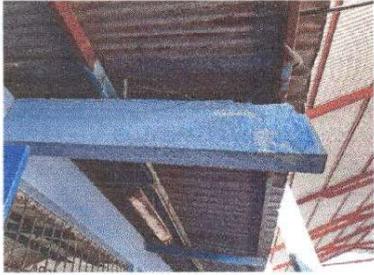
Foto 7: FOTOGRAFIA ESTADO ACTUAL DE LA LAMINA DEL AULA VISTA DEL PASILLO, ESTADO ACTUAL DE LA ILUMINACION		Foto 8: FOTOGRAFIA ESTADO ACTUAL DE LA LAMINA DEL AULA VISTA DEL PASILLO

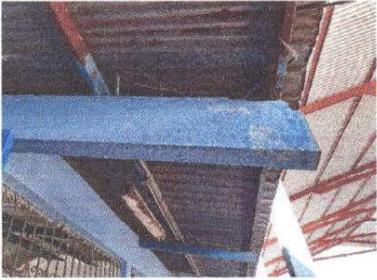
Foto 9: FOTOGRAFIA ESTADO ACTUAL DE LA LAMINA DEL AULA VISTA DEL PASILLO, ESTADO ACTUAL DE LA ILUMINACION		Foto 10: FOTOGRAFIA ESTADO ACTUAL DE LA LAMINA DEL AULA

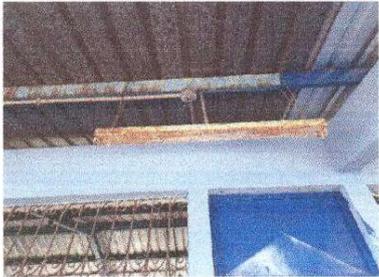
Foto 11: FOTOGRAFIA DEL ESTADO ACTUAL DE LA ILUMINACION		Foto 12: FOTOGRAFIA DE LA COCINA
