REGISTRO FOTOGRÁFICO			
DEPARTAMENTO	RETALHULEU	MUNICIPIO	NUEVO SAN CARLOS
NOMBRE DEL ESTABLECIMIENTO	EODP ANEXA A EORM	DIRECCIÓN DEL ESTABLECIMIENTO	LOTIFICACION NUEVA CONCEPCION RALDA
CÓDIGO DEL ESTABLECIMIENTO	11-08-1281-42	FECHA DE LA INSPECCIÓN	30/05/2024

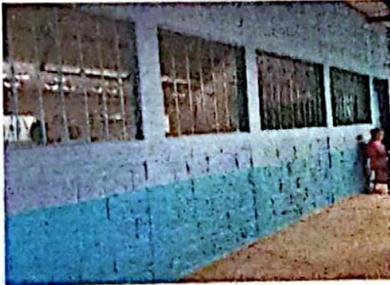
Foto 3: FOTOGRAFIA SUMINISTRO Y APLICACIÓN DE PINTURA EN EL EXTERIOR DEL AULA		Foto 4: FOTOGRAFIA SUMINISTRO Y APLICACIÓN DE PINTURA EN EL EXTERIOR DEL AULA

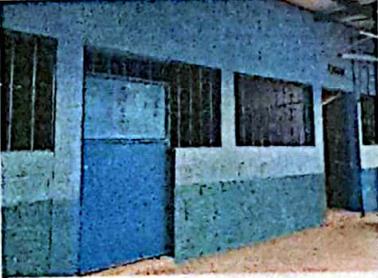
Foto 5: FOTOGRAFIA SUMINISTRO E INSTALACION DE PUERTA CON CHAPA		Foto 6: FOTOGRAFIA SUMINISTRO Y APLICACIÓN DE PINTURA EN EL EXTERIOR DEL AULA

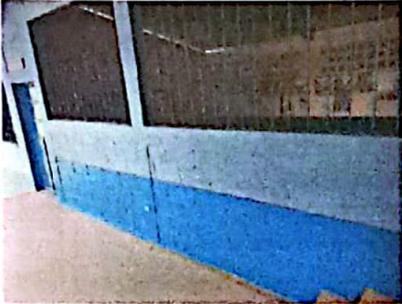
<p>Foto 7: FOTOGRAFIA SUMINISTRO Y APLICACIÓN DE PINTURA EN EL EXTERIOR DEL AULA</p>

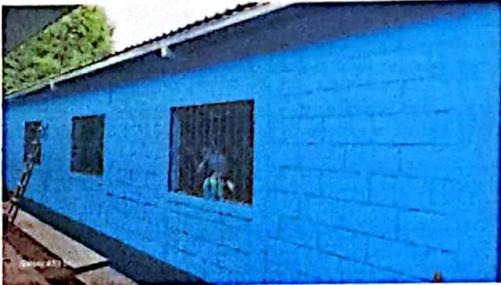
<p>Foto 8: FOTOGRAFIA SUMINISTRO Y APLICACIÓN DE PINTURA EN EL EXTERIOR DEL AULA, SUMINISTRO E INSTALACION DE BALCONES</p>

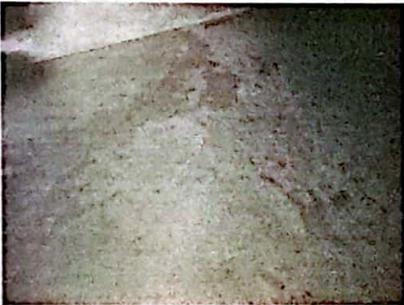
<p>Foto 9: FOTOGRAFIA REPARACION DE PLANCHAS DE CONCRETO DE PATIO (0.10M) DE ESPESOR</p>

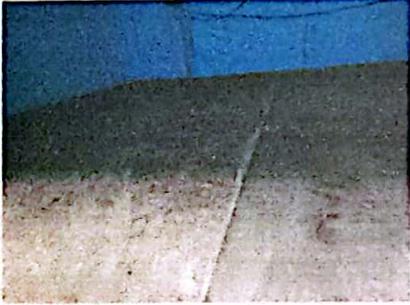
<p>Foto 10: FOTOGRAFIA REPARACION DE PLANCHAS DE CONCRETO DE PATIO (0.10M) DE ESPESOR</p>

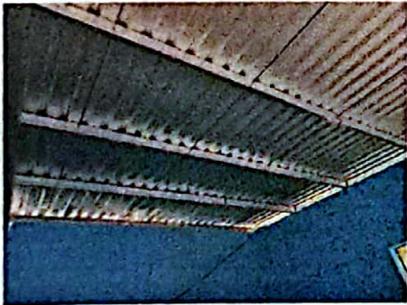
<p>Foto 11: FOTOGRAFIA SUMINISTRO Y APLICACIÓN DE ESTRUCTURA PORTANTE DE METAL, LAMINA TROQUELADA CALIBRE 26</p>

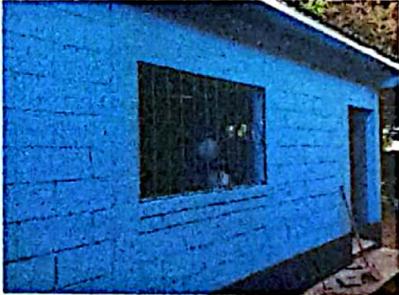
<p>Foto 12: FOTOGRAFIA SUMINISTRO Y APLICACIÓN DE PINTURA EN EL EXTERIOR DEL AULA, BALCONES</p>
