REGISTRO FOTOGRÁFICO

DEPARTAMENTO:	RETALHULEU /	MUNICIPIO:	EL ASINTAL /
NOMBRE DEL ESTABLECIMIENTO:	ANEXA A E.O.R.M. /	DIRECCIÓN DEL ESTABLECIMIENTO:	COLONIA ESPAÑA /
CÓDIGO DEL ESTABLECIMIENTO:	11-09-0035-42 /	FECHA DE LA INSPECCIÓN:	28/04/2023 /

HOJA 4/4

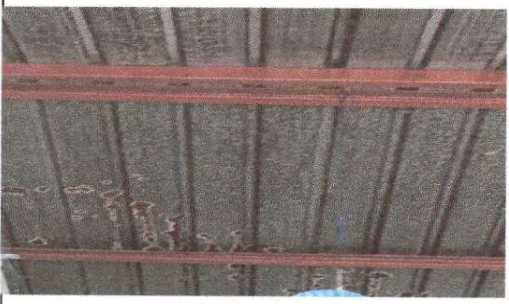
<p>Foto 3: Lámina con signos de corrosión</p>

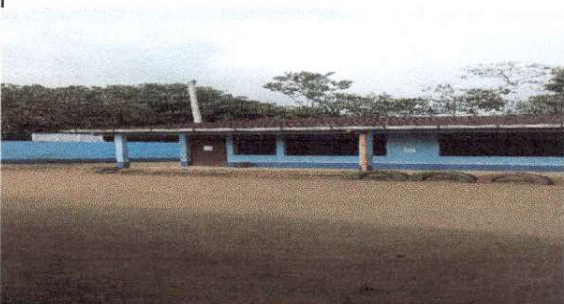
<p>Foto 4: Vista frontal a Módulo de aulas con lámina oxidada</p>

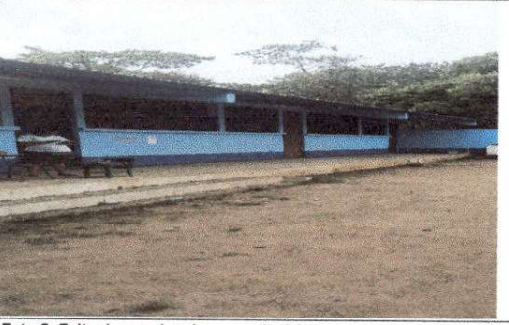
<p>Foto 5: Falta de canales de agua pluvial</p>

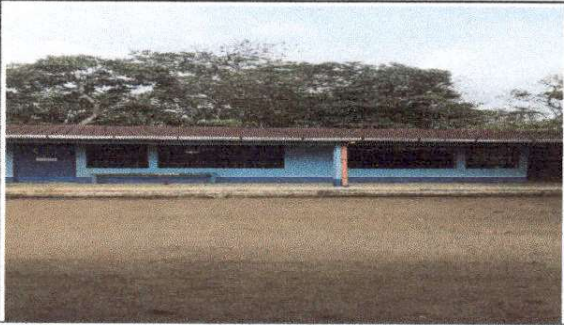
<p>Foto 6: Bajadas de agua en mal estado</p>

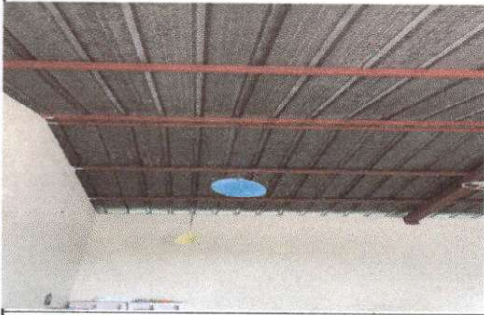
<p>Foto 7: Lámina con filtraciones</p>		  <p>Foto 8: .Piso de aula 1 de concreto con signos de deterioro</p>	
  <p>Foto 9: Piso en Módulo de aulas de concreto quebrado</p>

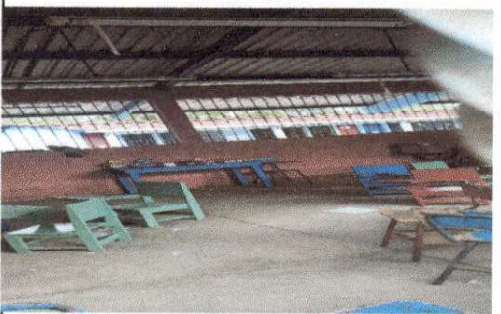
<p>Foto 10: Piso en mal estado</p>

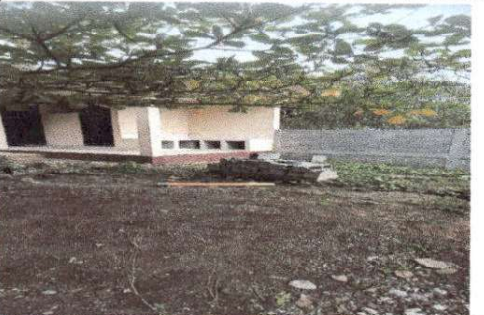
<p>Foto 11: Vista a módulo de servicios sanitarios donde se realizara el mejoramiento de tanque</p>		  <p>Foto 12: Área donde realizara la fosa séptica.</p>
