SITUACIÓN DEFICIENCIAS DETERMINADAS PREVIO DURANTE POSTERIOR

| DEPARTAMENTO: | RETALHULEU | MUNICIPIO: | EL ASINTAL |

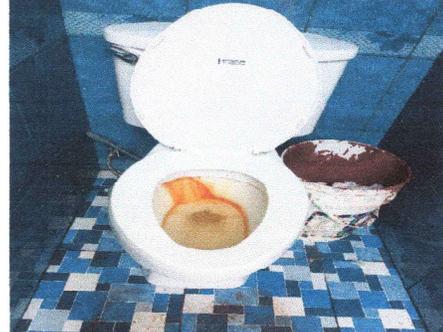
Foto 8: Accesorios de sanitario, por deterioro y fuga de agua.

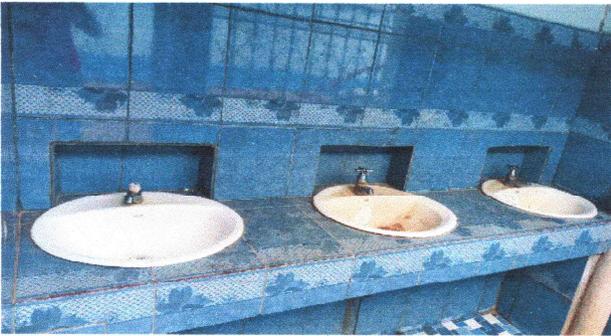
Foto 9: Sustitución de llaves

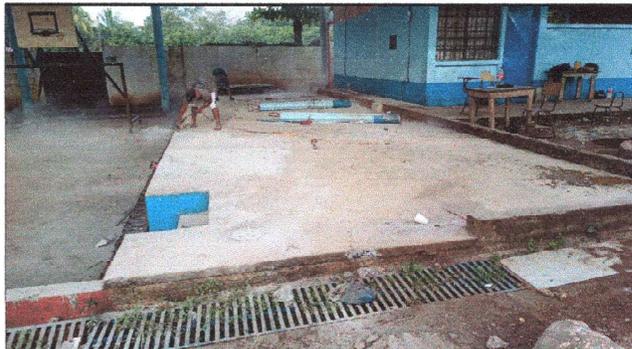
Foto 2: Se observa el deterioro del piso de cemento de escenario.

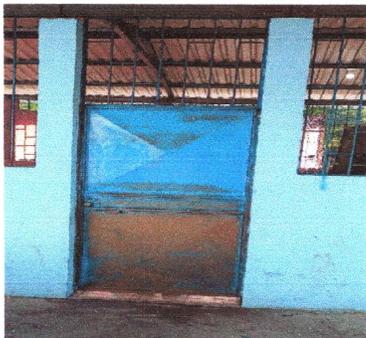
Foto 3: Se observa puerta de cocina y aula en mal estado
