REGISTRO FOTOGRÁFICO

DEPARTAMENTO	RETALHULEU	MUNICIPIO	EL ASINTAL
NOMBRE DEL ESTABLECIMIENTO	EODP ANEXA A EORM	DIRECCIÓN DEL ESTABLECIMIENTO	CASERIO LA CUCHILLA ALDEA EL XAB
CÓDIGO DEL ESTABLECIMIENTO	11-09-1335-42	FECHA DE LA INSPECCIÓN	30/05/2024

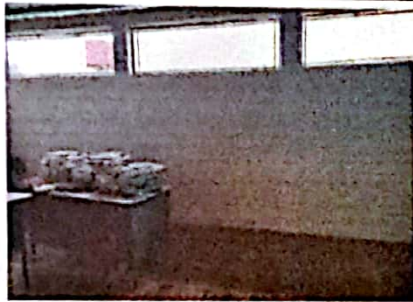
Foto 3: FOTOGRAFIA SUMINISTRO Y APLICACIÓN DE PINTURA EN EL INTERIOR DEL AULA

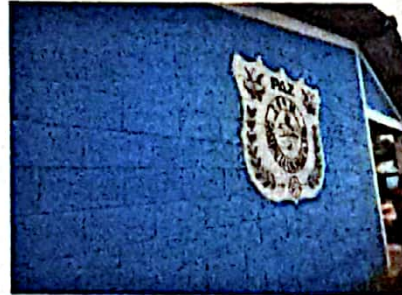
Foto 4: FOTOGRAFIA SUMINISTRO Y APLICACIÓN DE PINTURA EN EL EXTERIOR DEL AULA

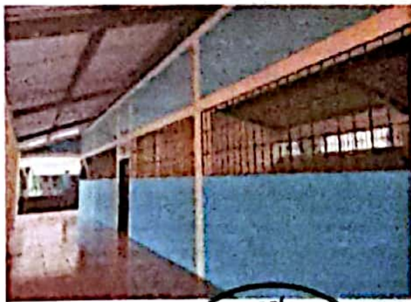
Foto 5: FOTOGRAFIA SUMINISTRO E INSTALACIÓN DE PISO EN EL PASILLO, APLICACIÓN DE PINTURA EN EL EXTERIOR DEL AULA

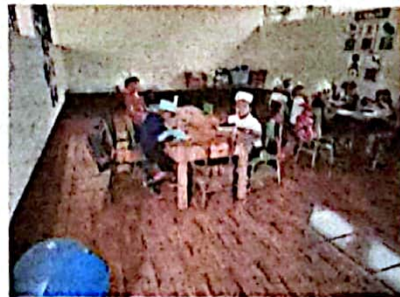
Foto 6: FOTOGRAFIA SUMINISTRO E INSTALACION DE PISO EN EL AULA, PINTURA EN EL INTERIOR DEL AULA

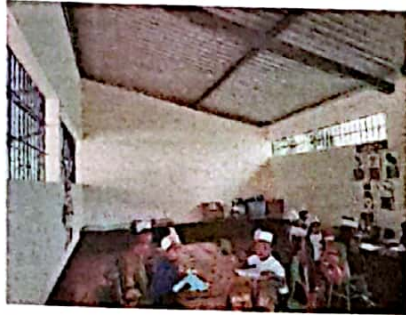
Foto 7: FOTOGRAFIA SUMINISTRO E INSTALACION DE PISO EN EL AULA, PINTURA EN EL INTERIOR DEL AULA

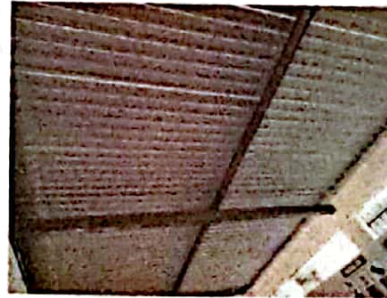
Foto 8: FOTOGRAFIA SUMINISTRO E INSTALACION ESTRUCTURA PORTANTE DE METAL, LAMINA TROQUELADA

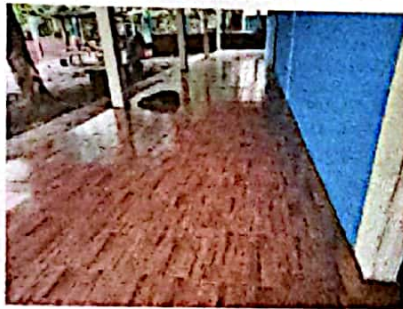
Foto 9: FOTOGRAFIA SUMINISTRO E INSTALACION DE PISO EN EL PASILLO, APLICACIÓN DE PINTURA EN EL EXTERIOR DEL AULA

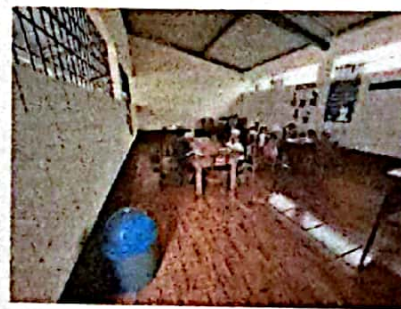
Foto 10: FOTOGRAFIA SUMINISTRO E INSTALACION DE PISO EN EL AULA, PINTURA EN EL INTERIOR DEL AULA

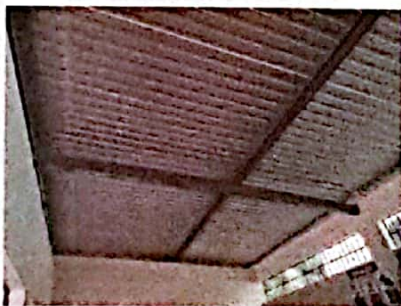
Foto 11: FOTOGRAFIA SUMINISTRO E INSTALACION ESTRUCTURA PORTANTE DE METAL, LAMINA TROQUELADA

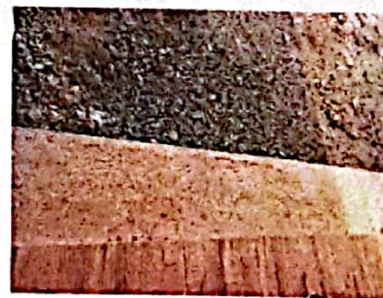
Foto 12: FOTOGRAFIA REPARACION BANQUETA DE CONCRETO
