SITUACIÓN DEFICIENCIAS DETERMINADAS PREVIO DURANTE POSTERIOR

| DEPARTAMENTO: | RETALHULEU | MUNICIPIO: | EL ASINTAL |
| NOMBRE DEL ESTABLECIMIENTO: | INEB EXPERIMENTAL CON ORIENTACION OCUPACIONAL | DIRECCIÓN DEL ESTABLECIMIENTO: | CABECERA MUNICIPAL |
| CÓDIGO DEL ESTABLECIMIENTO: | 11-09-1421-45 | FECHA: | 12/12/2024 |

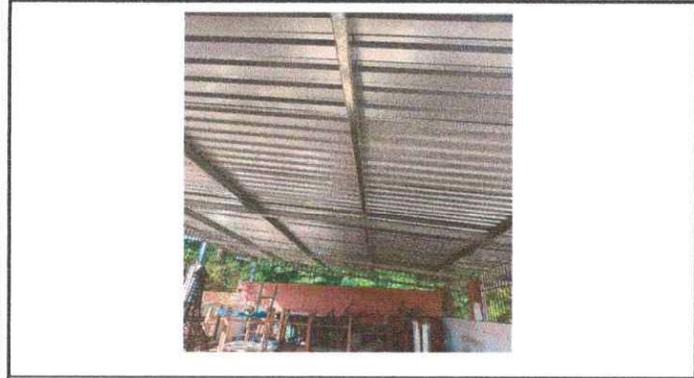
Foto 1: Se observa la lámina de zinc y estructura metálica instalada.

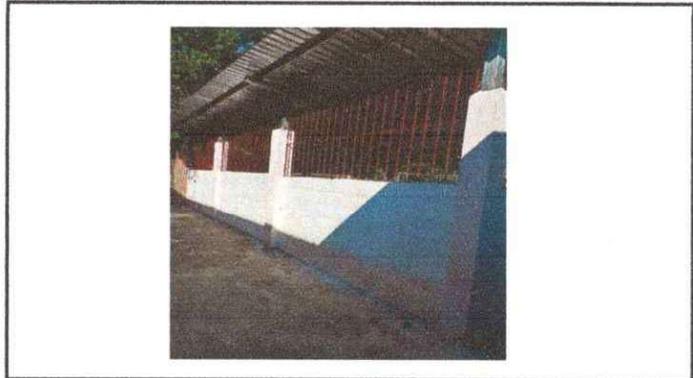
Foto 2: Se observa que el muro perimetral está conformado

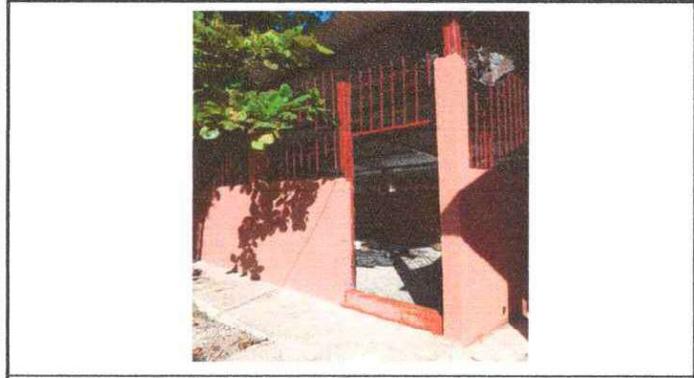
Foto 3: Se observa que está conformada la banqueta y el muro perimetral

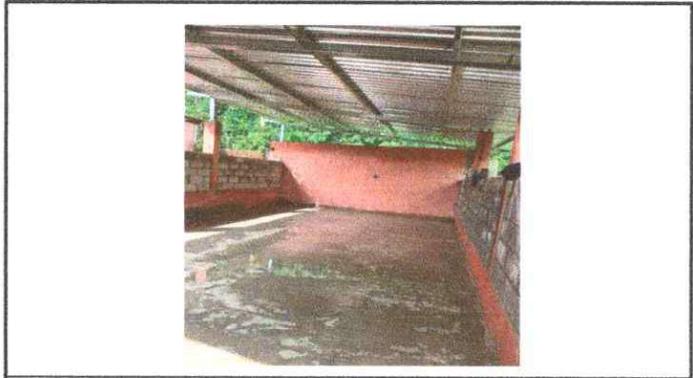
Foto 4: Se observa que el piso está finalizado

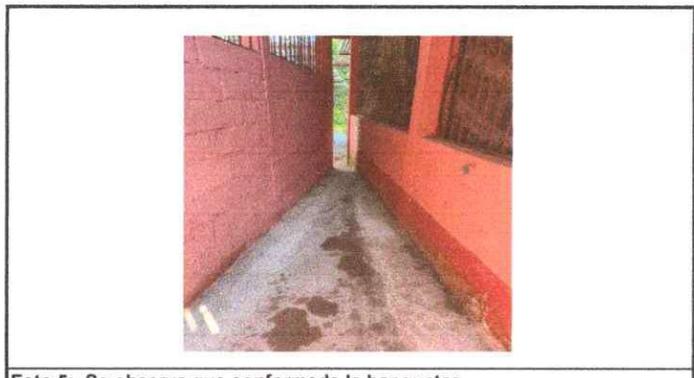
Foto 5: Se observa que está conformada la banqueta

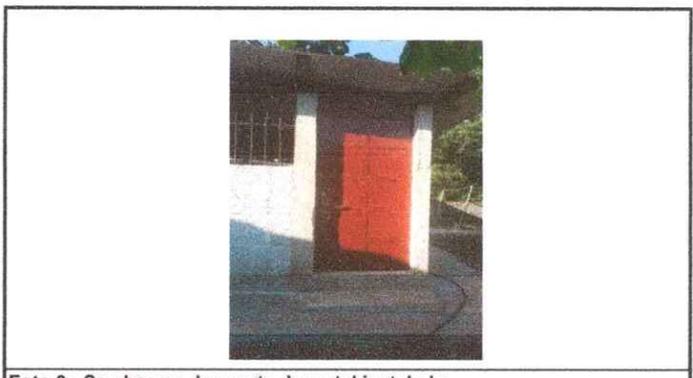
Foto 6: Se observa la puerta de metal instalada
