REGISTRO FOTOGRÁFICO PROGRAMA DE MANTENIMIENTO DE EDIFICIOS ESCOLARES PÚBLICOS

PRM-FOR-123
Versión 1

DEPARTAMENTO:	SACATEPEQUEZ	MUNICIPIO:	JOCOTENANGO
NOMBRE DEL ESTABLECIMIENTO:	ESCUELA OFICIAL RURAL MIXTA MANO DE LEÓN	DIRECCIÓN DEL ESTABLECIMIENTO:	CASERIO MANO DE LEÓN
CÓDIGO DEL ESTABLECIMIENTO:	03-02-0018-43	FECHA:	20 DE MAYO DE 2024

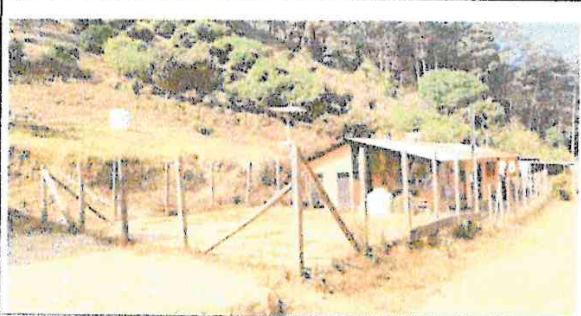
Foto 1: Vista panorámica desde el costado derecho de la escuela, donde se observa la importancia del muro perimetral.

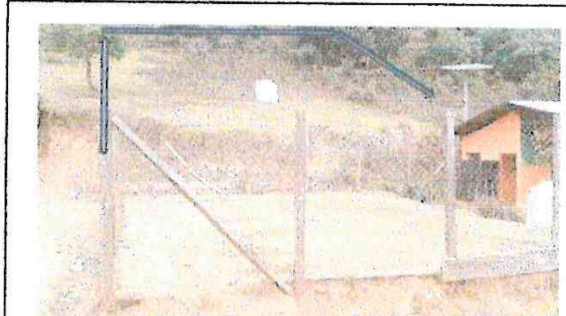
Foto 2: Es importante extender la circulación de la escuela con el muro perimetral para proteger el área.

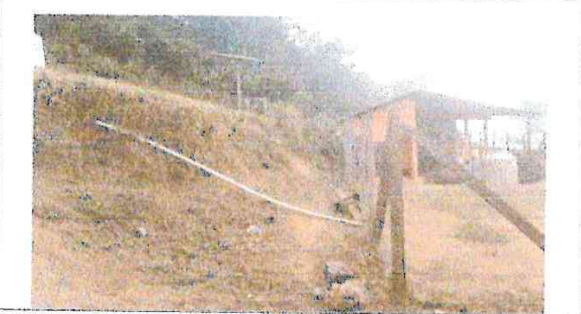
Foto 3: Se observa el limite actual de circulación, por lo cual, es necesario el muro perimetral.

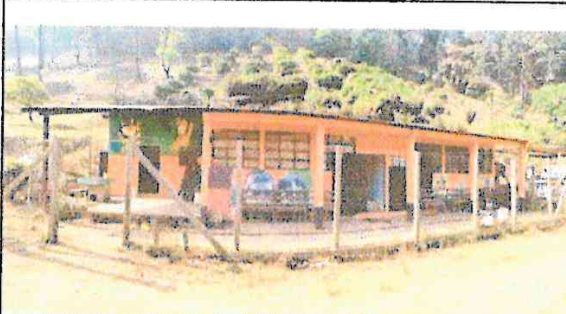
Foto 4: Parte frontal del área a mejorar con el muro perimetral.

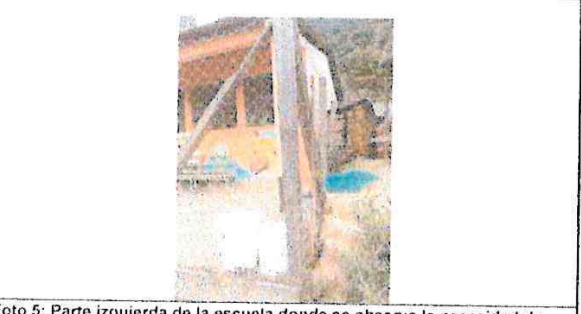
Foto 5: Parte izquierda de la escuela donde se observa la necesidad de instalar el muro perimetral para proteger el área del terreno.

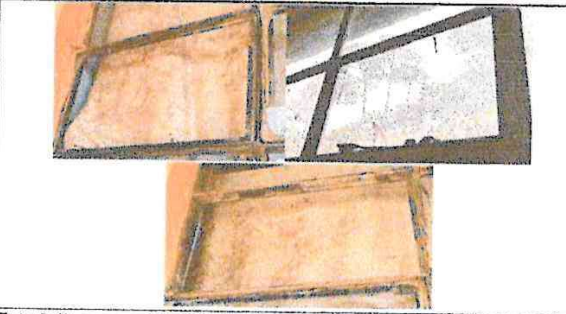
Foto 6: Es necesario instalar vidrios para las ventanas que ya no tienen y cambiar los que se encuentran rotos.

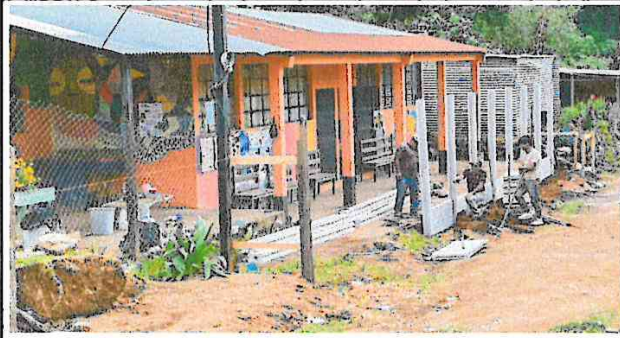
Foto 1: Se observa el principio del muro perimetral en la primera parte del frente de la escuela, desde la derecha hacia la izquierda en una posición frontal (de norte a sur)

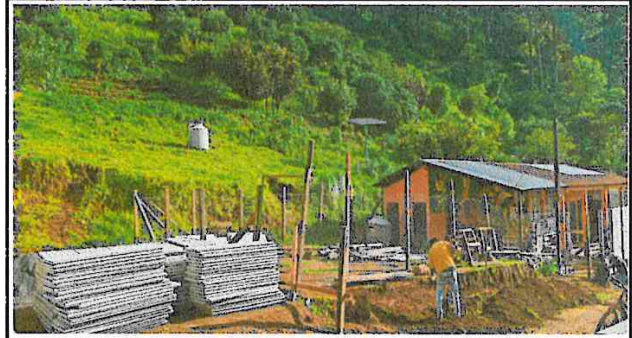
Foto 2: Se observa el avance del muro perimetral en toda la parte frontal de la escuela (de norte a sur).

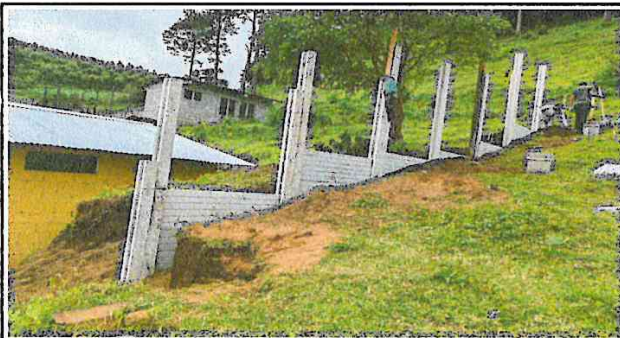
Foto 3: se observa el avance del muro perimetral en la parte izquierda de la escuela desde una posición frontal (de norte a sur)

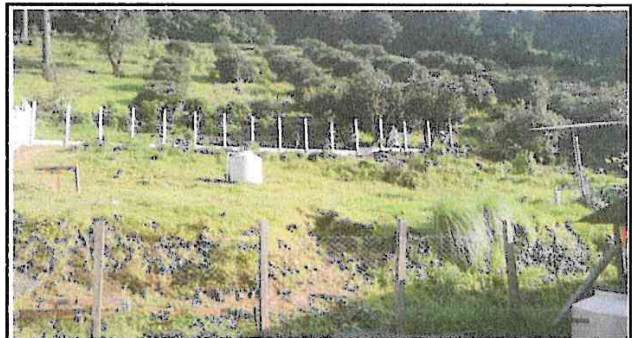
Foto 4: Se observa el avance del muro en la parte de atrás de la escuela (lado sur)

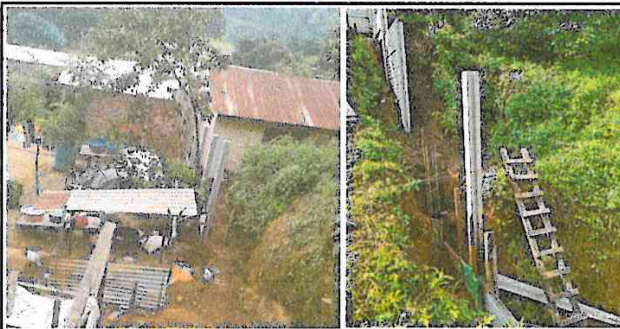
Foto 5: Se observa la parte derecha de la escuela desde una posición frontal (norte a sur). Aunque estas fotografías se capturaron de sur a norte, atrás de la escuela (lado izquierdo)

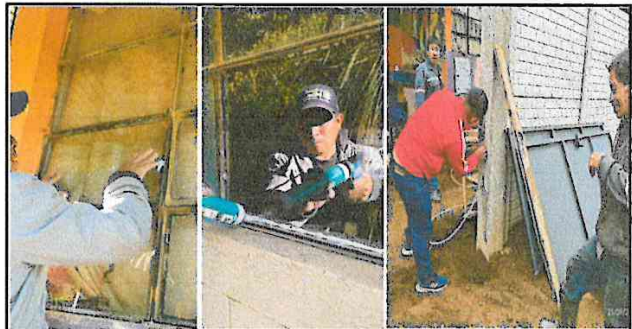
Foto 6: Se observa el momento durante se instalan los vidrios en las ventanas. También se observa en momento en el que se está a punto de instalar el portoncito de la escuela.

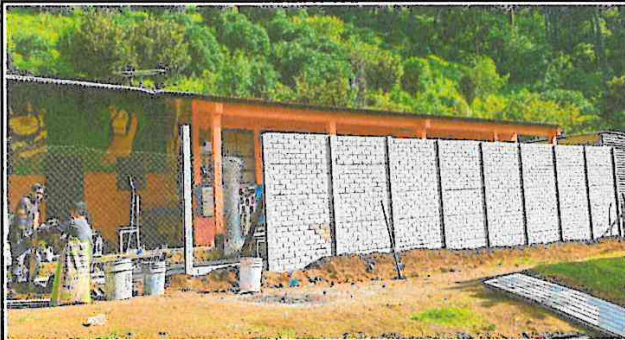
Foto 1: Se observa el muro perimetral en la primera parte del frente de la escuela, desde la derecha hacia la izquierda en una posición frontal (de norte a sur)

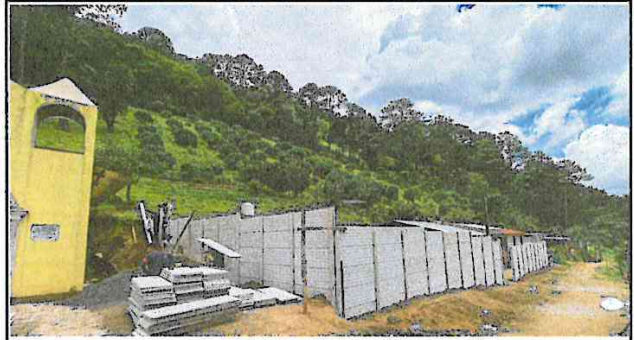
Foto 2: Se observa el avance del muro perimetral en toda la parte frontal de la escuela (de norte a sur) y una parte del costado izquierdo.

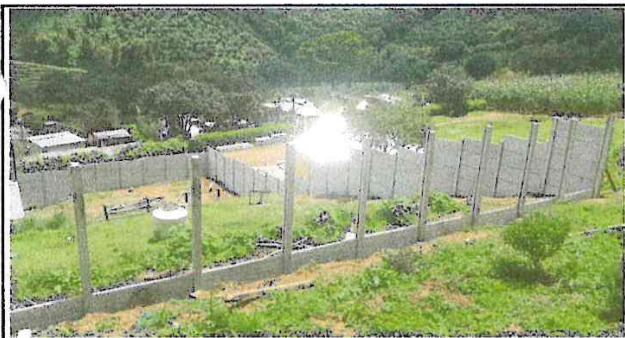
Foto 3: se observa el avance del muro perimetral en la parte izquierda de la escuela desde una posición frontal (de norte a sur) Aunque la fotografía se capturó del sur al norte (atrás de la escuela, costado derecho)

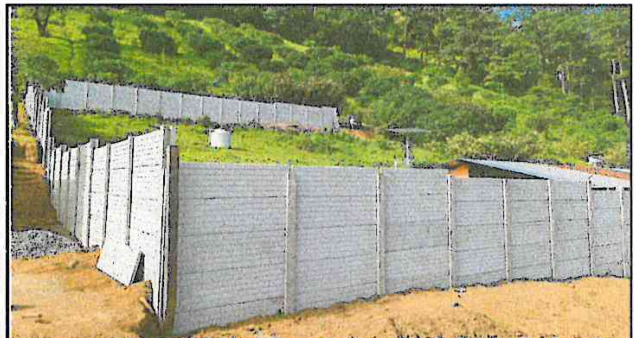
Foto 4: Se observa el avance del muro en la parte de atrás de la escuela (lado sur)

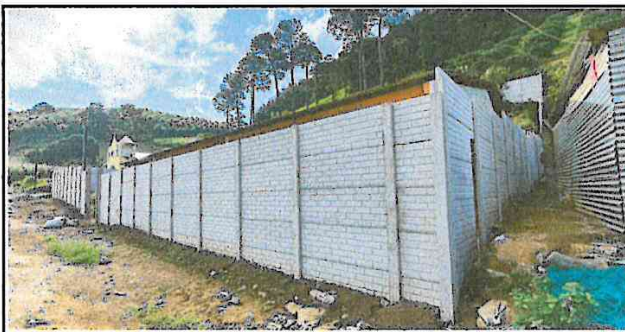
Foto 5: Se observa la parte derecha de la escuela desde una posición frontal (norte a sur). Se da por finalizado el muro perimetral de la escuela.

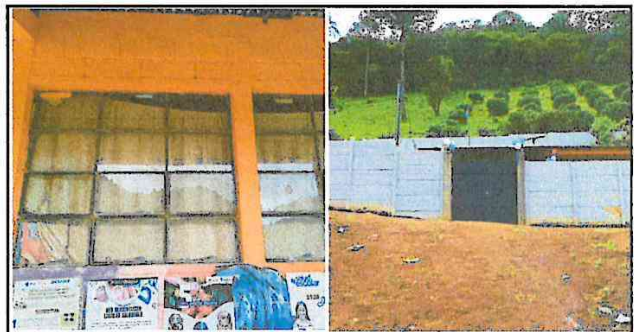
Foto 6: Se observan los vidrios instalados en las ventanas. También se observa el portón de la escuela instalado.
