SITUACIÓN DE DEFICIENCIAS DETERMINADAS:

DEPARTAMENTO:	Sacatepéquez	MUNICIPIO:	Sumpango
NOMBRE DEL ESTABLECIMIENTO:	Escuela Oficial Rural Mixta	DIRECCIÓN DEL ESTABLECIMIENTO:	Aldea Santa Marta
CÓDIGO DEL ESTABLECIMIENTO:	03-04-0109-43	FECHA:	14 de Mayo de 2024

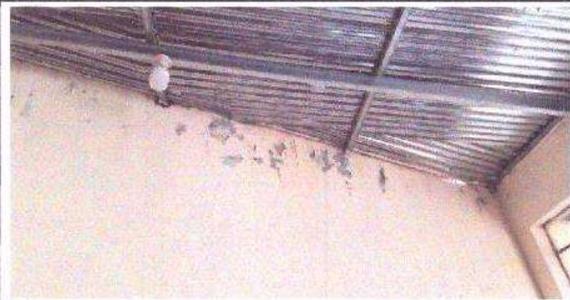
Foto 1: En esta foto se puede apreciar el la pintura depegada causada por la filtración de agua y la mala colocación del techo. Por lo que se desea solucionar ese problema.

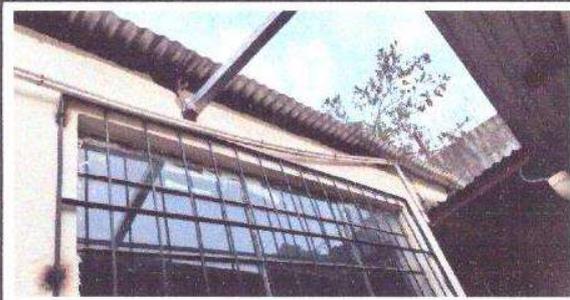
Foto 2: A la hora de llover el agua entra directamente en el salón, ya que esta totalmente descubierta.

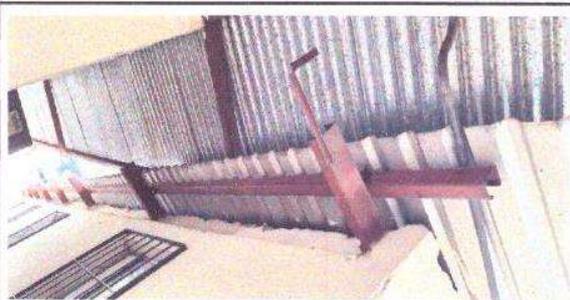
Foto 3: A la hora de las lluvias, las agua caen directamente a las puertas de los sanitarios por no tener canales para aguas.

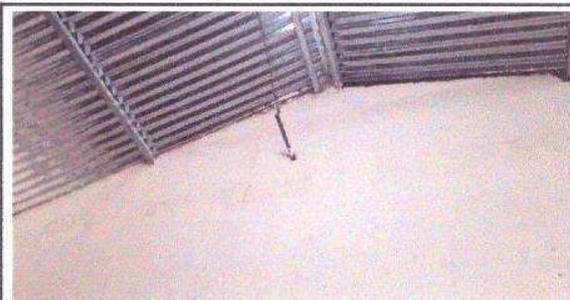
Foto 4: En estes salón tambien existe filtración de agua en las paredes.

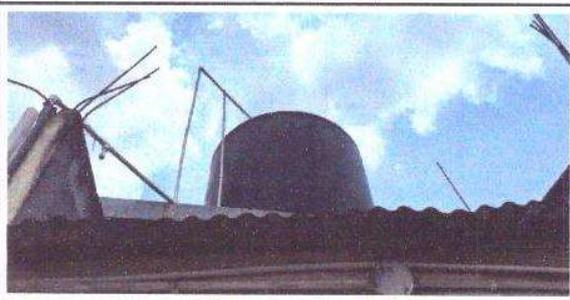
Foto 5: Aquí podemos ver que existe tubería sin uso y al mismo tiempo cambiar el tinaco y toda la tubería para ya no desperdiciar el agua.

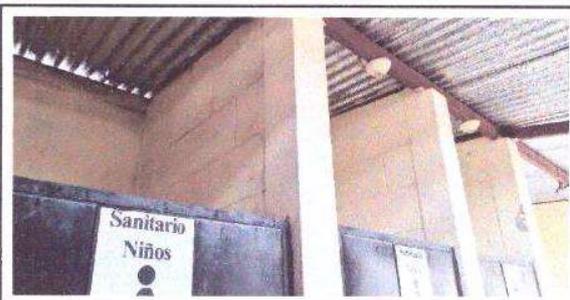
Foto 6: En esta foto se ve los espacios abiertos donde los estudiantes salta para poder entrar y dejar sucios los sanitarios.

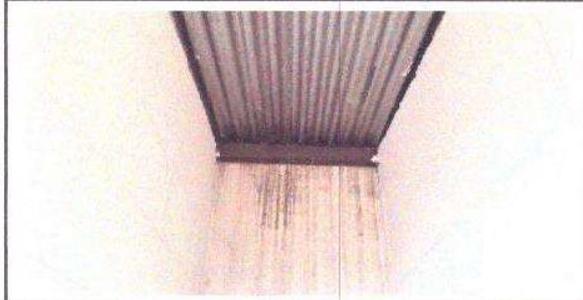
Foto 7: En esta se ve la filtración de agua en las paredes de los sanitarios por la mala colocación del techo.

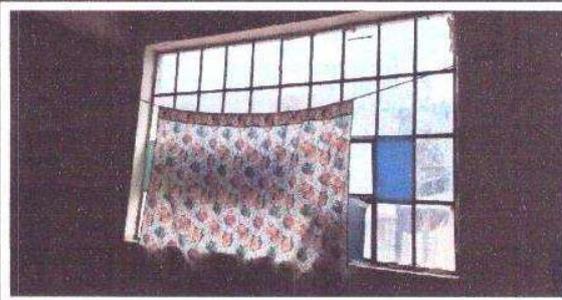
Foto 8: En esta foto se observa vidrios quebrados y el calor que almacena esta salón.

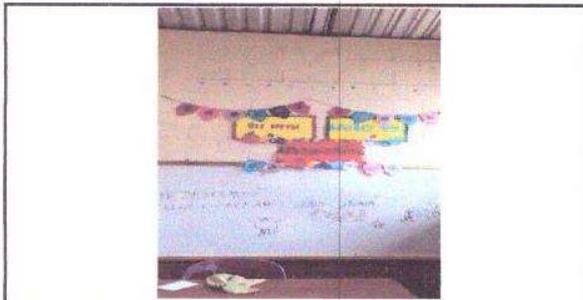
Foto 9: Detrás de esta pared existe un espacio de 1.5X 2 m. por lo que se quiere abrir un boquete para ampliar el salón de clases de sexto primaria.

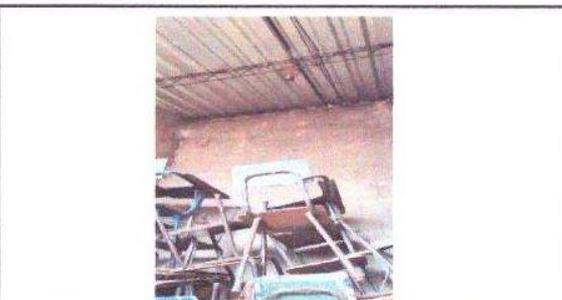
Foto 10: En esta foto se observa el otro lado del espacio que donde se desea abrir el boquete para ampliar el espacio del salón de sexto grado.

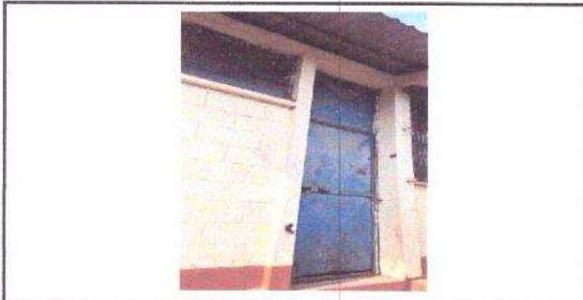
Foto 11: Esta puerta esta inservible por lo que se desea cerrar este espacio y levantar pared ya que del otro lado se pretende ampliar un salón de clases.

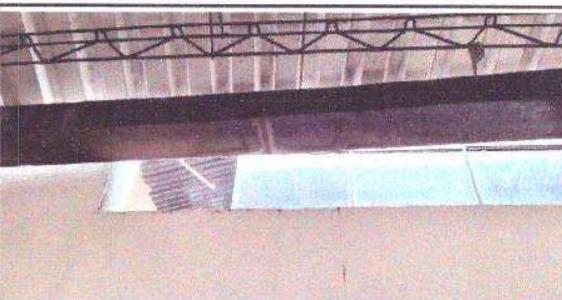
Foto 12: En esta foto se observa el canal viejo que existe y salpica todo el agua a la ventana del otro salón y filtra por las paredes.

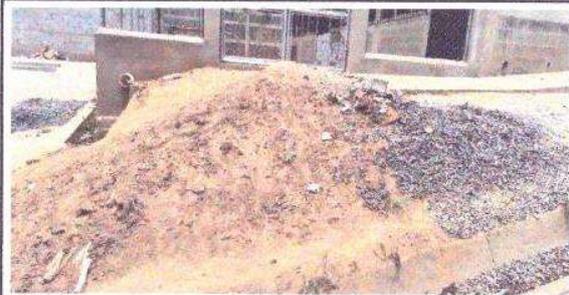
Foto 14: En esta entrada se pretende realizar gradas para mejorar ese espacio.

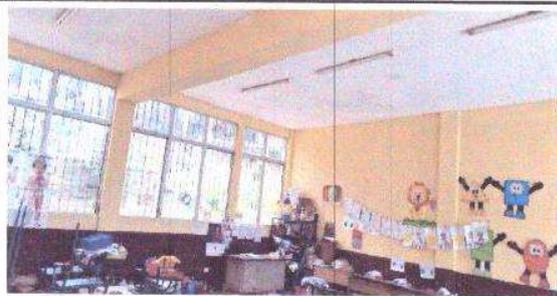
Foto 15: En esta foto se observa que en el salón de clases es compartido por dos grados diferentes, pero por cuestiones de espacio tienen que compartir el salón.

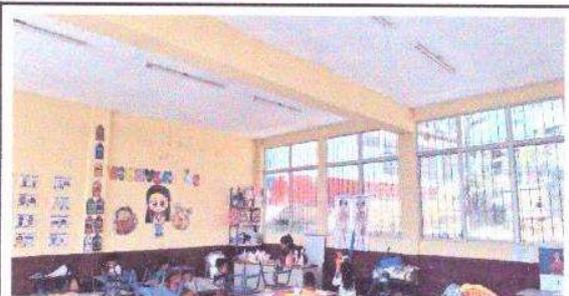
Foto 16: Por cuestiones de costos se pretende realizar una división de tabla yeso.
