SITUACIÓN DEFICIENCIAS DETERMINADAS

DEPARTAMENTO:	Sacatepéquez	MUNICIPIO:	Santiago Sacatepéquez
NOMBRE DEL ESTABLECIMIENTO:	EORM JM	DIRECCIÓN DEL ESTABLECIMIENTO:	Aldea Pachal
CÓDIGO DEL ESTABLECIMIENTO:	03-06-0127-43	FECHA:	09/09/2024

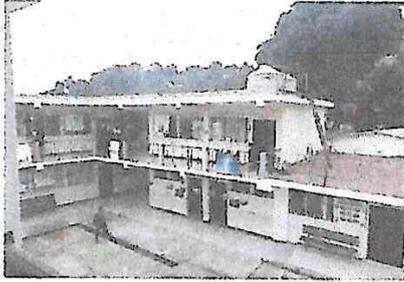
Foto 1: Es necesario techar el patio por las quemaduras solares que sufren los escolares, además por la lluvia se interrumpen o cancelan actividades programadas.

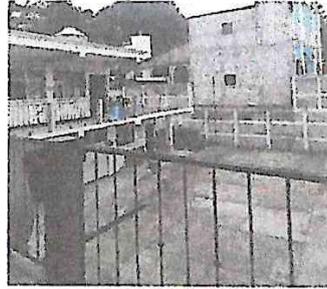
Foto 2: Fotografía de un segundo ángulo del área a techar.

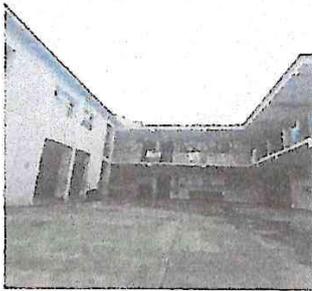
Foto 3: Fotografía de un tercer ángulo del área a techar.

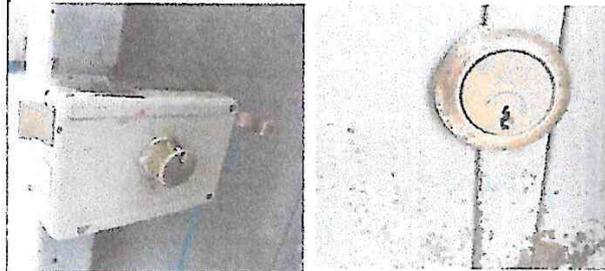
Foto 6: La chapa del aula de tercer grado necesita cambio por el mal estado en el que se encuentra.
