SITUACIÓN DEFICIENCIAS DETERMINADAS

DEPARTAMENTO:	SACATEPÉQUEZ	MUNICIPIO:	SANTA LUCÍA MILPAS ALTAS
NOMBRE DEL ESTABLECIMIENTO:	ESCUELA OFICIAL URBANA MIXTA	DIRECCIÓN DEL ESTABLECIMIENTO:	SANTA LUCÍA MILPAS ALTAS
CÓDIGO DEL ESTABLECIMIENTO:	03-09-0158-43	FECHA:

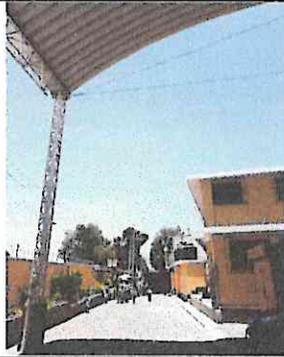
Foto 1: Vista general del área a remozar con cubierta metálica

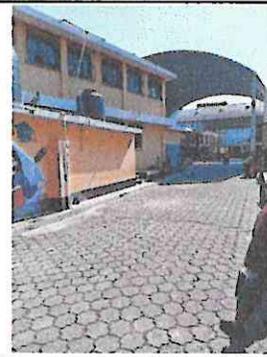
Foto 2: La estructura metálica estará cubierta con lámina metálica tipo teja

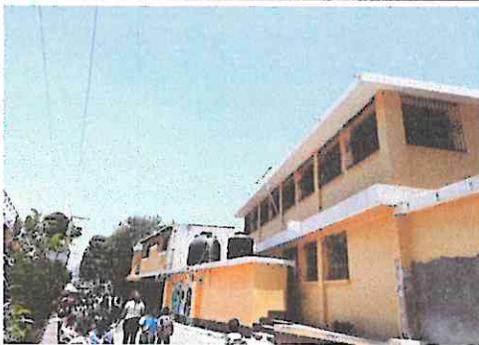
Foto 3: Es necesaria la instalación de cubierta para evitar enfermedades en la población estudiantil por la falta de techo ya que se mojan en tiempo de lluvia

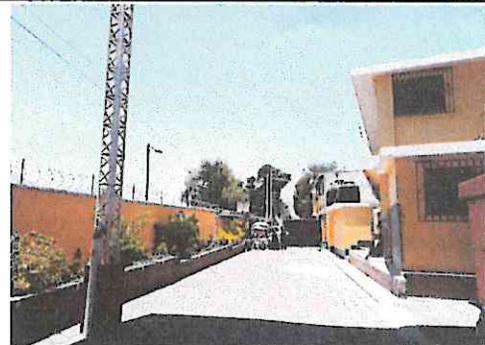
Foto 4: Vista frontal área a remozar

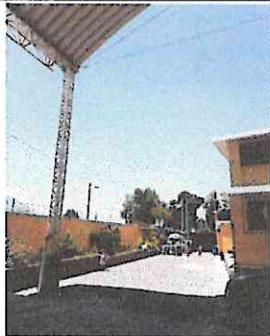
Foto 5: El remozamiento es necesario antes de época de invierno.
