SITUACIÓN DEFICIENCIAS DETERMINADAS

DEPARTAMENTO:	Sacatepéquez	MUNICIPIO:	Santata María de Jesús
NOMBRE DEL ESTABLECIMIENTO:	EODP Anexa a Escuela Oficial Urbana Mixta Nuevo Milen	DIRECCIÓN DEL ESTABLECIMIENTO:	Sector Chacaya 6a.calle 0-76 zona 2
CÓDIGO DEL ESTABLECIMIENTO:	03-11-0004-42	FECHA:	09 de septiembre de 2,024

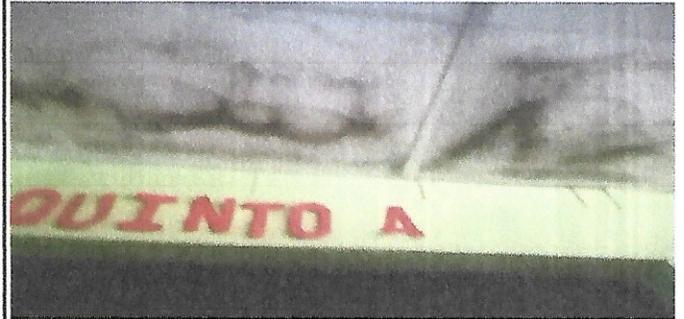
Foto 2: cielo falso dañado por demasiada filtración de agua en unos de los salones afectados.

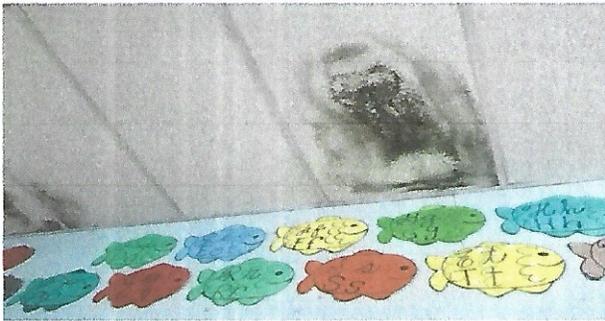
Foto 3: Estado del cielo falso en otro salón del clases del segundo nivel.

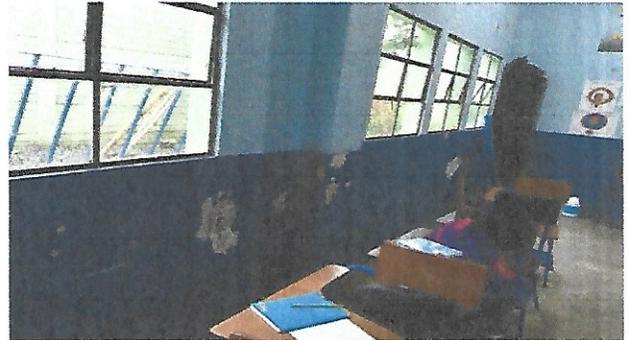
Foto 4: Estado actual de la pintura que esta afectado por la humedad del primer módulo por humedad.

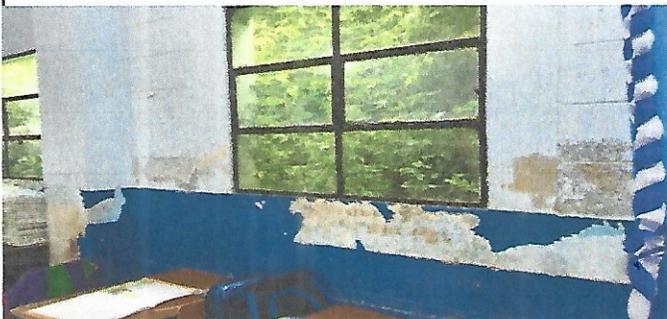
Foto 5: Interior de otro salón con pintura dañada por demasiada humedad.

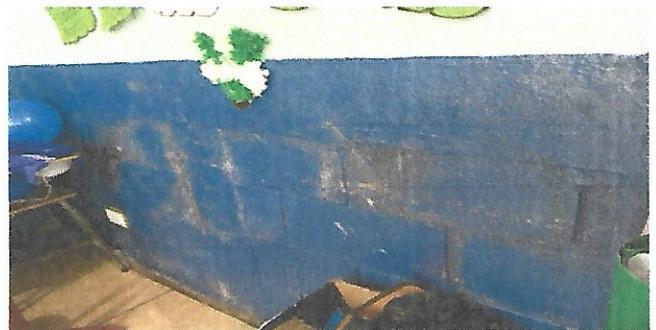
Foto 6: pintura dañada por humedad en salón de clases.
