SITUACIÓN DEFICIENCIAS DETERMINADAS

DEPARTAMENTO:	SACATEPÉQUEZ	MUNICIPIO:	SAN MIGUEL DUEÑAS
NOMBRE DEL ESTABLECIMIENTO:	EOUM No. 2	DIRECCIÓN DEL ESTABLECIMIENTO:	2AV. FINAL Y 1A. CALLE COMPLEJO DEPORTIVO ZONA
CÓDIGO DEL ESTABLECIMIENTO:	03-13-0984-43	FECHA:	20/02/2024

# REGISTRO FOTOGRÁFICO PROGRAMA DE MANTENIMIENTO DE EDIFICIOS ESCOLARES PÚBLICOS

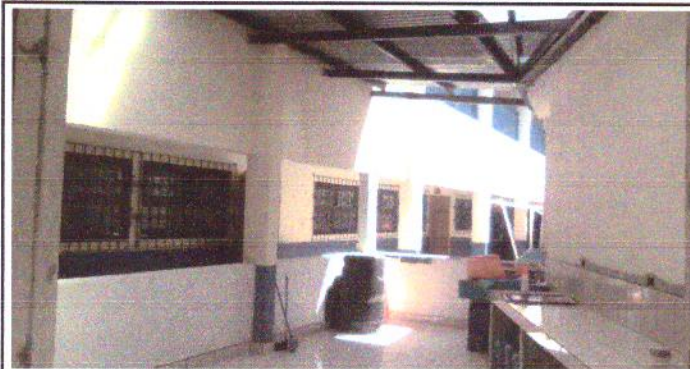
Foto 1: Imagen desde el interior del area de cocina en primer nivel, se pueden apreciar 03 areas donde se instalará ventanería y se realizará prolongación de la cubierta de metal

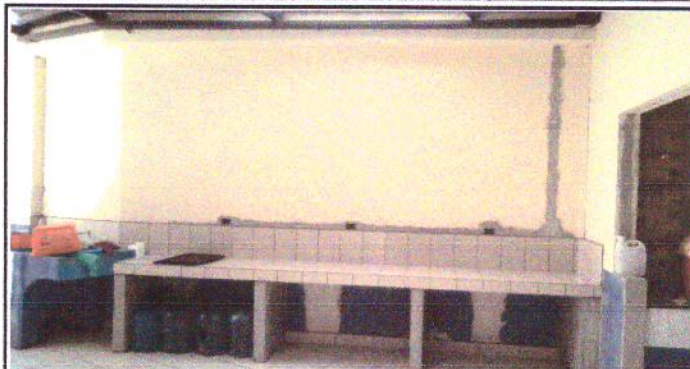
Foto 2: Foto del top de cocina al cual solo se trabajo la tubería y accesorios para instalaciones electricas y no fueron habilitadas. Estos trabajos serán realizados por medio del mantenimiento

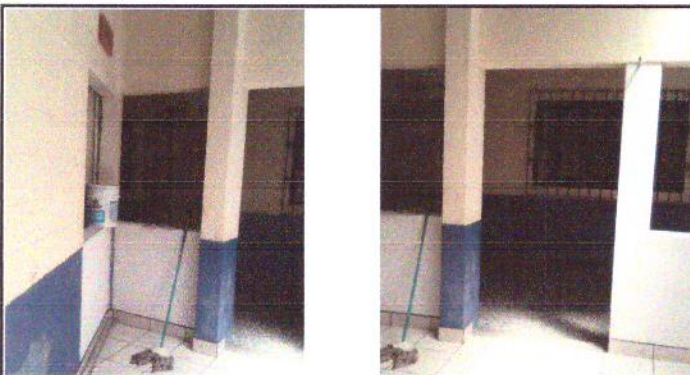
Foto 3: Puerta y ventana en el ingreso a cocina.

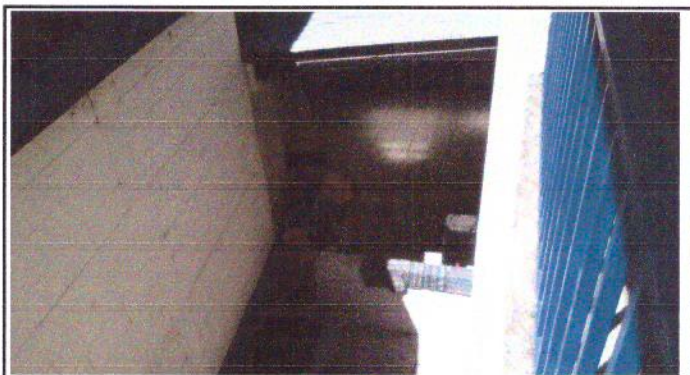
Foto 4: Vista desde segundo nivel de area a instalar estructura de cerramiento y ventana para ambiente de cocina.

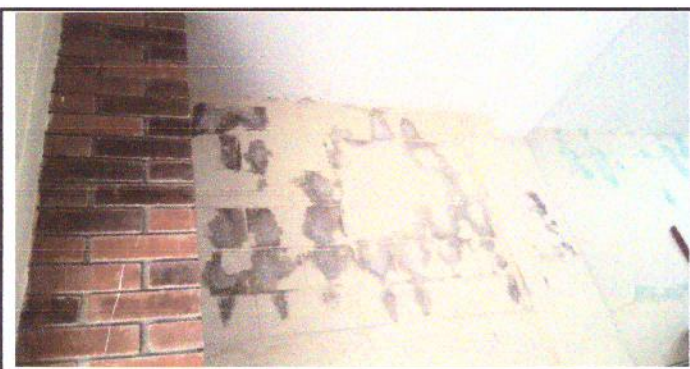
Foto 5: Humedades en muro de cocina, area con cubierta de losa de concreto

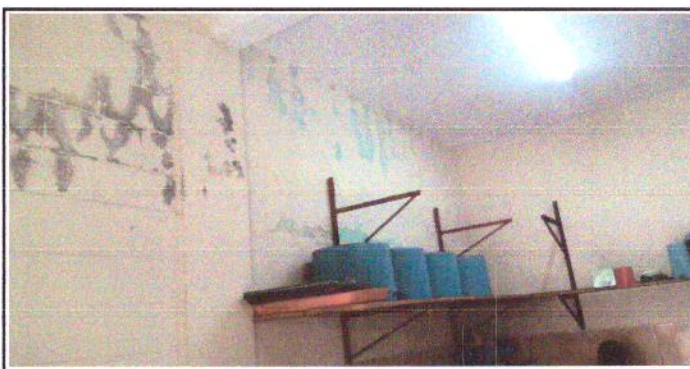
Foto 6: Todo el largo del muro de cocina se encuentra humedo del lado de la colindancia con preprimaria

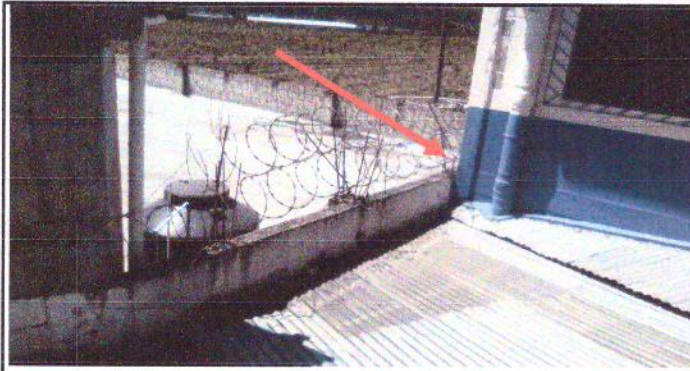
Foto 7: Instalación de cubierta de capote para evitar filtraciones entre ambos muros de los dos edificios escolares

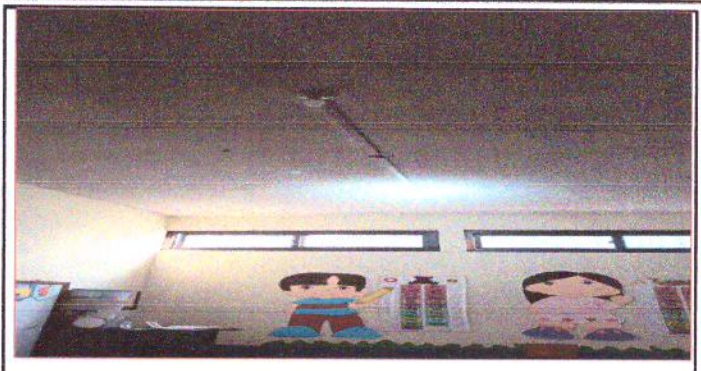
Foto 8: Se dará mantenimiento y cambio de focos en Primer Nivel y Segundo Nivel

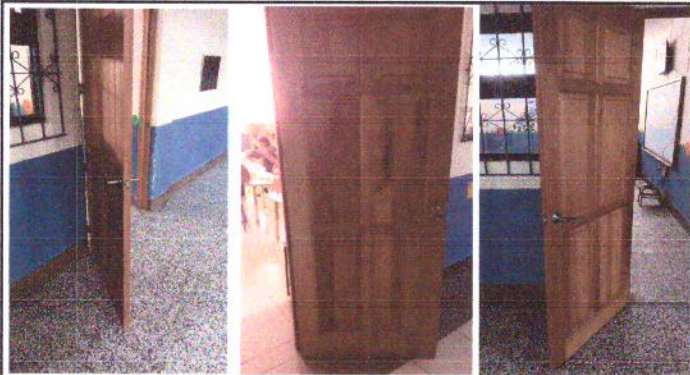
Foto 9: Puertas que abaten hacia fuera, no cumplen el estándar de la NORMA NRD-2 y provocan topes de circulación en pasillos. Se modificará la forma del abatimiento.

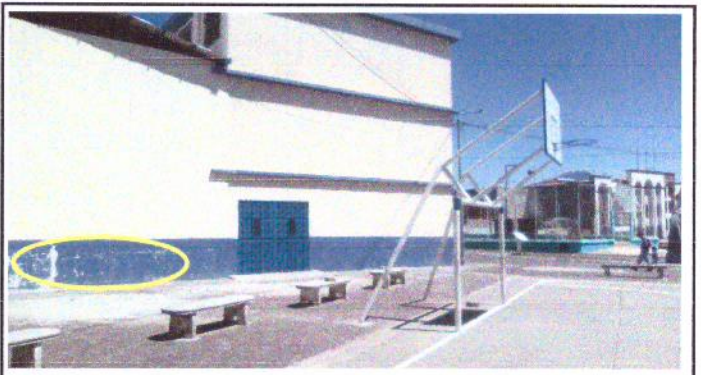
Foto 10: Trabajos de mantenimiento del zocalo en muros exteriores, el cual se desprende.

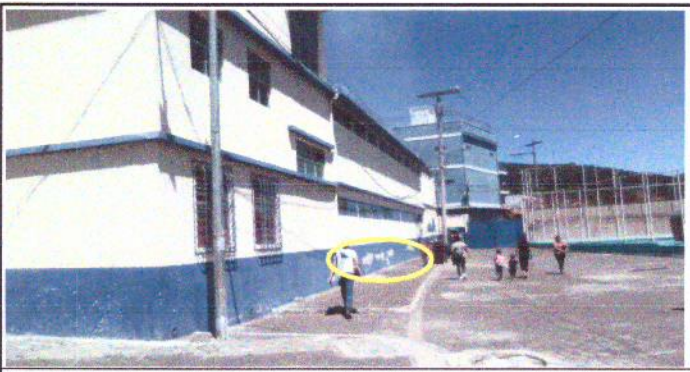
Foto 11: Trabajos de mantenimiento de zocalo en muros exteriores, en donde existen desprendimiento de este.
