SITUACIÓN DEFICIENCIAS DETERMINADAS

| NOMBRE DEL ESTABLECIMIENTO: | E.O.R.M | DIRECCIÓN DEL ESTABLECIMIENTO | Cantón Chisguachin, Aldea San Sebastian |
| CÓDIGO DEL ESTABLECIMIENTO. | 12-01-0065-43 | FECHA: | 17/05/2024 |

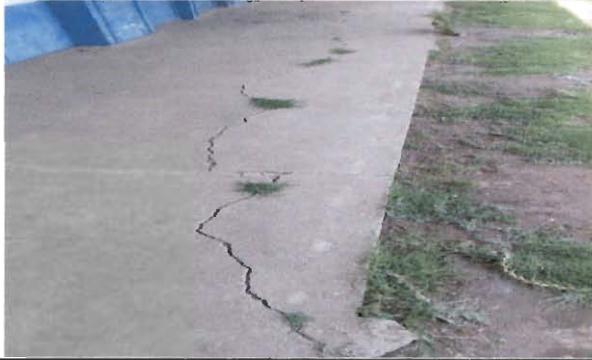
Foto1: Reparacion de piso de torta de Concreto

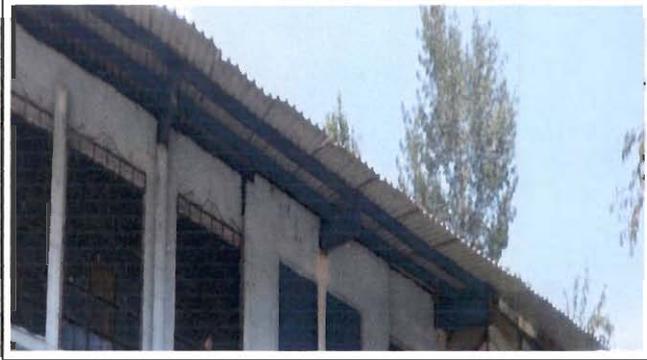
Foto 2: Sustitucion de canal de PVC, reparacion de bajada de agua pluvial tubo PVC 3"y sustitucion de Pescantes de metal para canal.

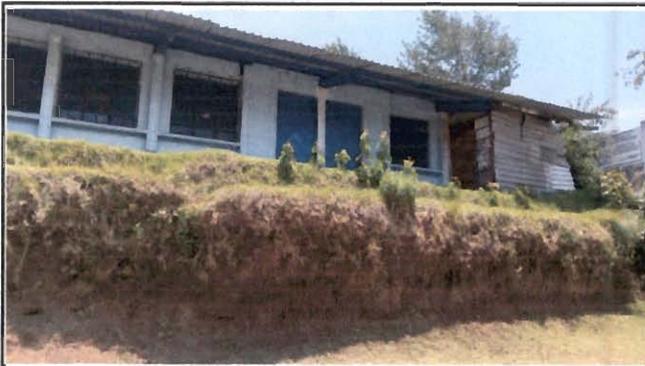
Foto3. Muros Perimetrales

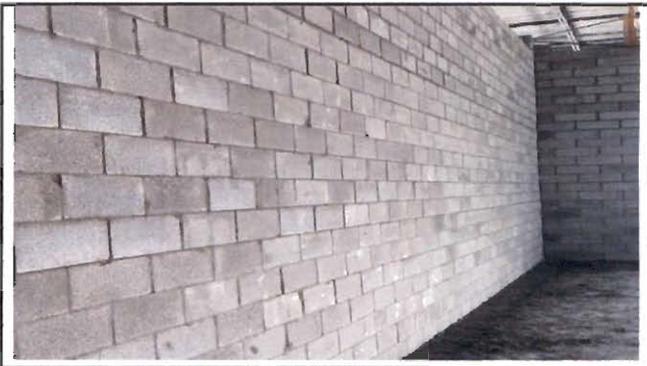
Foto 4: Reparación de muros de contencion.

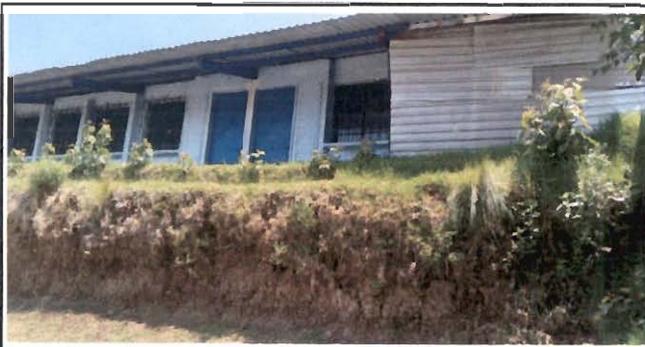
Foto 5: Muros Perimetrales

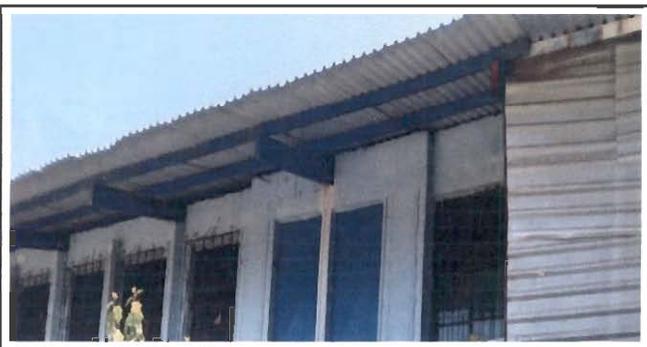
Foto 6: Sustitucion de canal de PVC, reparacion de bajada de agua pluvial tubo PVC 3"y sustitucion de Pescantes de metal para canal.
