# REGISTRO FOTOGRÁFICO PROGRAMA DE MANTENIMIENTO DE EDIFICIOS ESCOLARES PÚBLICOS

PRA-FOR-123  
Versión 1

| DEPARTAMENTO: | San Marcos | MUNICIPIO: | San Antonio Sacatepéquez |
| NOMBRE DEL ESTABLECIMIENTO: | Escuela Oficial Rural Mixta | DIRECCIÓN DEL ESTABLECIMIENTO: | Aldea Santo Domingo |

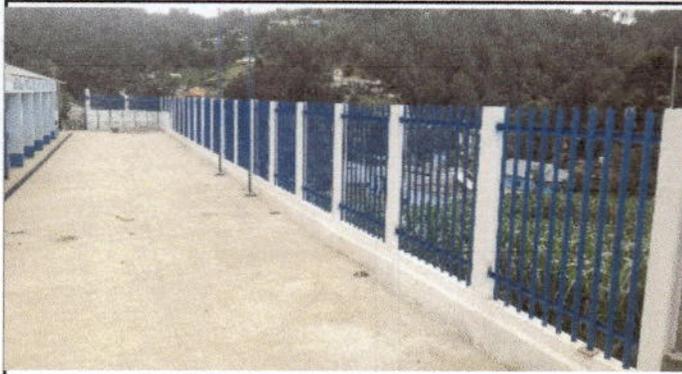
Foto1: Vista desde la parte de arriba de la construcción de barrotes de metal color azul cielo.

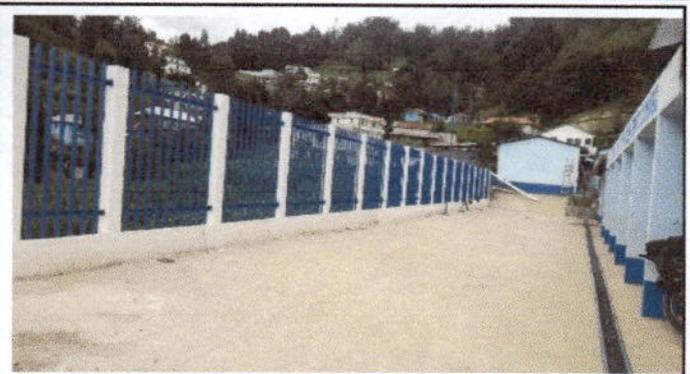
Foto 2: Instalación de barrotes desde el ingreso del centro educativo.

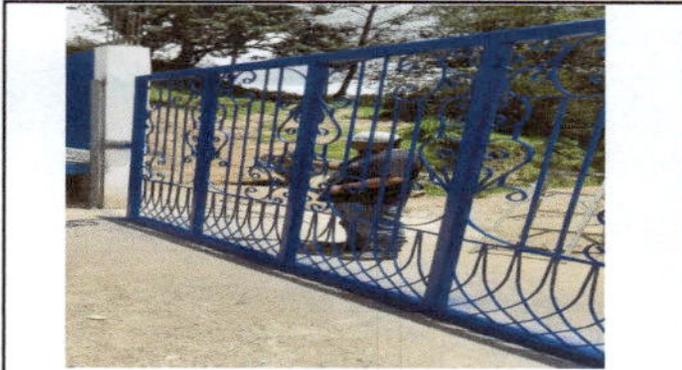
Foto 3: Verificando la instalacion de porton de metal de ingreso al Centro Educativo.

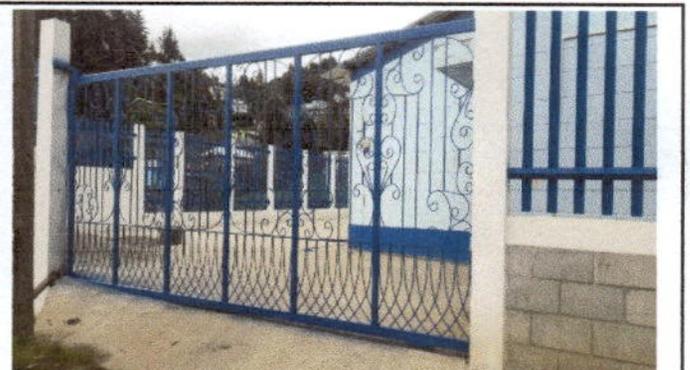
Foto 4: Vista del porton de metal al ingreso del centro educativo color azul cielo.

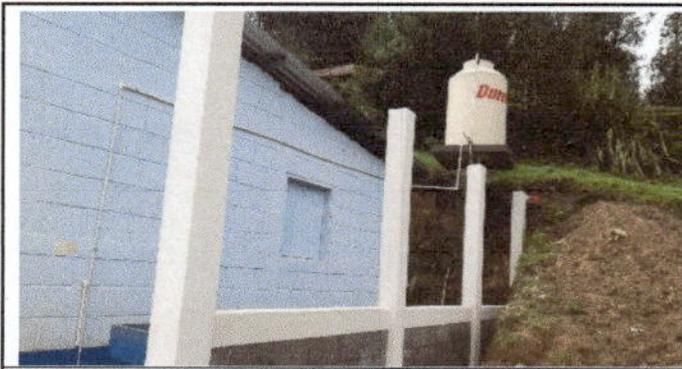
Foto 5: instalación de columnas al ingreso del centro educativo.

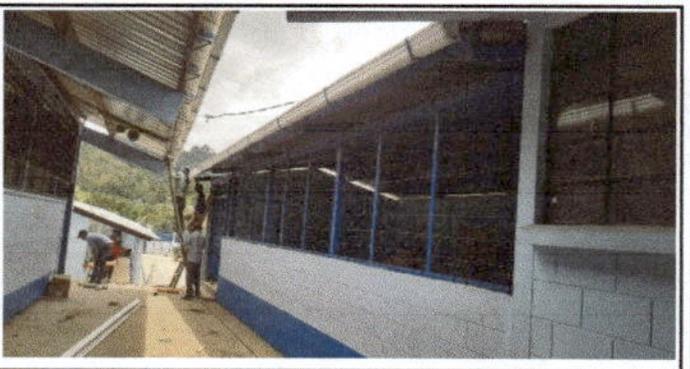
Foto 6. inslatación finalizada de canales enfrente del comedor y las aulas.

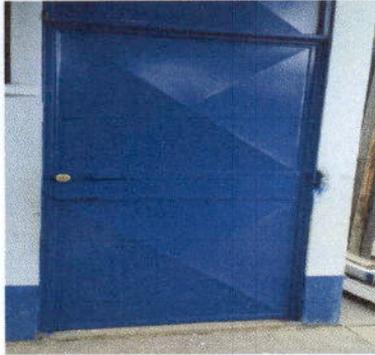
Foto 1: Instalación de puerta.

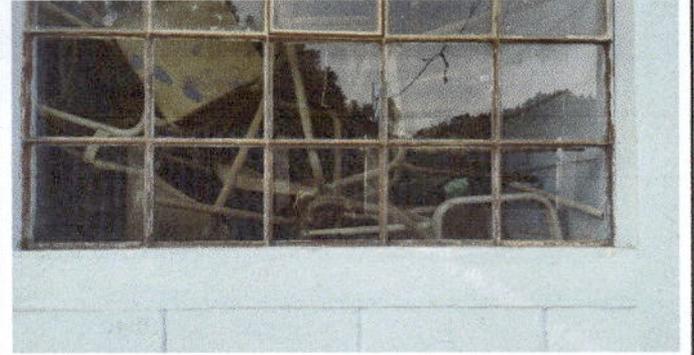
Foto 2: Instalación de vidrios en las diferentes aulas de la escuela.

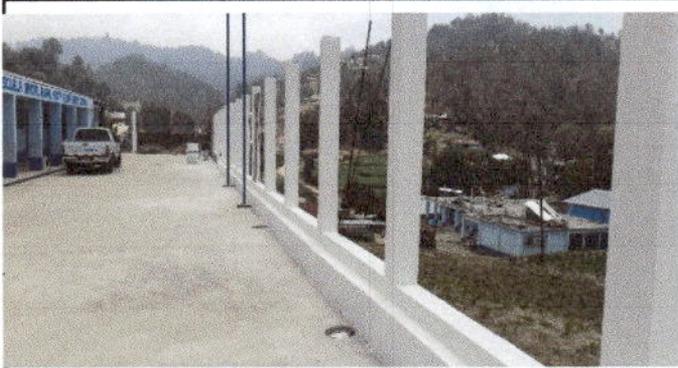
Foto 3: Construcción de solera de humedad y columnas para el soporte de los barrotes en la escuela.

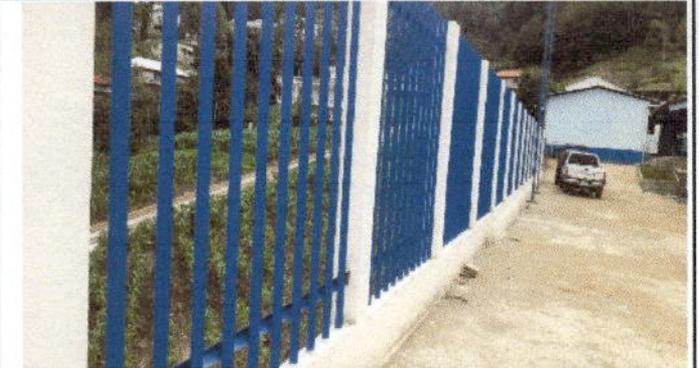
Foto 4: Instalación de barrotes de metal enfrente de la escuela color azul cielo.

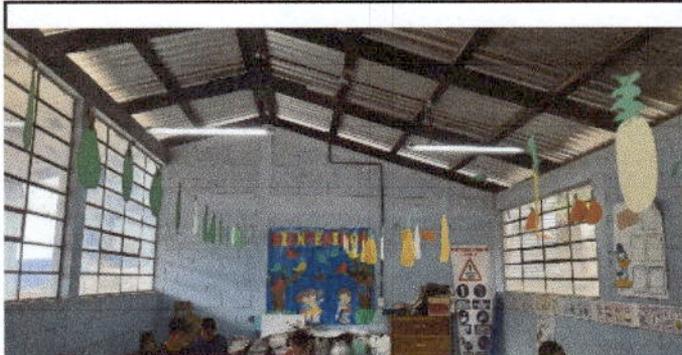
Foto 5: Vista desde la entrada al aula con la instalación de energía eléctrica.

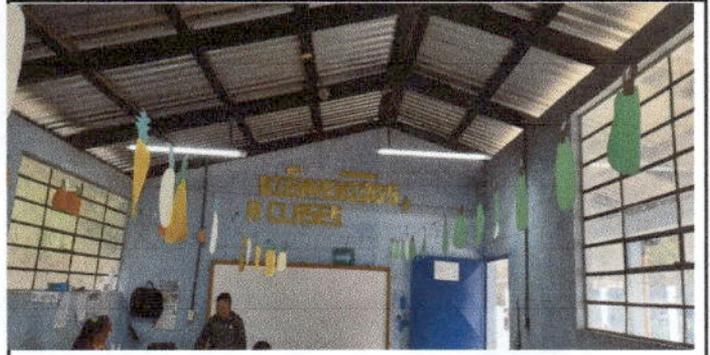
Foto 6. Vista desde adentro del aula con la instalación de energía eléctrica.

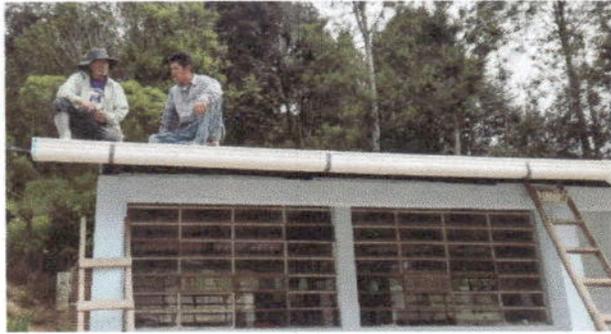
Foto1: Instalación finalizada de canales de agua enfrente de las aulas de segundo y preprimaria.

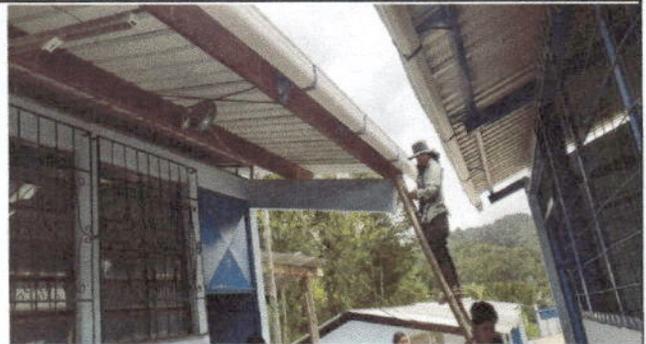
Foto 2: Instalación finalizada de canales de agua enfrente de las aulas de sexto y primero A de la escuela.

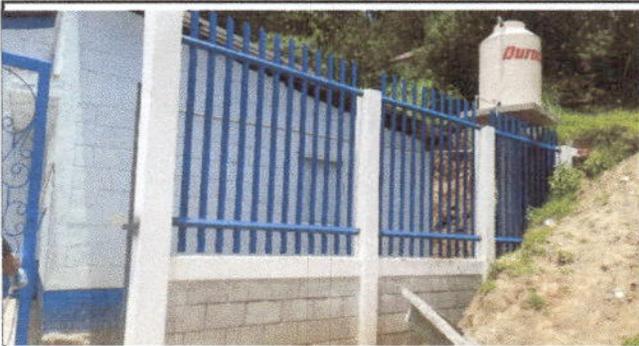
Foto 3: Instalacion finalizada de barrotes a un lado de la cocina.

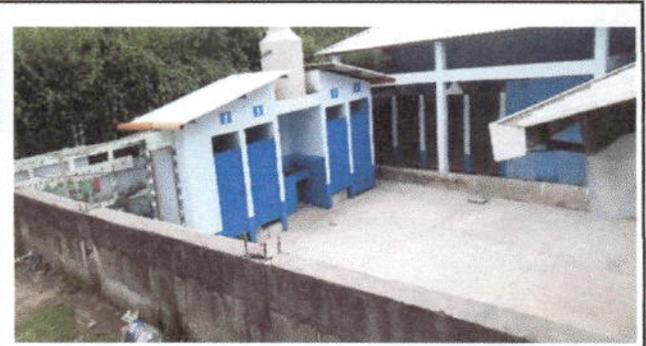
Foto 4: Instalación de deposito de agua finalizado enfrente de las aulas de quinto y tercero primaria de la escuela.

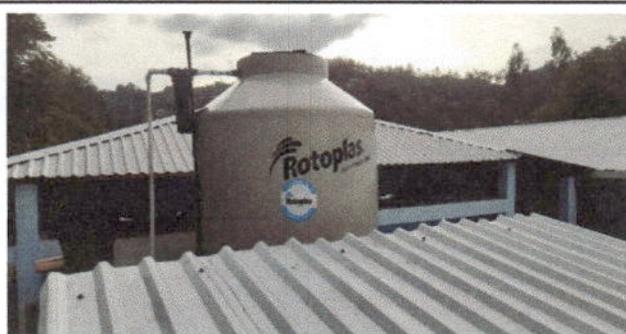
Foto 5: instalación final del depósito de agua vista de la parte de arriba de las aulas.

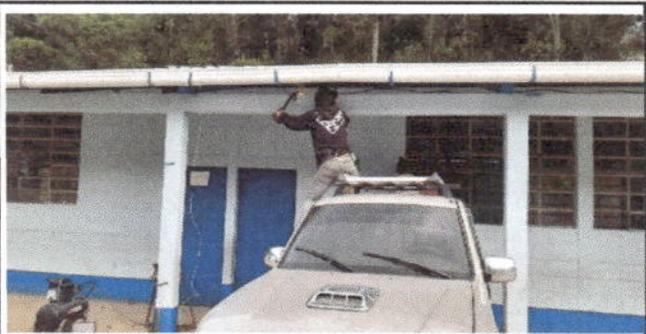
Foto 6. Vista final de la colocación de canal de agua enfrente de las aulas de segundo primaria y párvulos sección A.

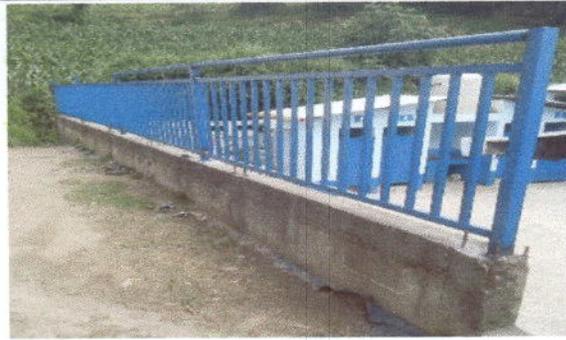
Foto1: Baranda instalada en el lado oriente del centro educativo.

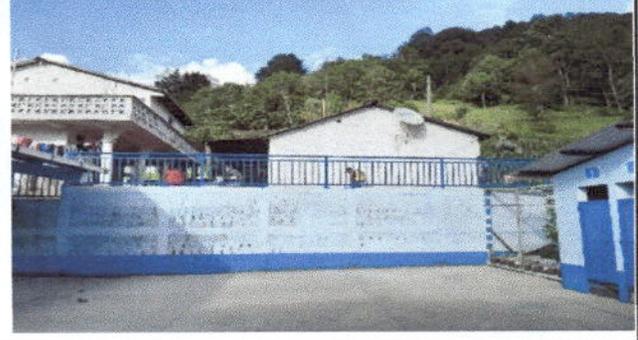
Foto 2: Instalación de baranda por el peligro que están expuesto los niños y niñas del Centro Educativo

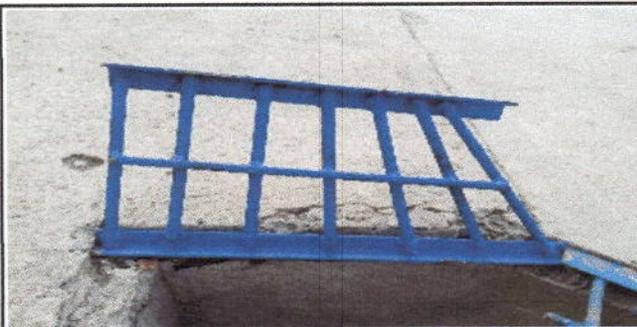
Foto 3: Instalación de rejilla en la salida del agua del patio del Centro Educativo.

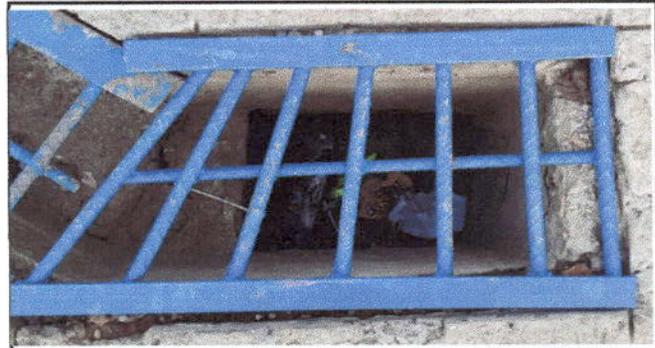
Foto 4: Instalación de rejilla para evitar accidentes de los estudiantes.
