SITUACIÓN DEFICIENCIAS DETERMINADAS PREVIO DURANTE POSTERIOR

DEPARTAMENTO:	San Marcos	MUNICIPIO:	Comitancillo
NOMBRE DEL ESTABLECIMIENTO:	Escuela Oficial Rural Mixta	DIRECCIÓN DEL ESTABLECIMIENTO:	Caserío Vista Hermosa, Aldea Tuichilupe, Comitancillo, S.M.
CÓDIGO DEL ESTABLECIMIENTO:	12-04-0032-43	FECHA:	08/05/2024

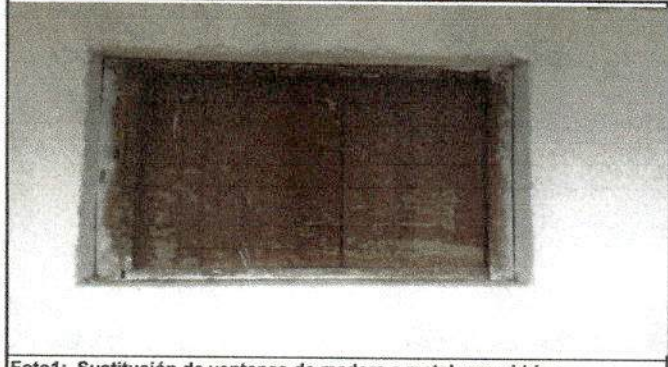
Foto1: Sustitución de ventanas de madera a metal mas vidrios

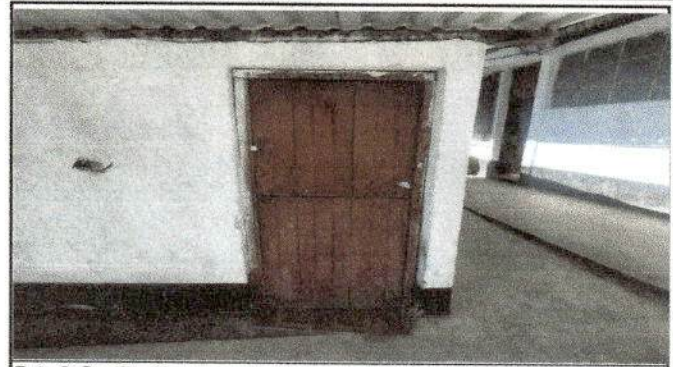
Foto 2: Sustitución de puerta de madera a metal

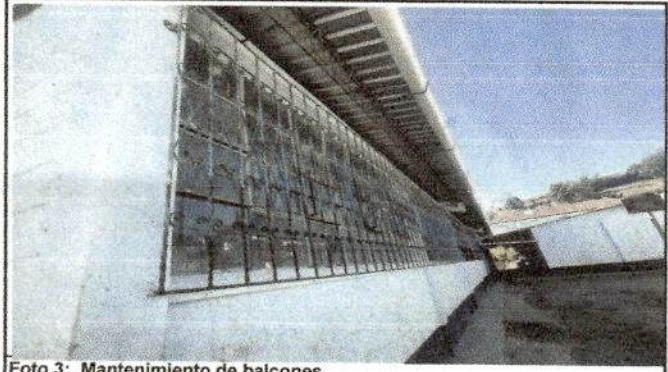
Foto 3: Mantenimiento de balcones

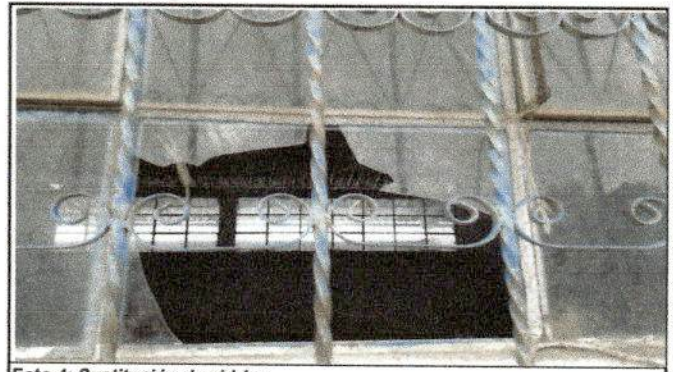
Foto 4: Sustitución de vidrios

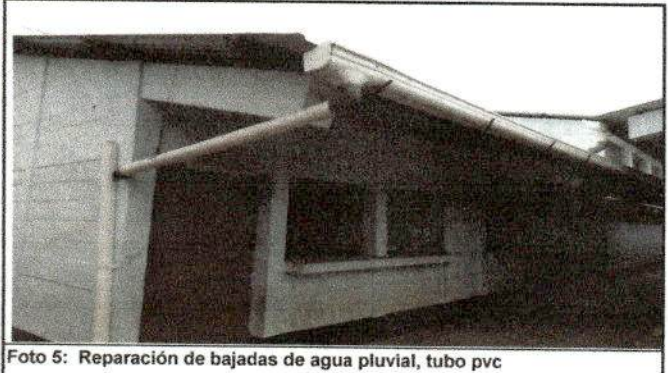
Foto 5: Reparación de bajadas de agua pluvial, tubo pvc

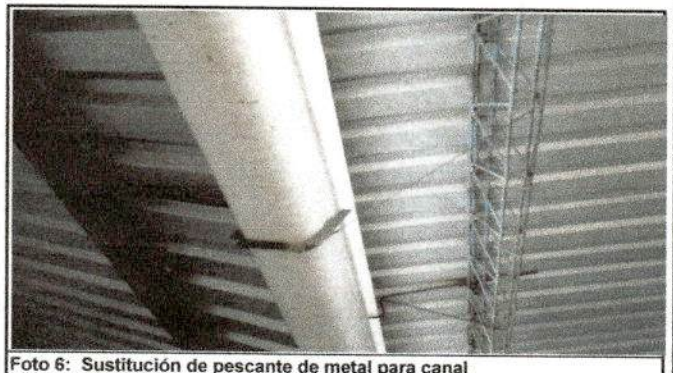
Foto 6: Sustitución de pescante de metal para canal

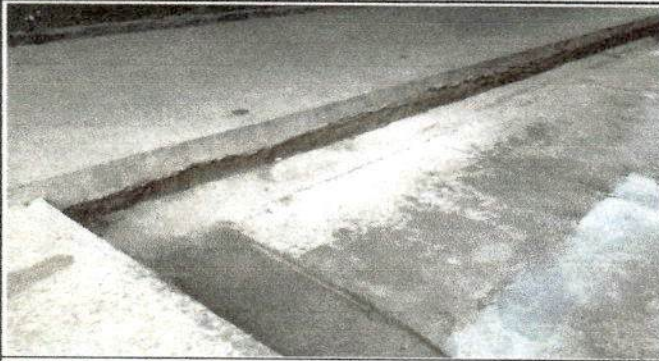
Foto 7: Reparación de banquetas de concreto

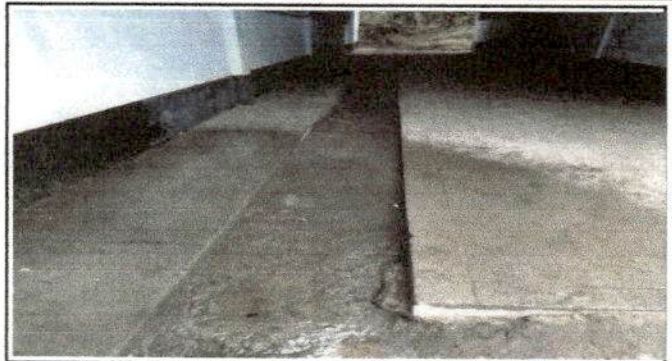
Foto 8: Reparación de cuneta de concreto

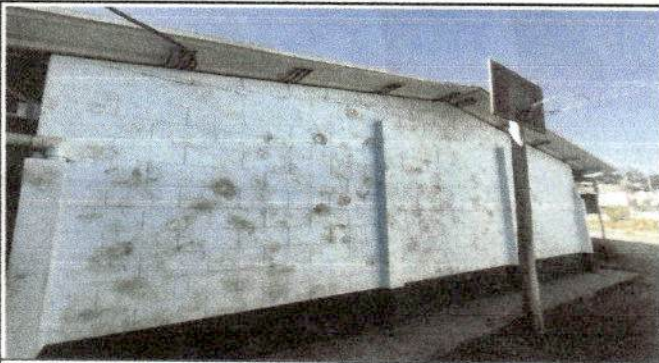
Foto 9: Metros de pintura en muros exteriores e interiores

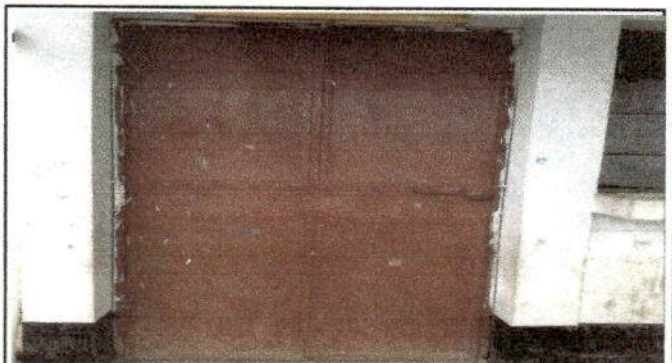
Foto 10: Aplicación de pintura a puerta de metal

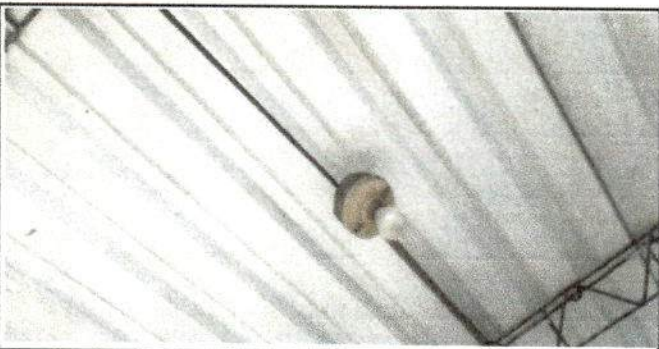
Foto 11: Sustitución de focos ahorradores

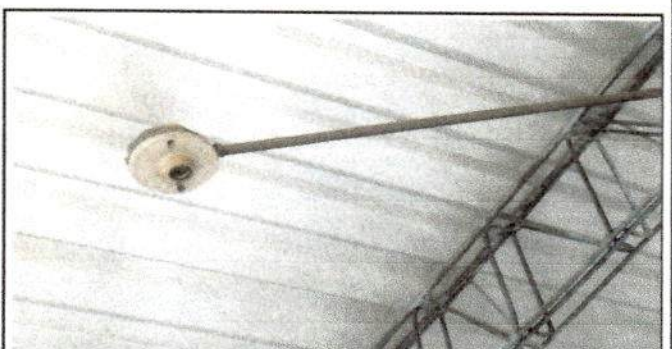
Foto 12: Sustitución de plafoneras

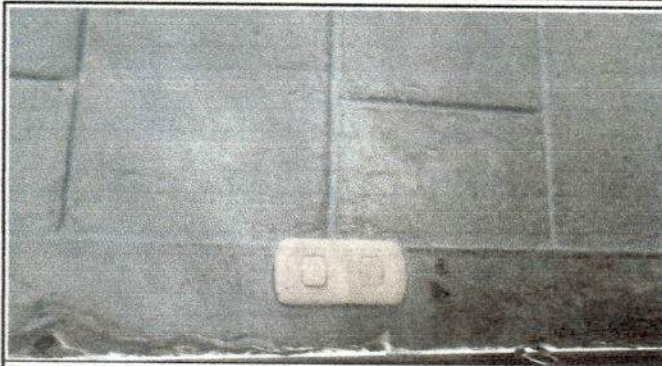
Foto 13: Sustitución de interruptores dobles

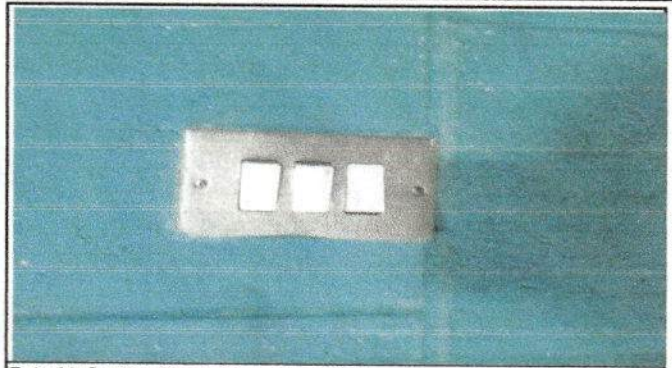
Foto 14: Sustitución de interruptores triples

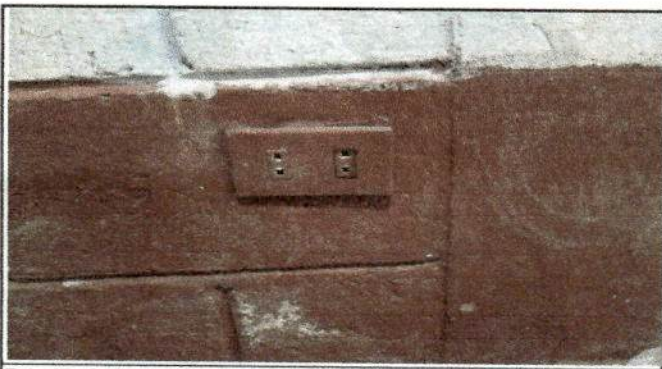
Foto 15: Sustitución de tomacorrientes dobles

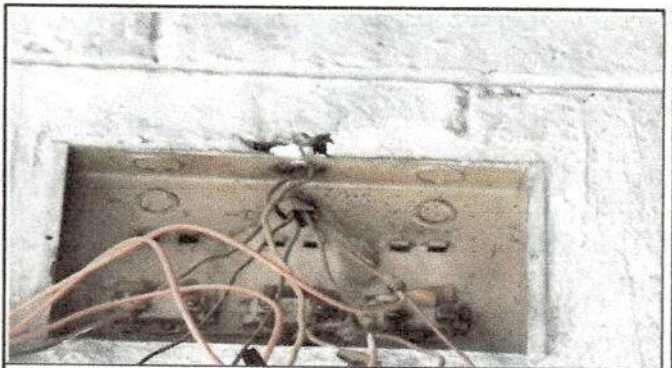
Foto 16: Sustitución de flipones

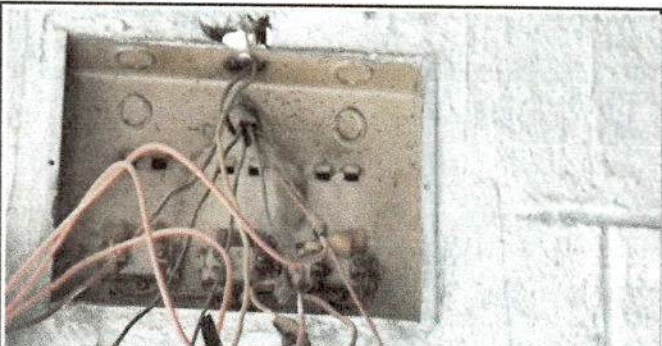
Foto 17: Sustitución de tablero de flipones

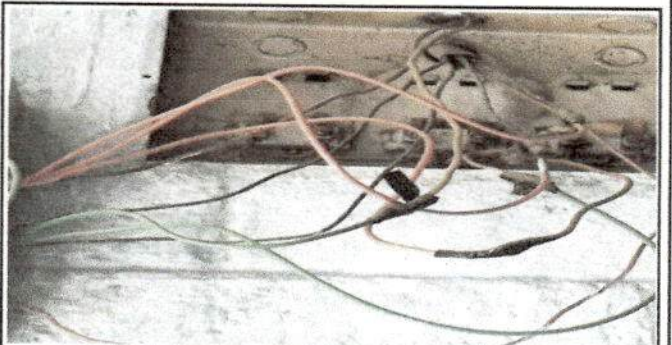
Foto 18: Reparación de cableado eléctrico

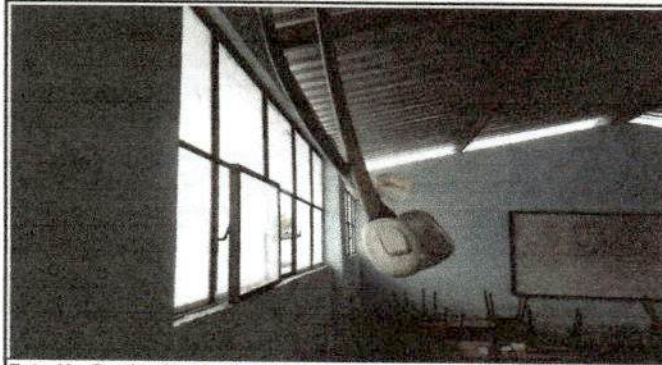
Foto 19: Sustitución de ducto electrico

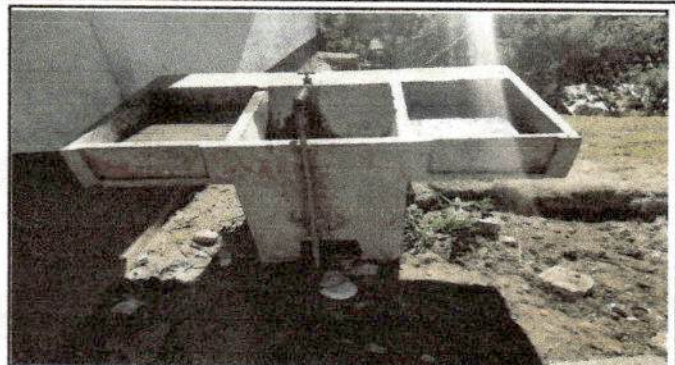
Foto 20: Sustitución de pileta de cemento de dos lavaderos
