SITUACIÓN DEFICIENCIAS DETERMINADAS PREVIO DURANTE POSTERIOR

DEPARTAMENTO:	San Marcos	MUNICIPIO:	Comitancillo
NOMBRE DEL ESTABLECIMIENTO:	Escuela Oficial Rual Mixta	DIRECCIÓN DEL ESTABLECIMIENTO:	Caserío Vista Hermosa, Aldea Tuichilupe, Comitancillo, S.M.
CÓDIGO DEL ESTABLECIMIENTO:	12-04-0032-43	FECHA:	20/05/2024

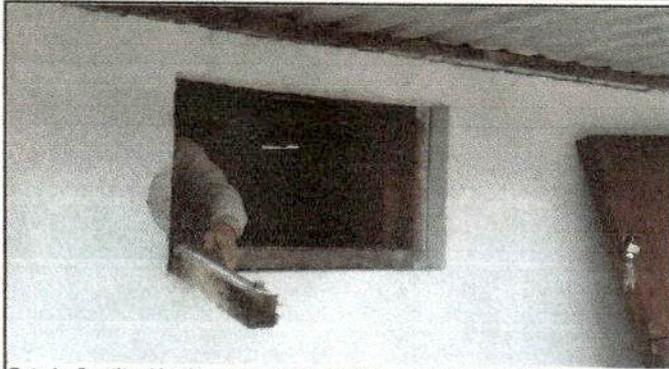
Foto1: Sustitución de ventanas de madera a metal mas vidrios

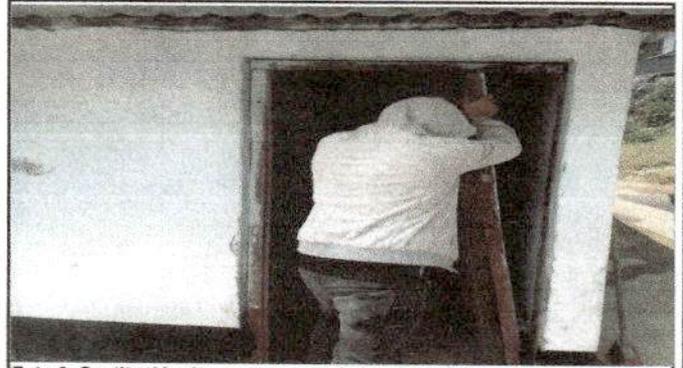
Foto 2: Sustitución de puerta de madera a metal

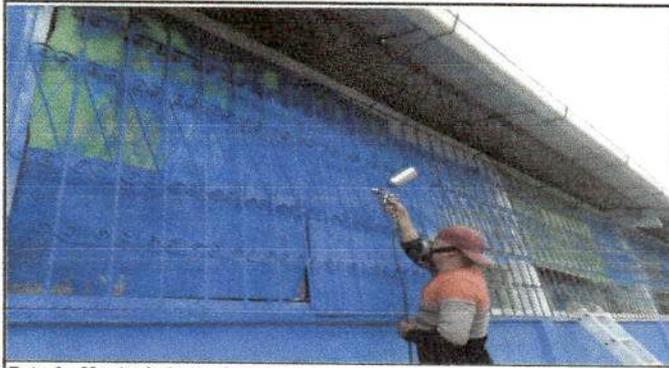
Foto 3: Mantenimiento de balcones

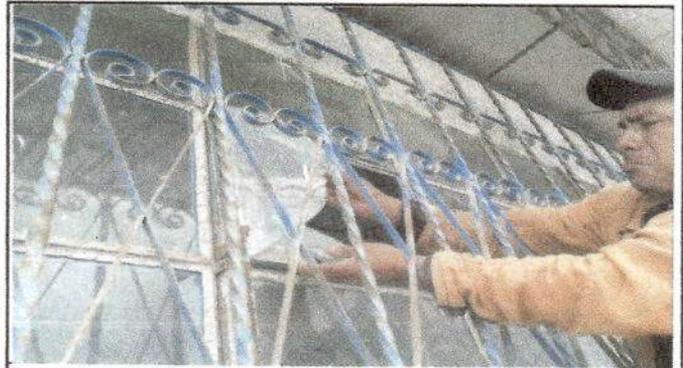
Foto 4: Sustitución de vidrios

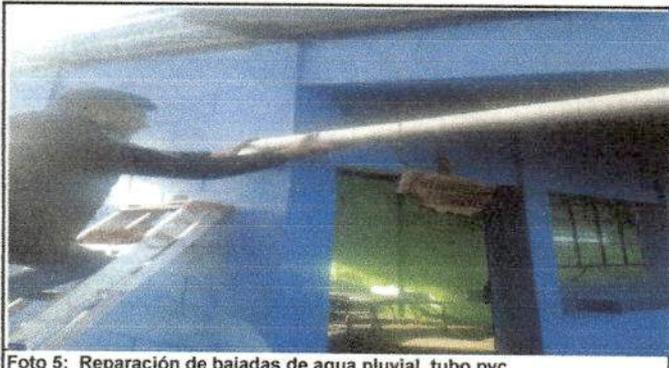
Foto 5: Reparación de bajadas de agua pluvial, tubo pvc

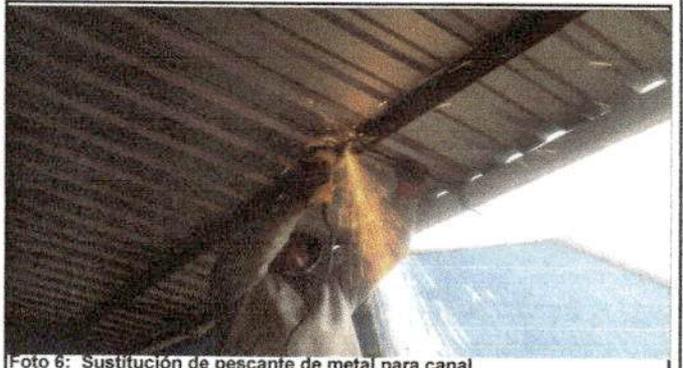
Foto 6: Sustitución de pescante de metal para canal

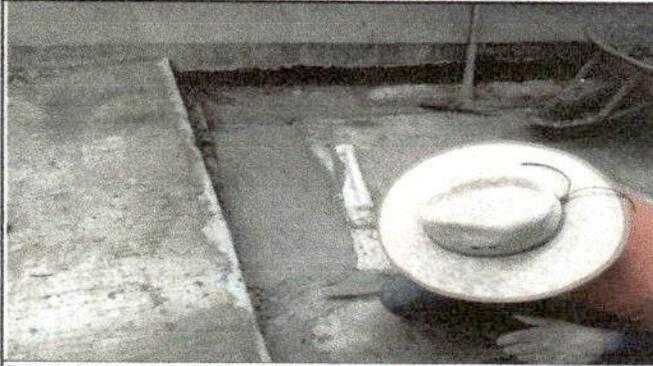
Foto 7: Reparación de banquetas de concreto

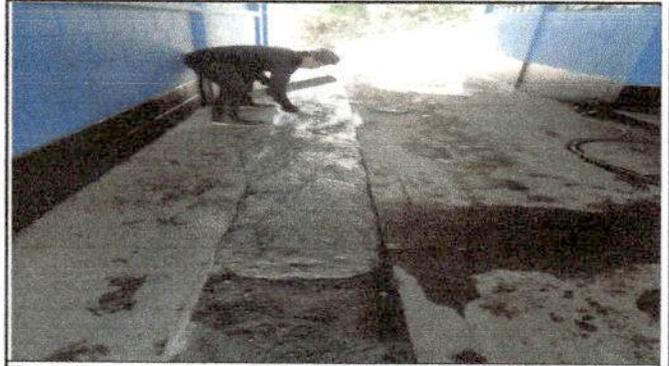
Foto 8: Reparación de cuneta de concreto

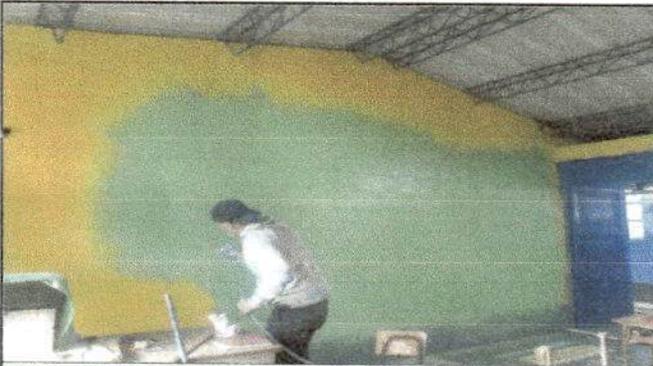
Foto 9: Metros de pintura en muros exteriores e interiores

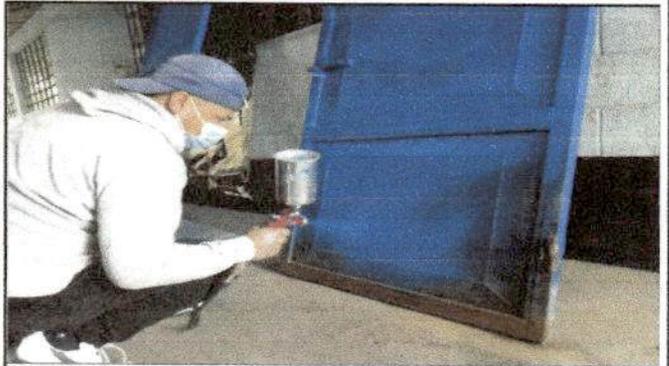
Foto 10: Aplicación de pintura a puerta de metal

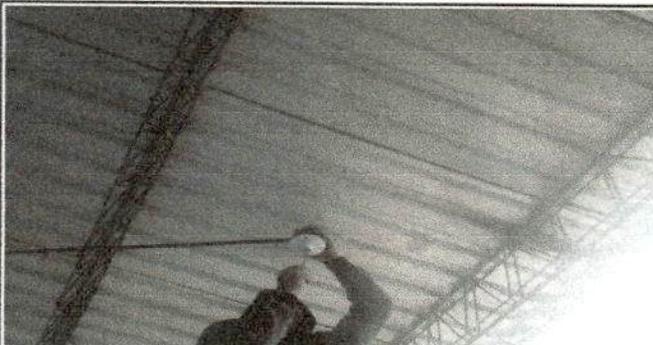
Foto 11: Sustitución de focos ahorradores

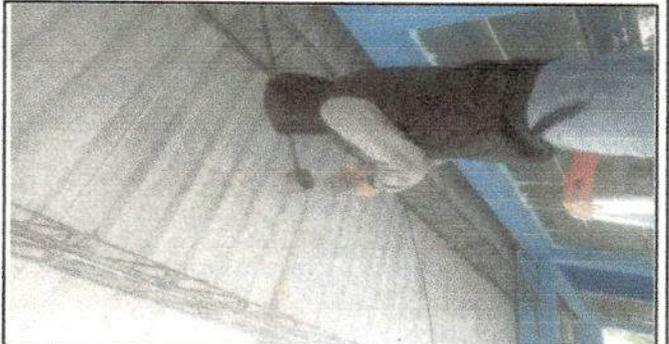
Foto 12: Sustitución de plafoneras

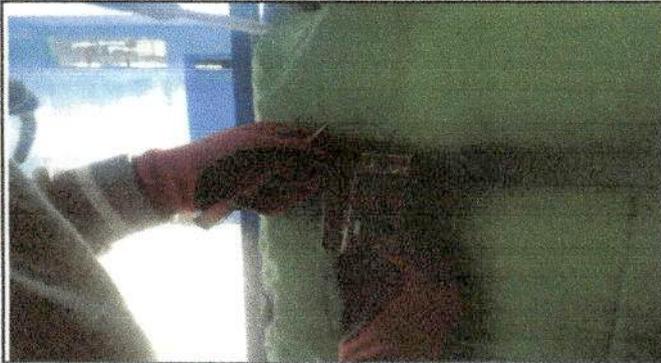
Foto 13: Sustitución de interruptores dobles

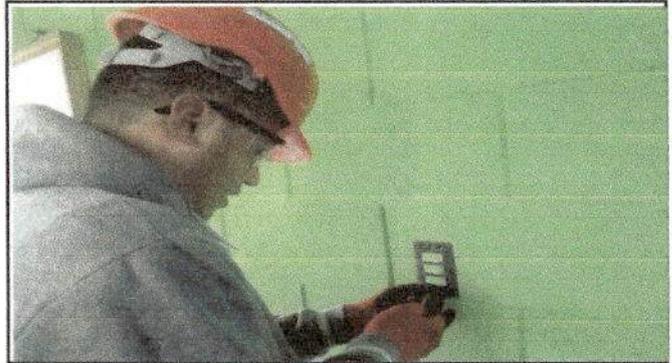
Foto 14: Sustitución de interruptores triples

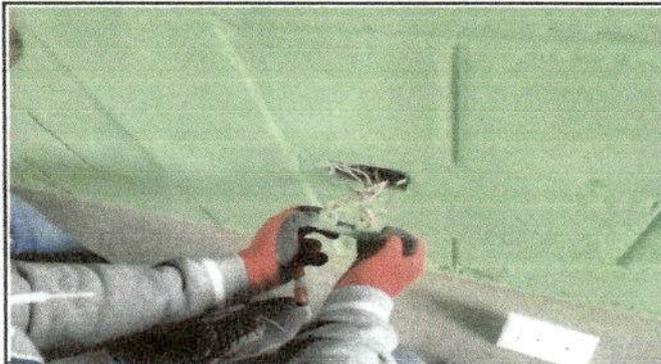
Foto 15: Sustitución de tomacorrientes dobles

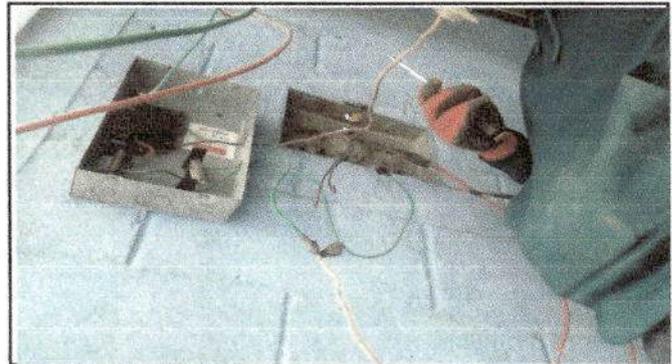
Foto 16: Sustitución de flipones

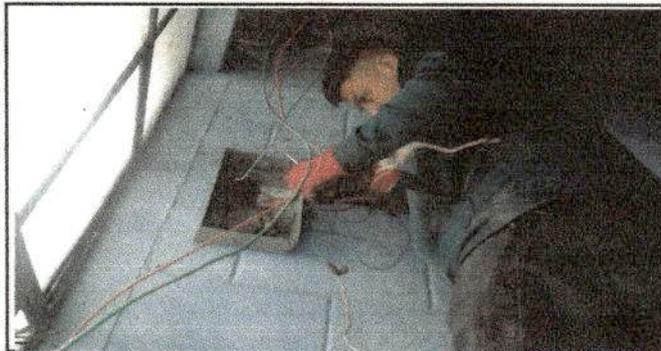
Foto 17: Sustitución de tablero de flipones

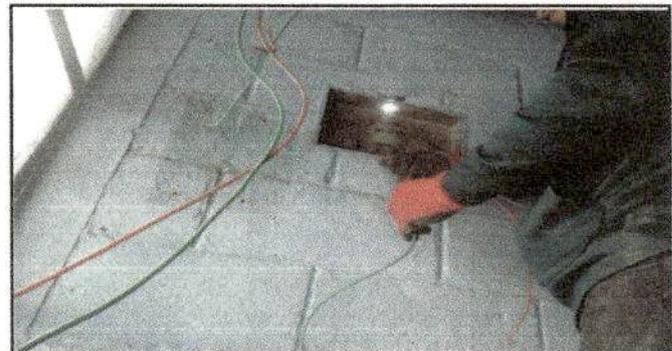
Foto 18: Reparación de cableado eléctrico

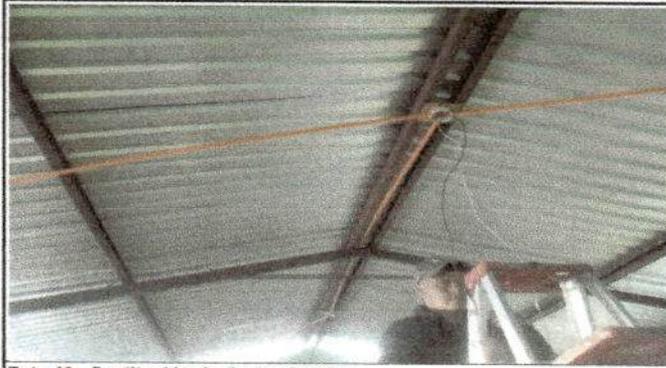
Foto 19: Sustitución de ducto electrico

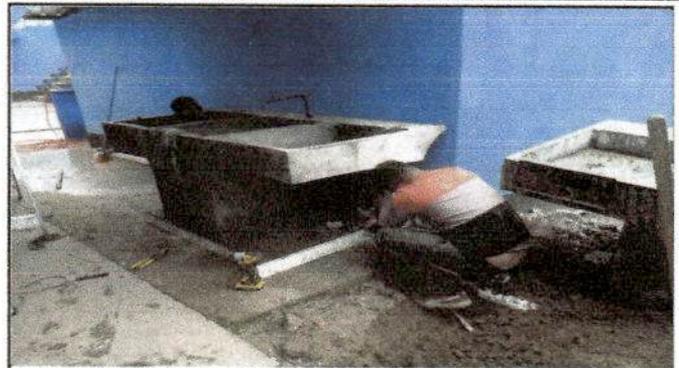
Foto 20: Sustitución de pileta de cemento de dos lavaderos
