SITUACIÓN DEFICIENCIAS DETERMINADAS PREVIO DURANTE POSTERIOR

| NOMBRE DEL ESTABLECIMIENTO: | Escuela Oficial Rural Mixta | DIRECCIÓN DEL ESTABLECIMIENTO: | Caserío Vista Hermosa, Aldea Tuichilupe, Comitancillo, S.M. |
| CÓDIGO DEL ESTABLECIMIENTO: | 12-04-0032-43 | FECHA: | 08/07/2024 |

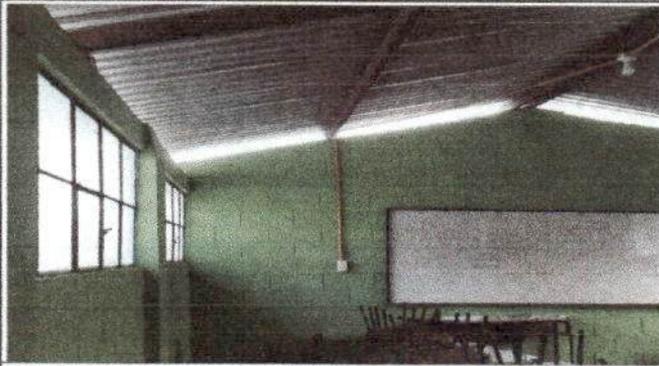
Foto 19: Sustitución de ducto eléctrico

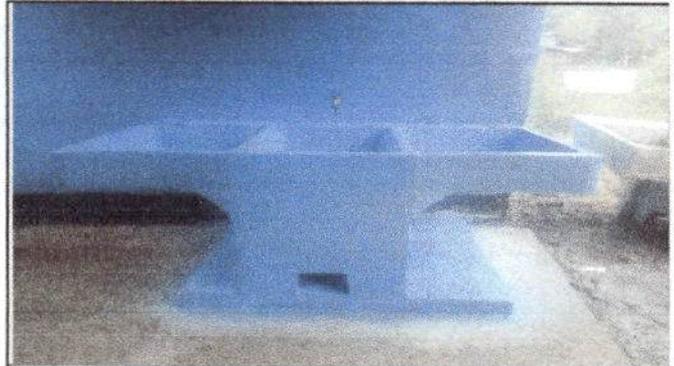
Foto 20: Sustitución de pileta de cemento de dos lavaderos

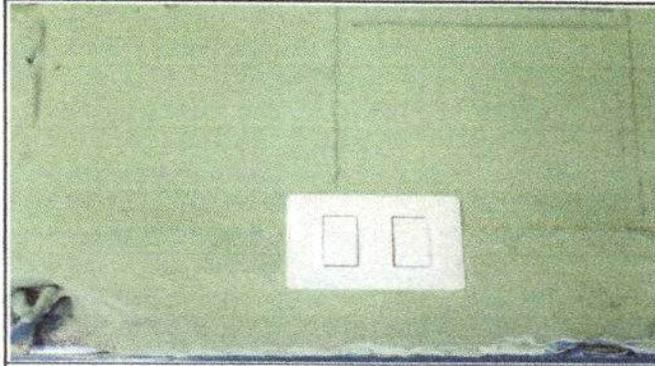
Foto 13: Sustitución de interruptores dobles

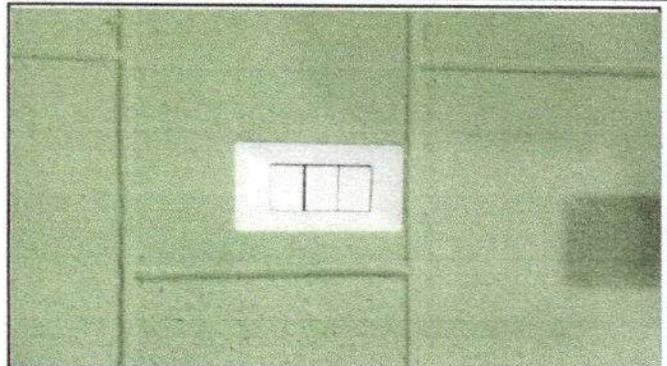
Foto 14: Sustitución de interruptores triples

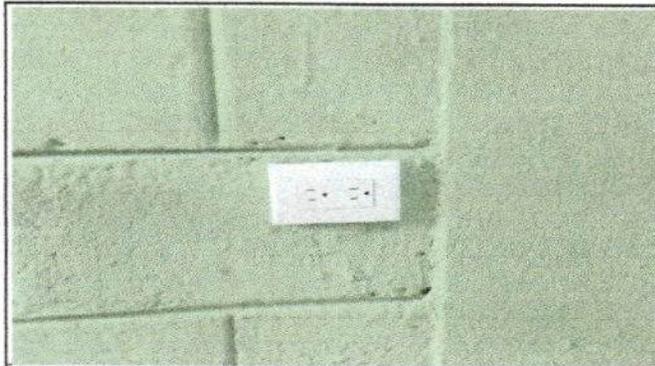
Foto 15: Sustitución de tomacorrientes dobles

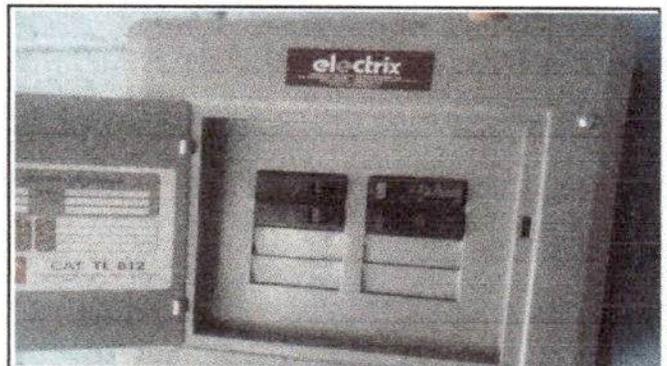
Foto 16: Sustitución de flipones

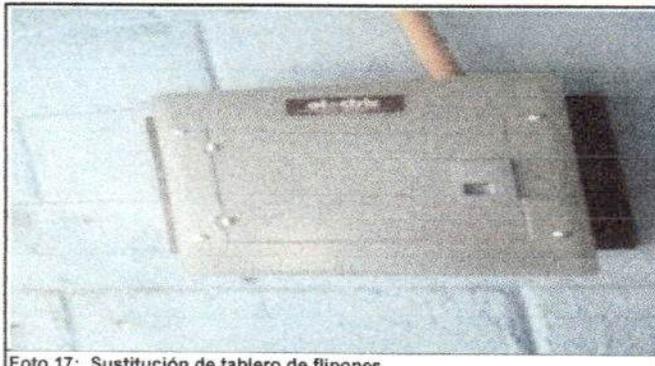
Foto 17: Sustitución de tablero de flipones

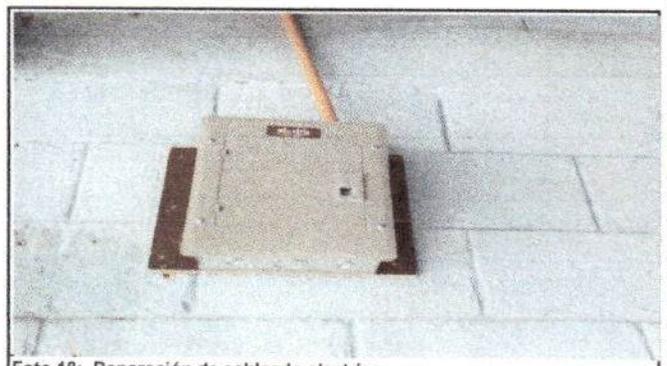
Foto 18: Reparación de cableado eléctrico

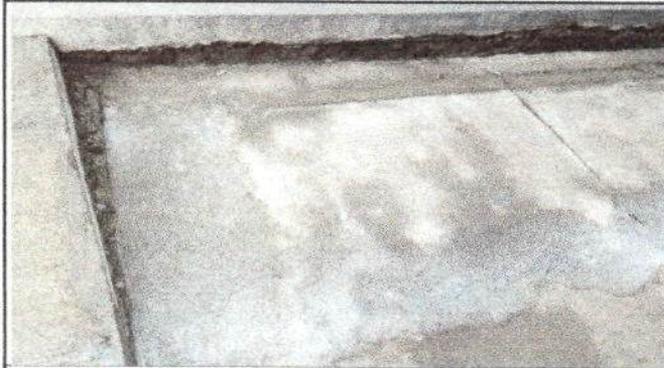
Foto 7: Reparación de banquetas de concreto

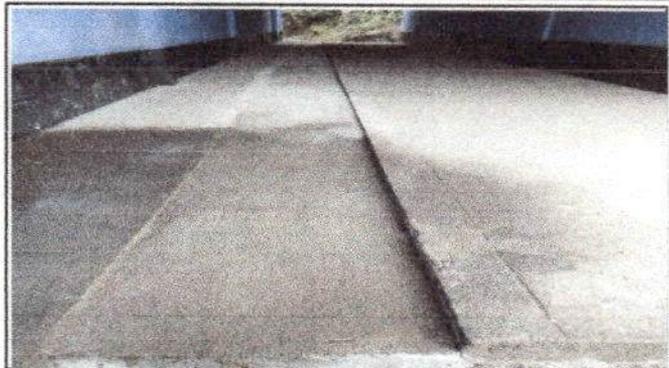
Foto 8: Reparación de cuneta de concreto

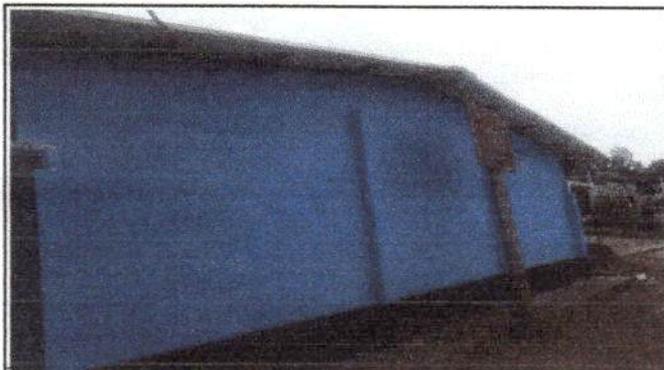
Foto 9: Metros de pintura en muros exteriores e interiores

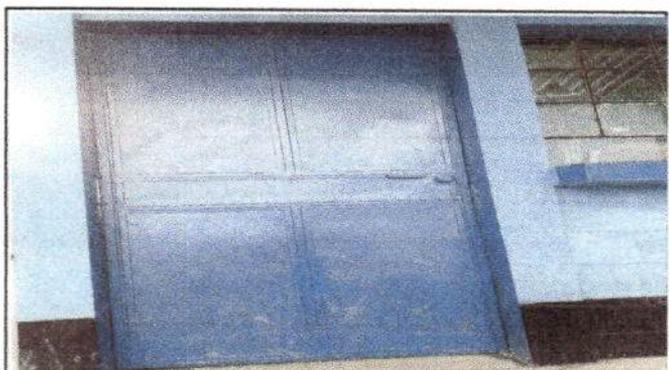
Foto 10: Aplicación de pintura a puerta de metal

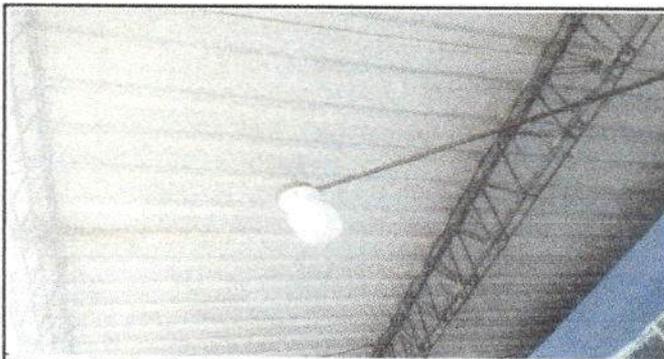
Foto 11: Sustitución de focos ahorradores

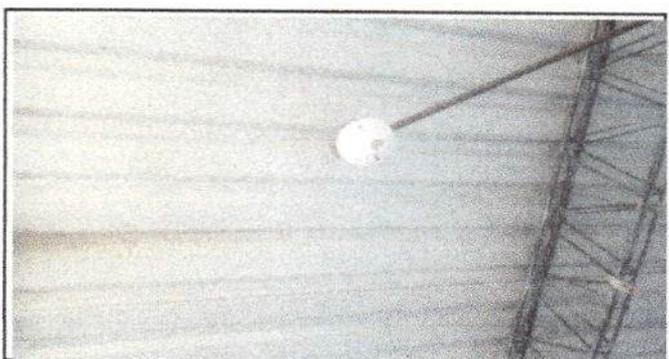
Foto 12: Sustitución de plafoneras

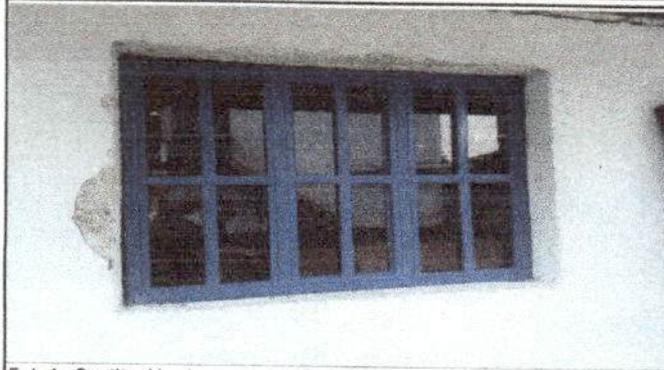
Foto1: Sustitución de ventanas de madera a metal mas vidrios

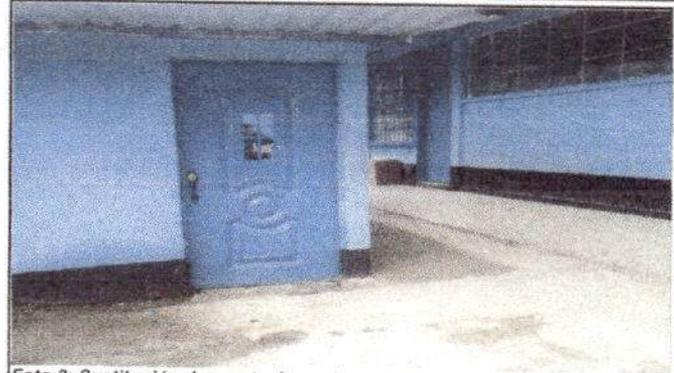
Foto 2: Sustitución de puerta de madera a metal

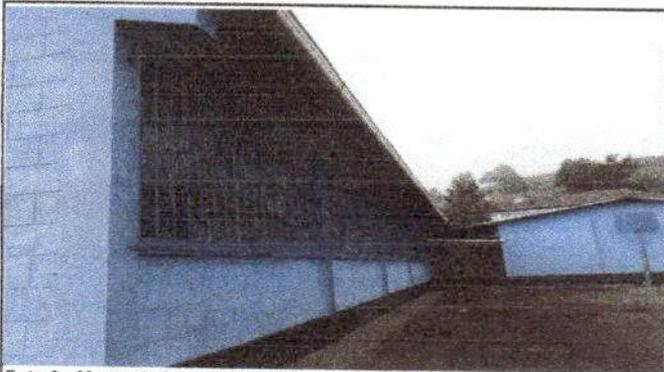
Foto 3: Mantenimiento de balcones

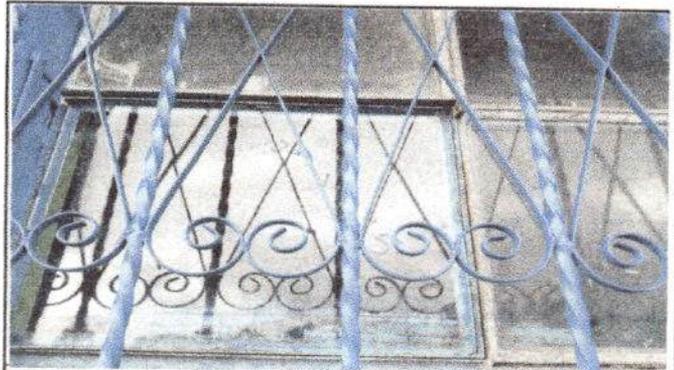
Foto 4: Sustitución de vidrios

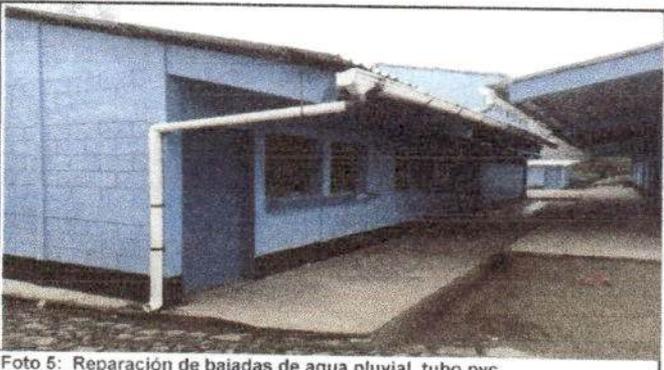
Foto 5: Reparación de bajadas de agua pluvial, tubo pvc

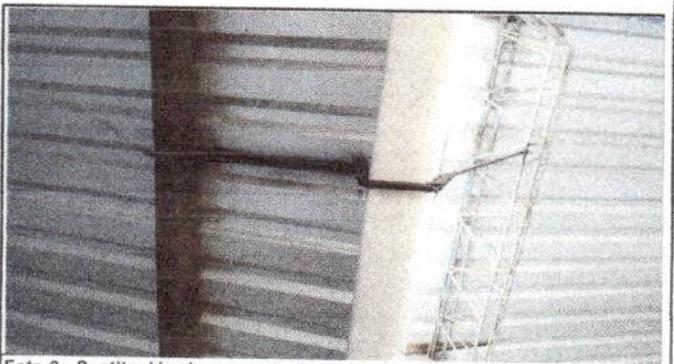
Foto 6: Sustitución de pescante de metal para canal
