REGISTRO FOTOGRÁFICO PROGRAMA DE MANTENIMIENTO DE EDIFICIOS ESCOLARES PÚBLICOS

SITUACIÓN DEFICIENCIAS DETERMINADAS

DEPARTAMENTO:	SAN MARCOS	MUNICIPIO:	COMITANCILLO
NOMBRE DEL ESTABLECIMIENTO:	ESCUELA OFICIAL RURAL MIXTA	DIRECCIÓN DEL ESTABLECIMIENTO:	ALDEA TALTIMICHE
CÓDIGO DEL ESTABLECIMIENTO:	12-04-0180-43	FECHA:	17/05/2024

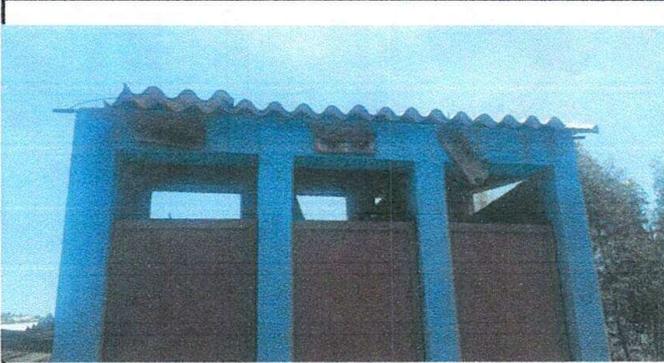
Foto 1: Este modulo de baños es de letrina se reactivarán para baños lavables pero es necesario sustituir el techo.

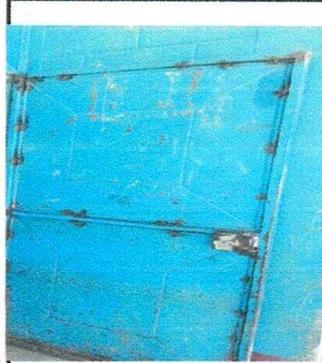
Foto 2: Actualmente son 4 puertas se estan muy deterioradas por lo que es muy importante sustituir las.

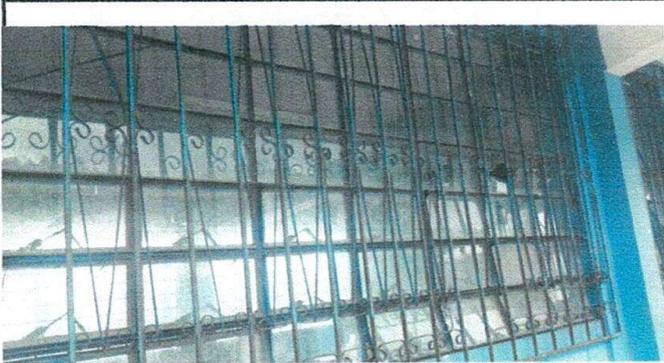
Foto 3: Estas balcones se han deteriorado, donde se les ha caido piezas por lo que es necesario darles un mantenimiento completo.

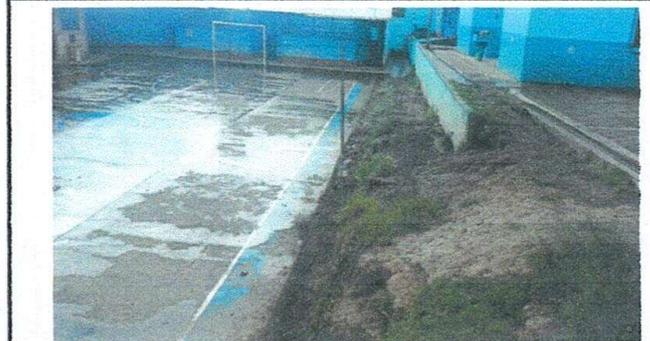
Foto 4: En este parte de la entrada a las aulas de de tierra y en epocas de lluvia se pone muy resbaloso ocasionando daños a los estudiantes por lo que es de urgencia ponerle torta de concreto.

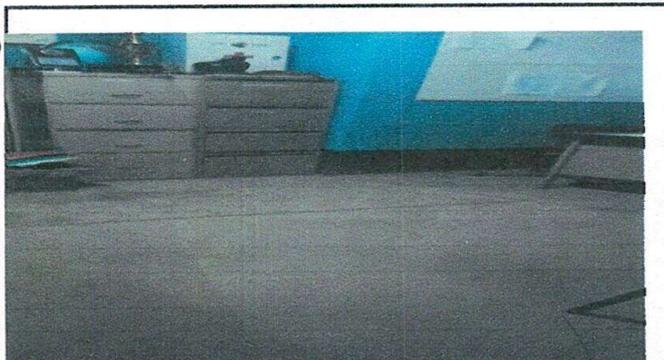
Foto 5: Este es la dirección del centro educativo y su piso es de torta de concreto pero con el tiempo se ha deteriorado por lo que se debe de sustituir por piso de cerámica.

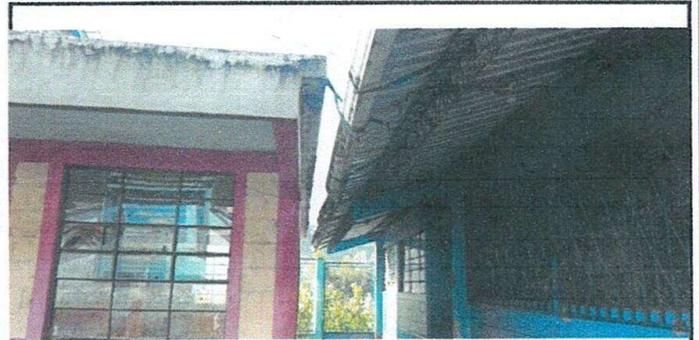
Foto 6: Todas las aulas tienen recolección de aguas a través de canaletas de pvc pero en algunas partes se han quebrado o caído por lo que se debe de sustituirlos

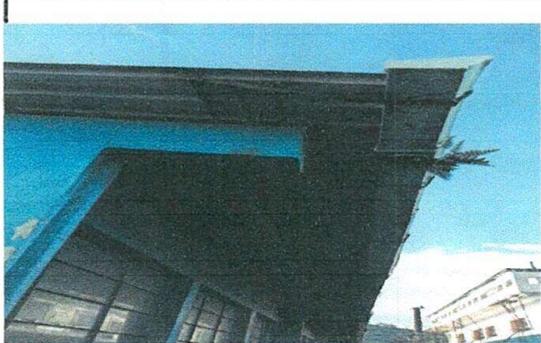
Foto 1: La bajada de agua a través de tubos de pvc en algunas partes se han caído o quebrado por lo que se debe de sustituir algunas bajadas.

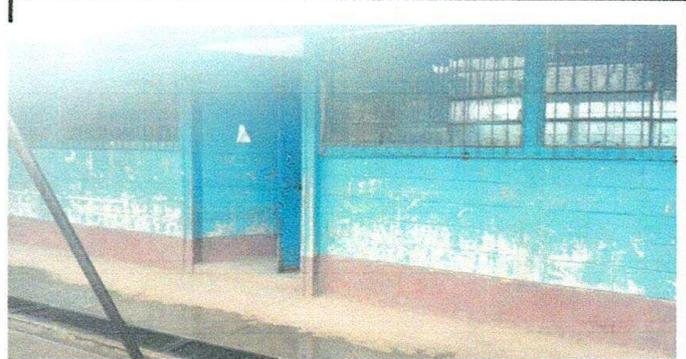
Foto 2: Todas las se mantienen de esta forma donde las paredes especialmente el exterior se ha despintado por lo que se debe de pintar.

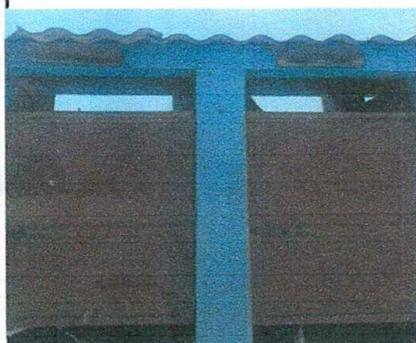
Foto 3: Estas puertas de baños se han despintado es necesario que se pinten de nuevo

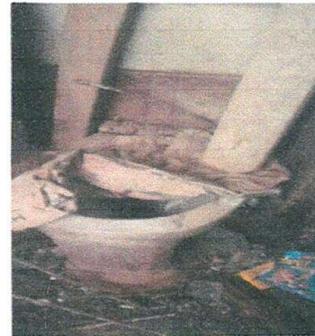
Foto 4: Actualmente hay un modulo de baños que son de letrina pero en desuso por lo que se van a sustituir por inodoros lavables.

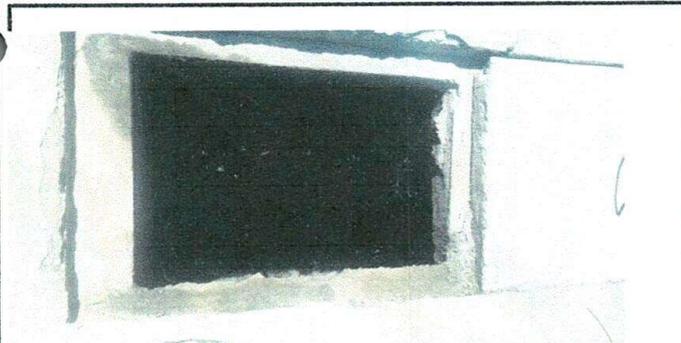
Foto 5: Esta fosa séptica ha estado en desuso pero se va a reactivar con una limpieza.

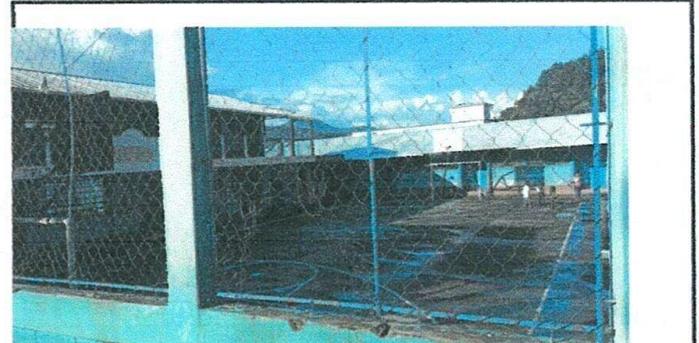
Foto 6: El centro educativo cuenta con muro perimetral pero que algunas partes se ha deteriorado por lo que es necesario repararlo.

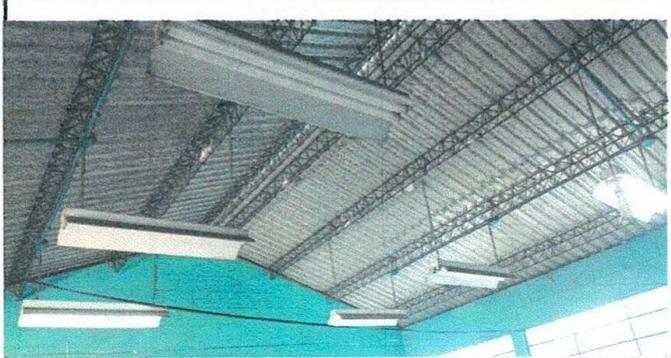
Foto 1: En algunas aulas las lamparas se han quemado por lo que se deben de sustituir.

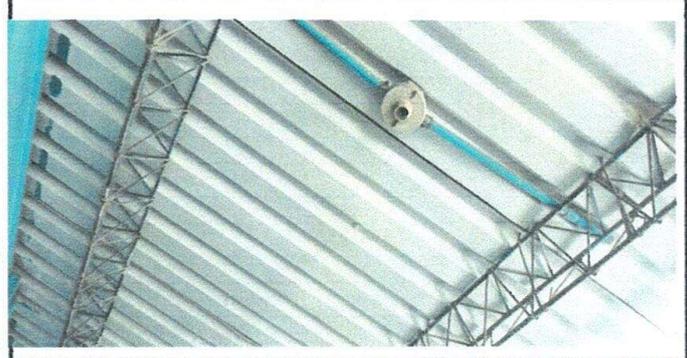
Foto 2: En las aulas hay focos que se han caido por lo que hayque sustituirlos.

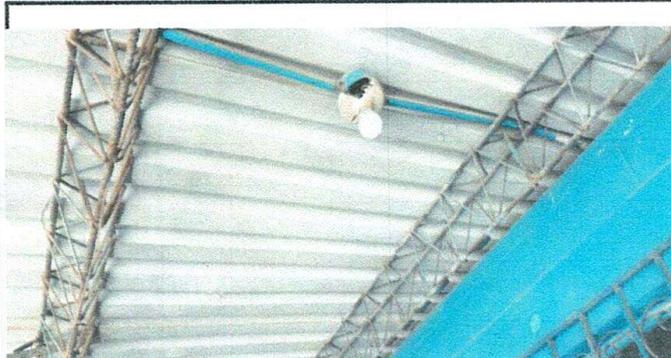
Foto 3: Muchas plafoneras se han roto o quemado se deben de sustituirlos.

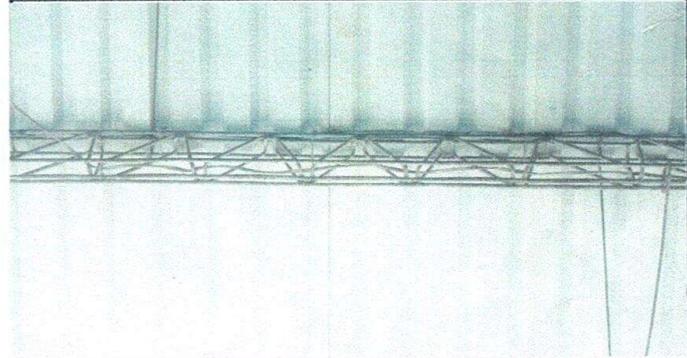
Foto 4: Hay una parte de las aulas donde hubo un corte circuito y no llega electricidad en dos aulas por lo que se debe de reparar.

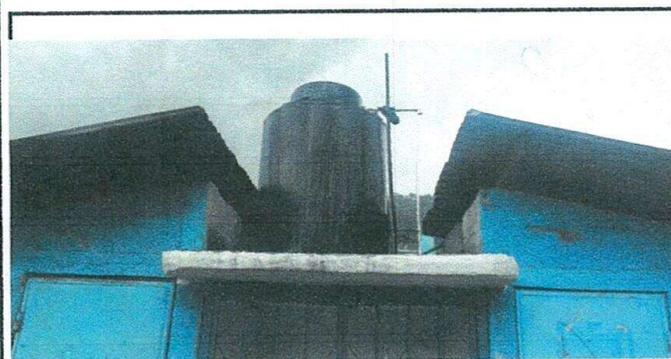
Foto 5: Hay dos Rotoplas que fueron colocados desde que fueron contruidos los modulos de baños pero se colocó mal la entrada y salida de agua, además de eso se han detriorado algunas piezas por lo que se
