DEPARTAMENTO:	San Marcos	MUNICIPIO:	Comitancillo
NOMBRE DEL ESTABLECIMIENTO:	Escuela Oficial Rural Mixta	DIRECCIÓN DEL ESTABLECIMIENTO:	Caserío Los Bujes
CÓDIGO DEL ESTABLECIMIENTO:	12-04-0203-43	FECHA:	30/09/2024

REGISTRO FOTOGRÁFICO PROGRAMA DE MANTENIMIENTO DE EDIFICIOS ESCOLARES PÚBLICOS

PRA-FOR-123
Versión 1

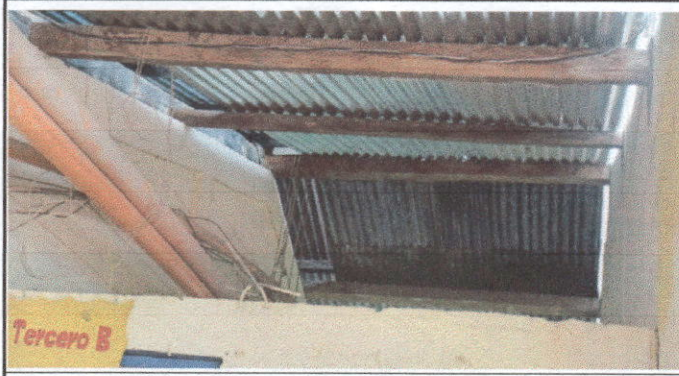
Foto 1: Sustrucción de lámina por lámina troquelada Aluzinc calibre 26

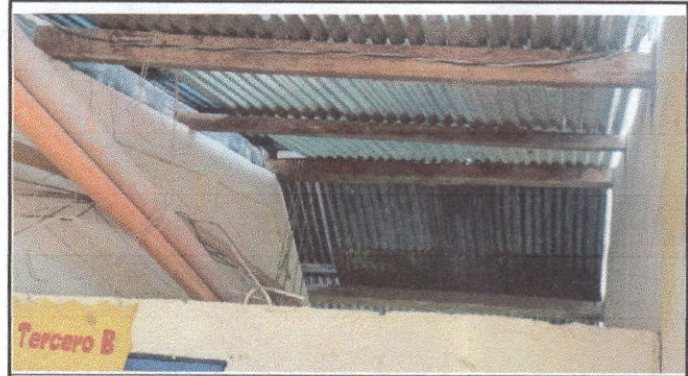
Foto 2: Sustrucción de capote de lamina a capote troquelada

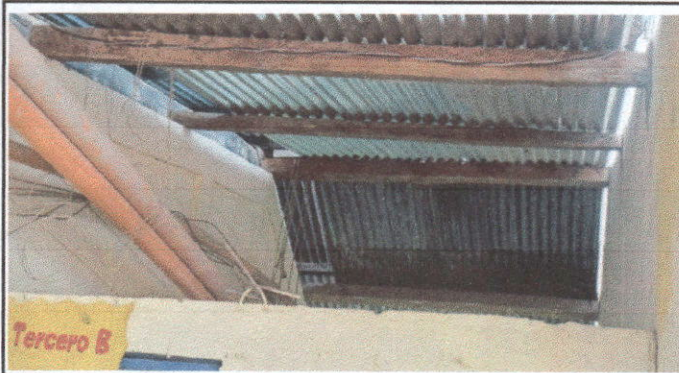
Foto 3: Sustrucción de elementos de fijación

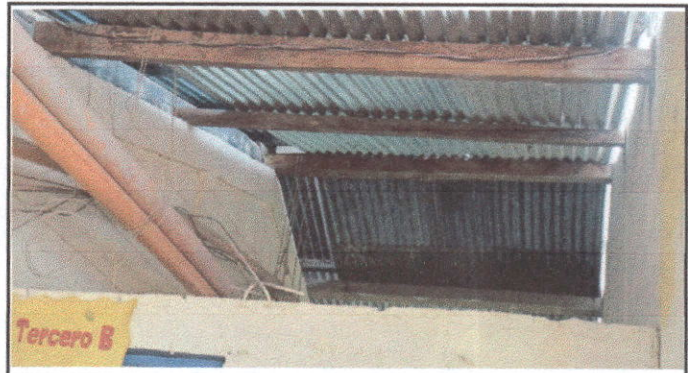
Foto 4: Desinstalación de lamina existente

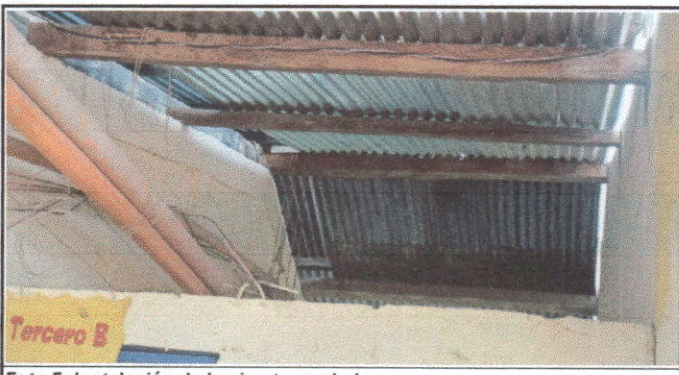
Foto 5: Instalación de lamina troquelada

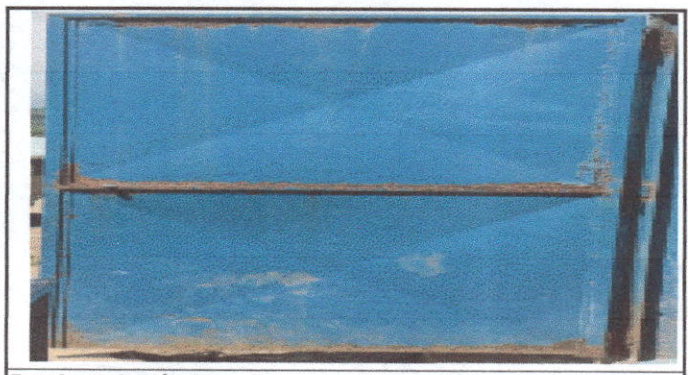
Foto 6: sustitución de puertas en servicios sanitarios

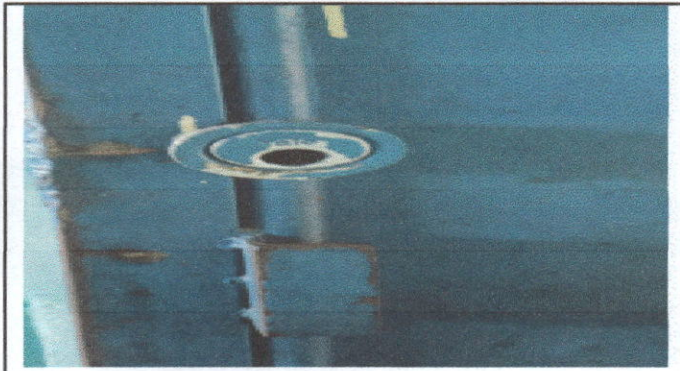
Foto 7: Sustitución de chapas marca yale

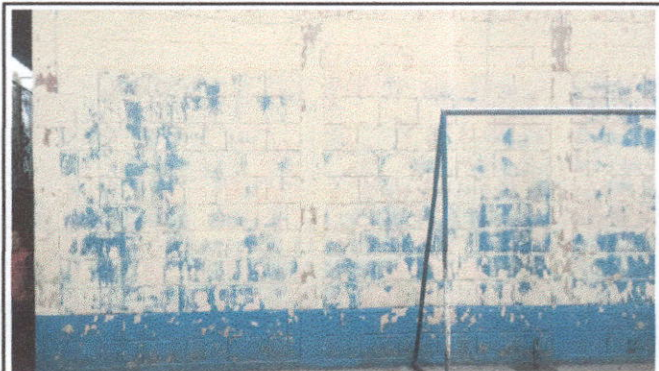
Foto 8: pintura en muros exteriores e interiores

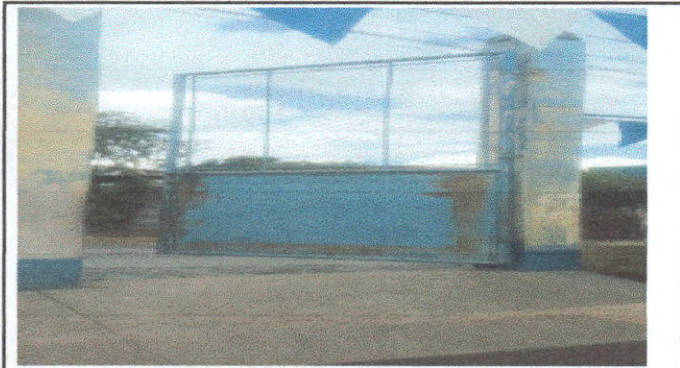
Foto 9: mantenimiento a portones de metal
