**REGISTRO FOTOGRÁFICO
PROGRAMA DE MANTENIMIENTO DE EDIFICIOS ESCOLARES PÚBLICOS**

| DEPARTAMENTO: | San Marcos | MUNICIPIO: | Comitancillo |
| NOMBRE DEL ESTABLECIMIENTO: | Escuela Oficial Rural Mixta | DIRECCIÓN DEL ESTABLECIMIENTO: | Caserío La Cumbre, Aldea Tulelén |
| CÓDIGO DEL ESTABLECIMIENTO: | 12-04-0207-43 | FECHA: | 15/10/2024 |

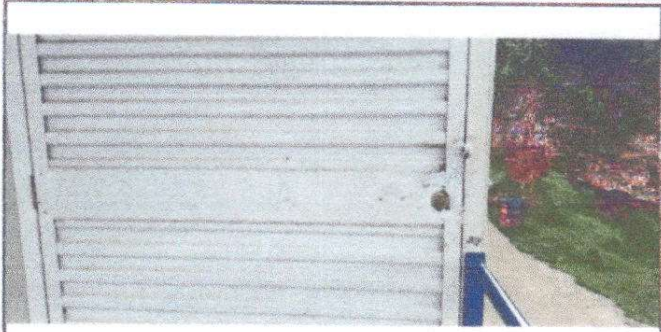
Foto1: Chapas instaladas al 100%

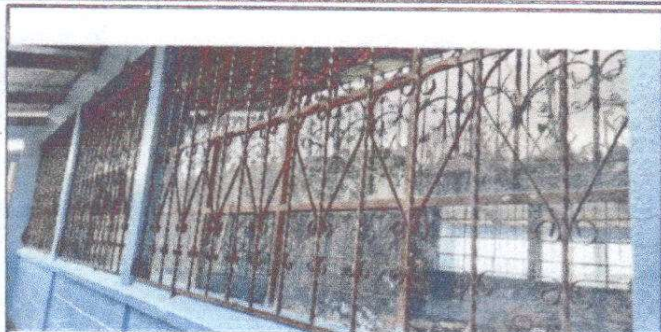
Foto 2: Vidrios instalados satisfactoriamente y ventanales instaladas de una mejor forma a manera de cambiar vidrios en futuras ocasiones.

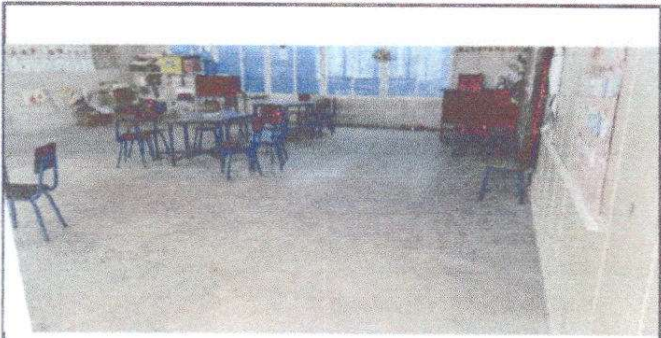
Foto 3: Torta de concreto colocada en el aula de preprimaria a cabalidad

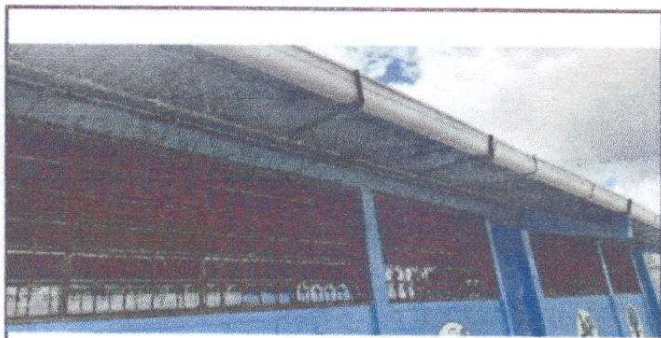
Foto 4: Canales y bajadas de agua sustituidos por nuevos.

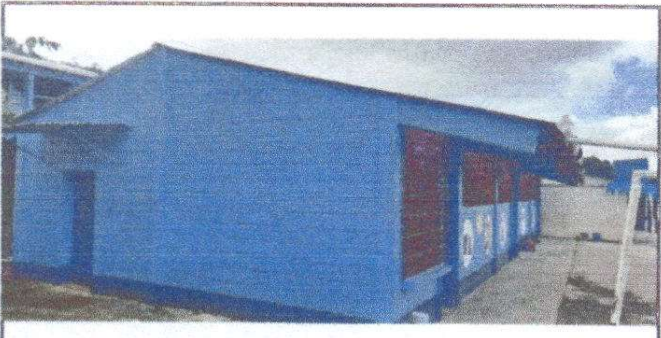
Foto 5: Edificio escolar cubierto por pintura nueva tanto interior y exterior.

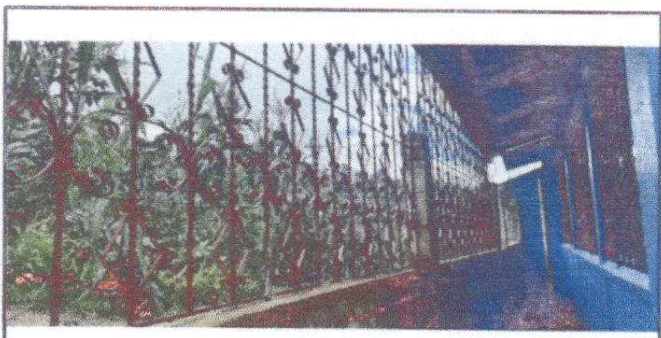
Foto 6: Barandas sustituidas por hierro lleno a cambio de malla galvanizada.

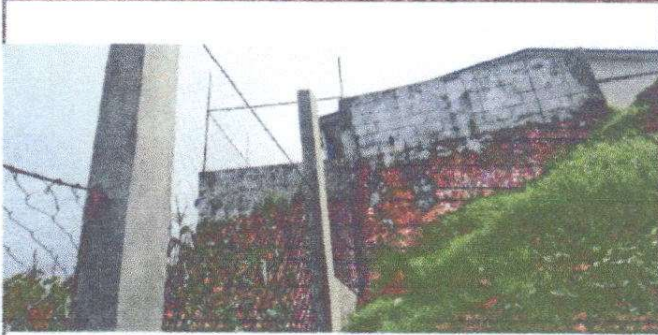
Foto 7: Muro perimetral finalizado con éxito, con materiales de block, postes de concreto y malla galvanizada.

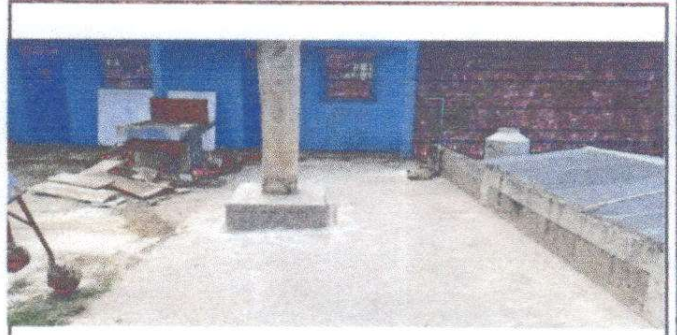
Foto 8: Patio de cocina reparada con planchas de concreto.

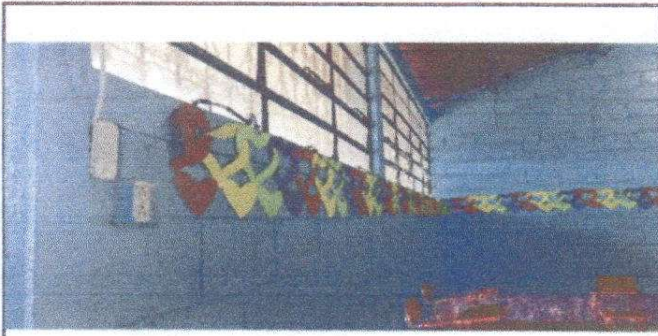
Foto 9: Mantenimiento y reparación de sistema eléctrico, finalizado con éxito.

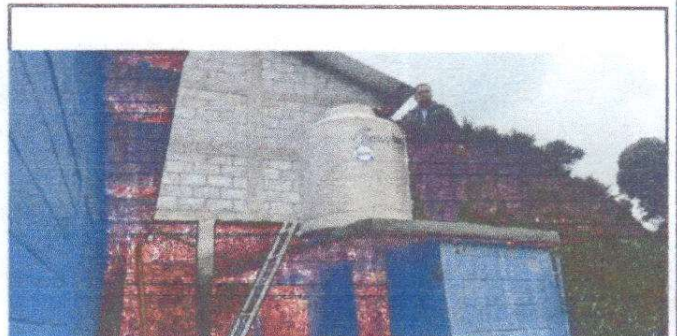
Foto 10: Depósito de agua colocado en el lugar correspondiente.

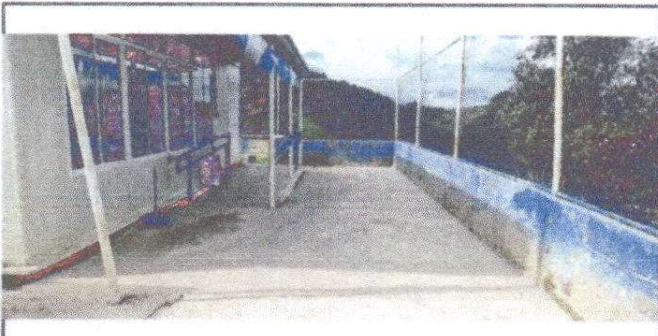
Foto 11: Trabajo realizado con recursos económicos consistente en mano de obra especializada de albañilería para reparación de planchas de concreto.

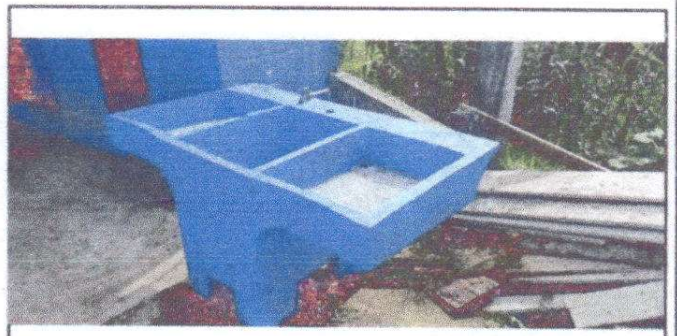
Foto 12: Pila de cemento de dos lavaderos colocada en el lugar correspondiente.
