SITUACIÓN DEFICIENCIAS DETERMINADAS PREVIO DURANTE POSTERIOR

DEPARTAMENTO:	San Marcos	MUNICIPIO:	San Miguel Ixtahuacán
NOMBRE DEL ESTABLECIMIENTO:	EORM	DIRECCIÓN DEL ESTABLECIMIENTO:	Caserío Tuicampaña
CÓDIGO DEL ESTABLECIMIENTO:	12-05-0011-43	FECHA:	4/12/2024

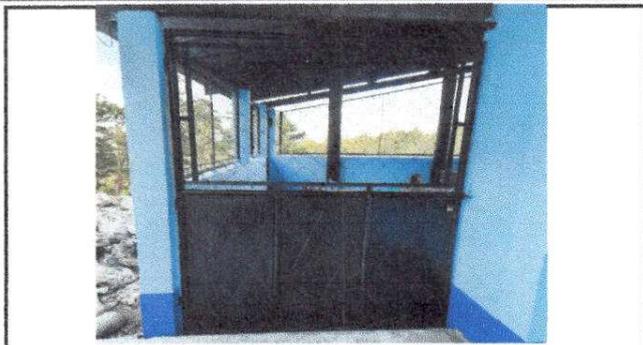
Foto 1: Mantenimiento de estructura: lijado y aplicación de pintura en puerta de metal del módulo 2 cocina

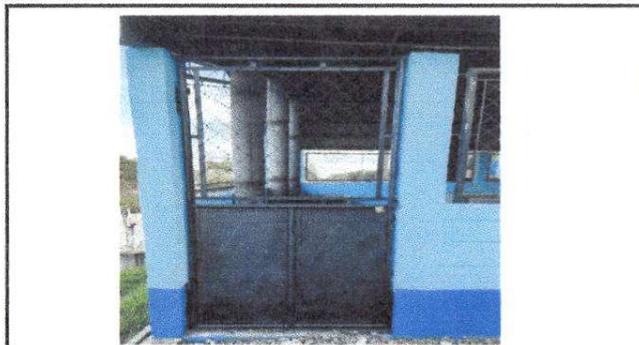
Foto 2: Mantenimiento de estructura: lijado y aplicación de pintura en puerta de metal del módulo 2 cocina

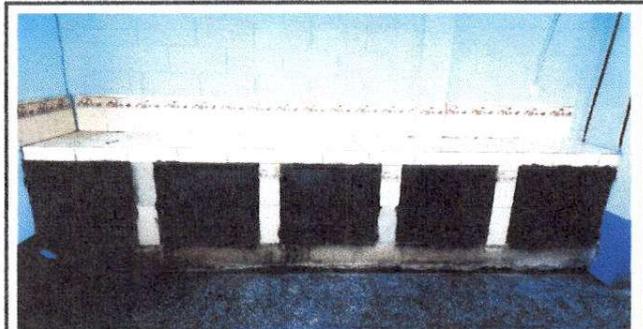
Foto 3: Sustitución de estructura de metal de puertas del meson del módulo 2 cocina

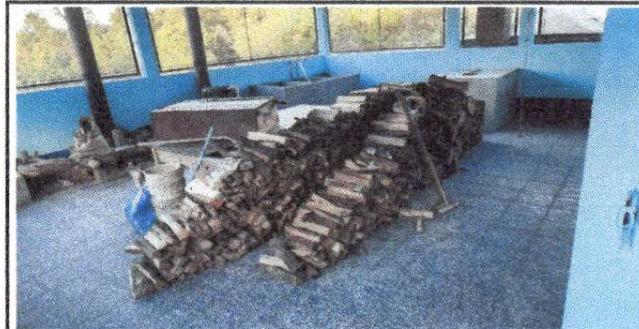
Foto 4: Sustitución de adoquin por piso granito en módulo dos cocina

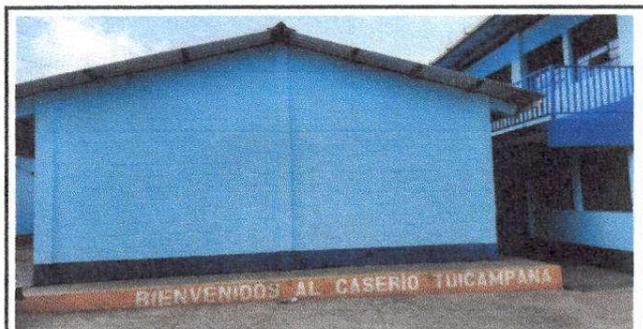
Foto 5: Pintura en muros exteriores e interiores del módulo 2

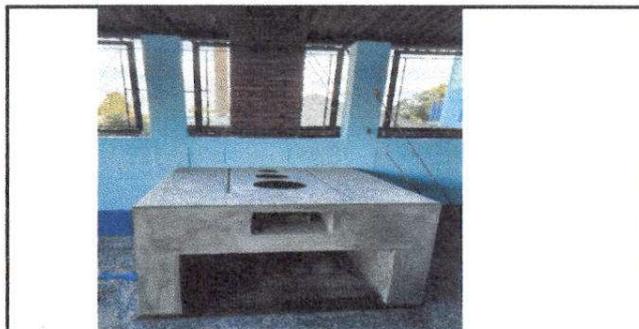
Foto 6: Sustitución de estufa rural Incluye chimenea de ladrillo y plancha de metal en módulo 2 cocina

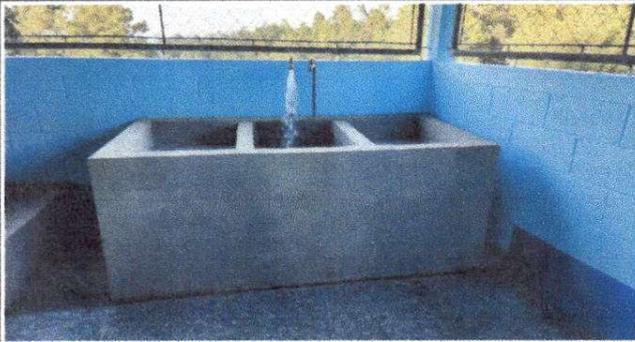
Foto 7: Sustrucción de pila de cemento de dos lavaderos por pila de concreto fundida en módulo 2 cocina

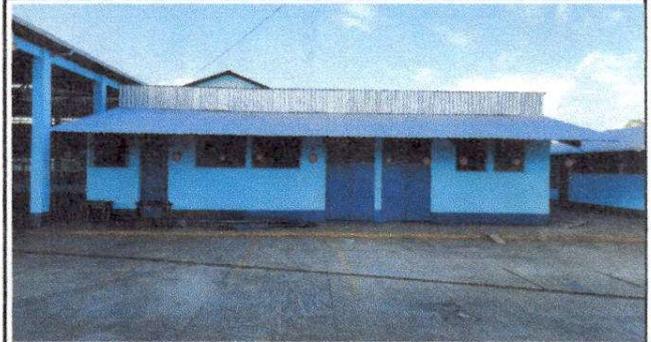
Foto 8: Sustrucción de lámina, por lámina troquelada aluzinc calibre 26 en módulo 4

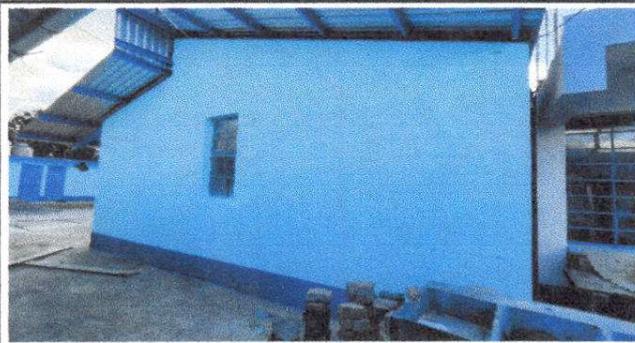
Foto 9: Pintura en muros exteriores e interiores del módulo 4

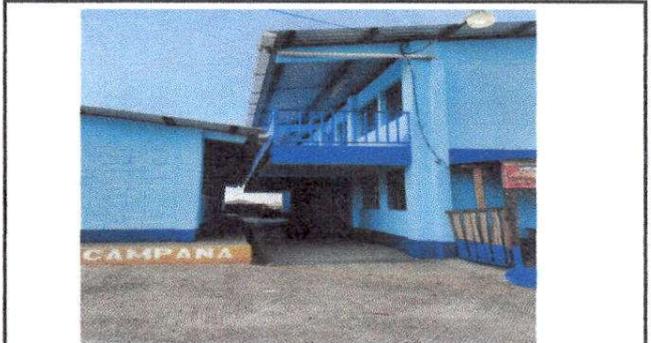
Foto 10: Pintura en muros exteriores e interiores del módulo 1

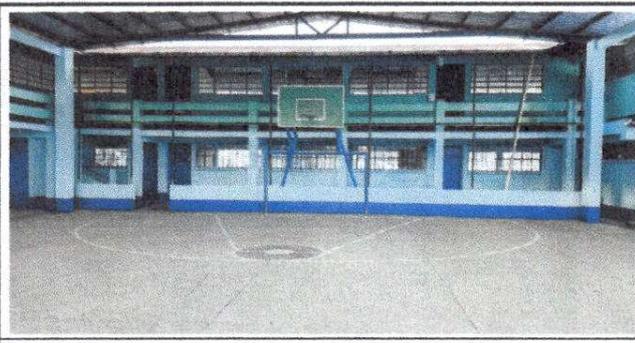
Foto 11: Pintura en muros exteriores e interiores del módulo 3

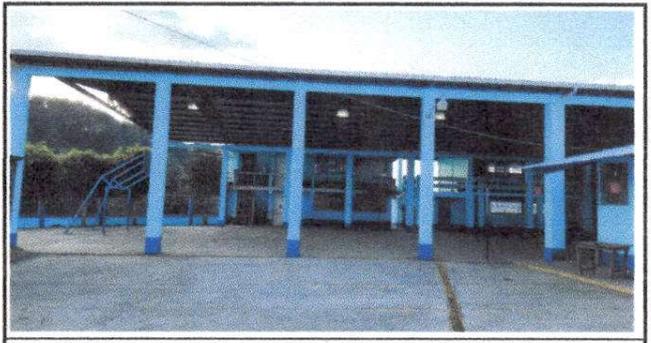
Foto 12: Pintura en muros exteriores e interiores del módulo 5 cancha polideportiva

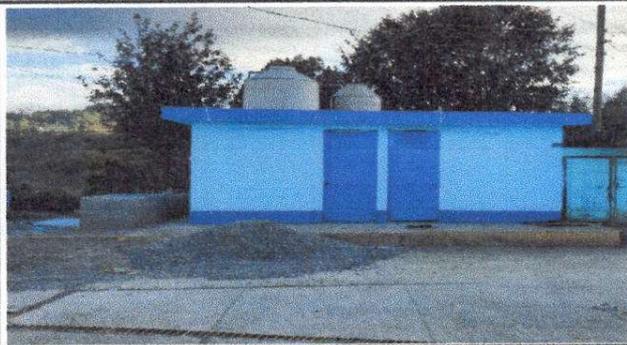
Foto13: Pintura en muros exteriores

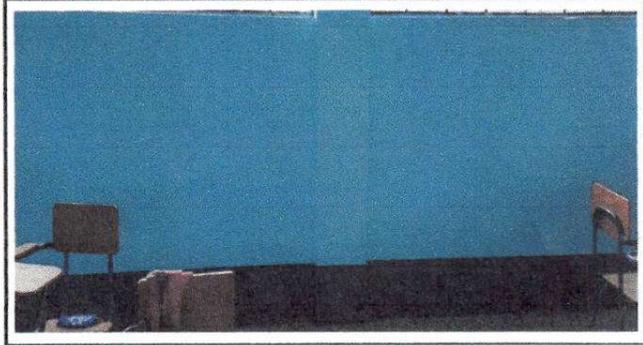
14: Pintura en muros interiores del modulo 1

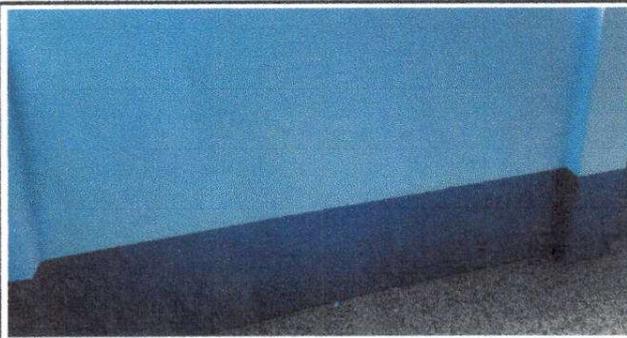
Foto 15: Pintura en muros interiores del modulo 2

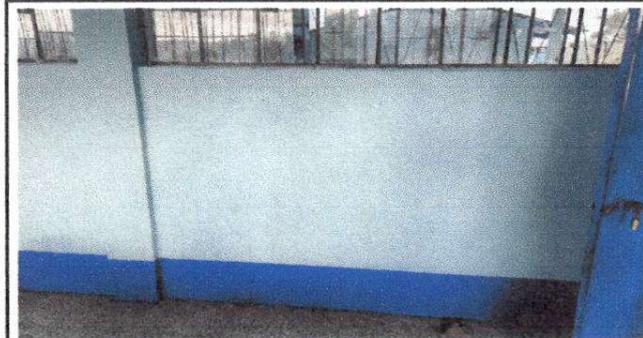
Foto 16: Pintura en muros interiores del modulo 1

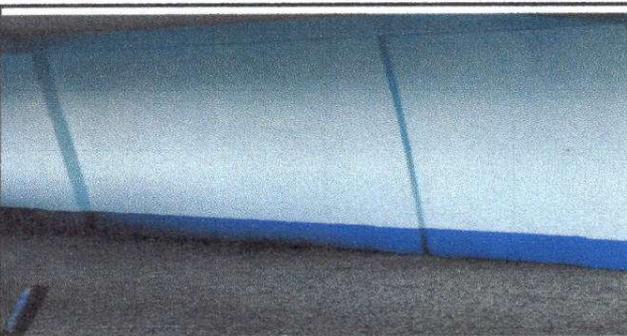
Foto 17: Pintura en murosinteriores del modulo 1
